INSTITUTO SUPERIOR MINERO  
METALURGICO DE MOA  
DR. ANTONIO NUÑEZ JIMENEZ

# *Trabajo de Diploma*

**Análisis de la vulnerabilidad sísmica del reparto  
Rolando Monterrey en el municipio de Moa.**

Moa: 2017 "Año 59 de la Revolución"

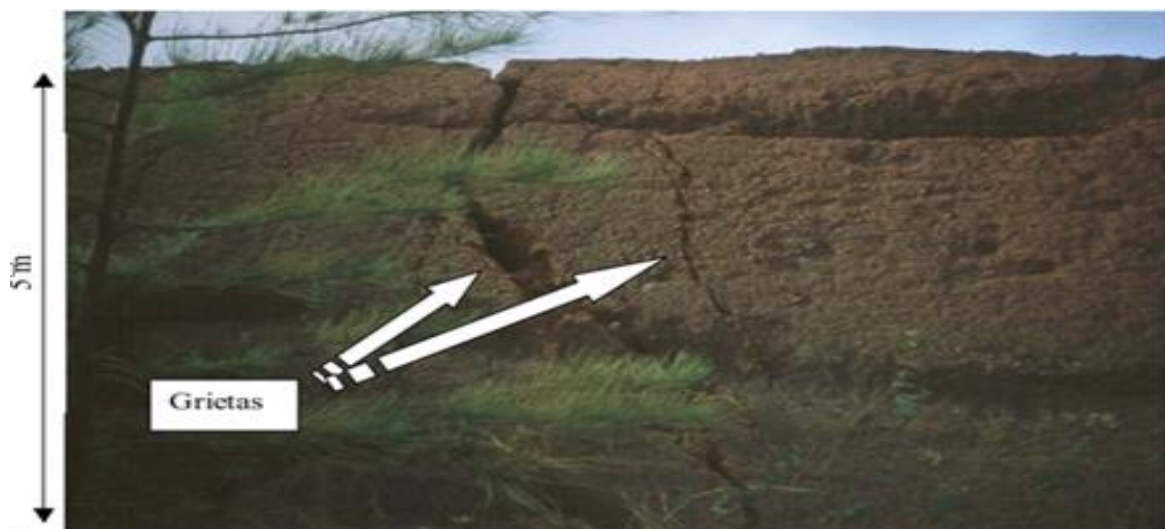
La figura 1.12 (**Anexo 2**) Muestra los principales sismos ocurridos en el siglo pasado, estos movimientos, aunque no provocaron pérdidas de vidas humanas si generaron daños y dieron lugar la aparición de grietas en los diques de colas de la ECPSA. La figura 1.13 muestra la falla ocurrida durante el sismo del 1998.

Figura 1.14. Foto de la falla ocurrida durante el sismo de 1998

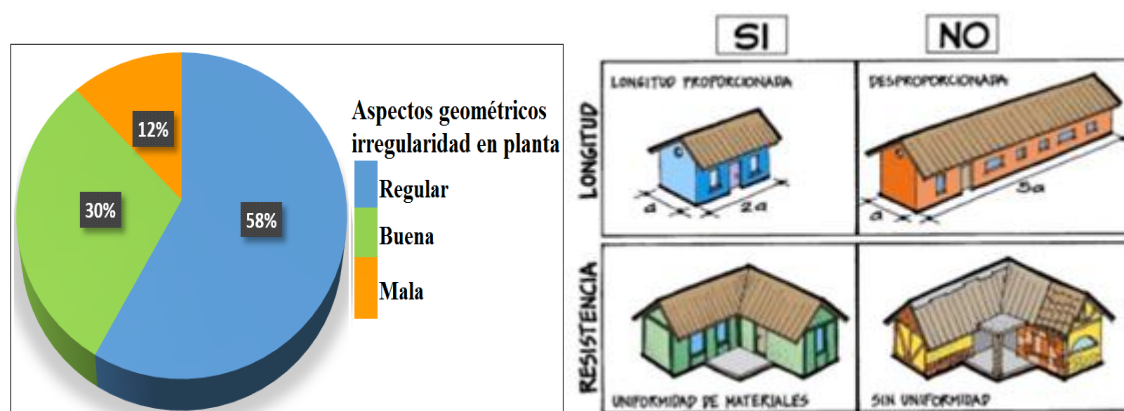
**Irregularidades en planta:** La gráfica 3.1 indica que el 58% de las viviendas inventariadas tienen forma irregular. En algunos casos, el largo es tres veces mayor que el ancho. En cuanto a la irregularidad en planta, son deficientes, no existen simetrías, tienen aberturas excesivas para ventanas sin confinamiento.

Figura 3.1. Aspectos geométricos e irregularidades en planta.

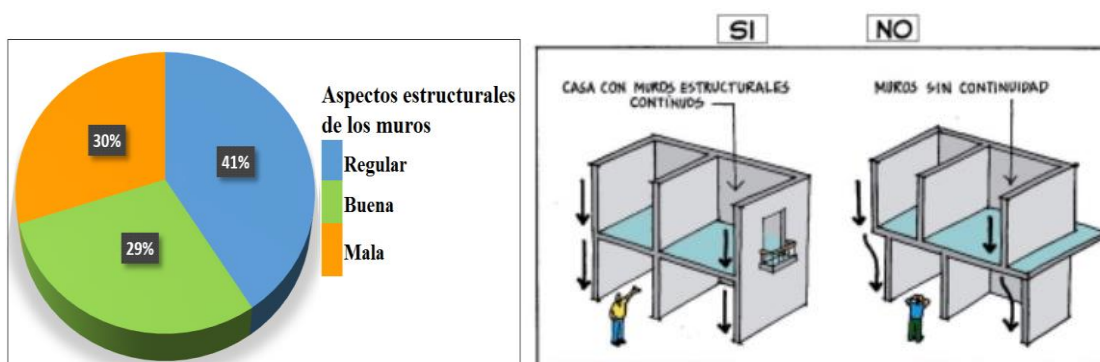
Según la gráfica 3.2, el 30 % de los muros no son continuos en altura desde su cimentación hasta la cubierta. De este porcentaje, las viviendas tienen columnas solo en el primer piso. En las que han sido ampliadas en dos o más pisos, el elemento estructural no tiene continuidad y, en muchos casos, la mampostería no tiene confinamiento. Dado que en algunos casos las alturas o la distancia libre vertical entre diafragmas no pueden exceder 25 veces el espesor del muro, para esta limitación debe considerarse verticalmente la distancia entre la cimentación y la losa de entrepiso o viga de amarre. En algunos casos se presenta esta limitación.

Figura 3.2 Aspectos estructurales de los muros

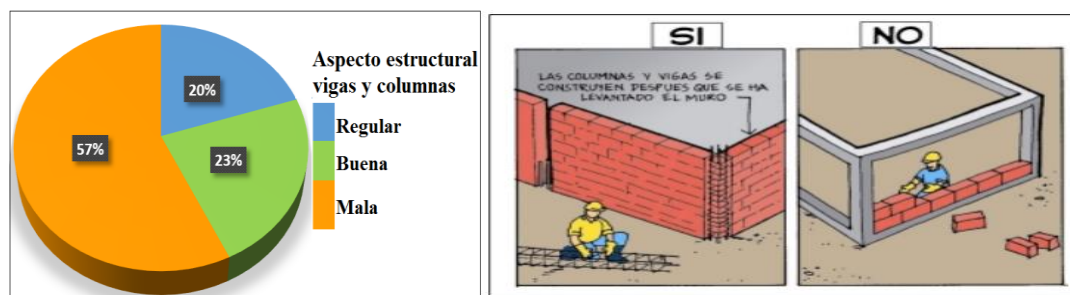
Las columnas y vigas se construyen después de haber levantado en su totalidad el muro que van a confinar.

Figura 3.3. Aspecto estructural entre las vigas y columnas

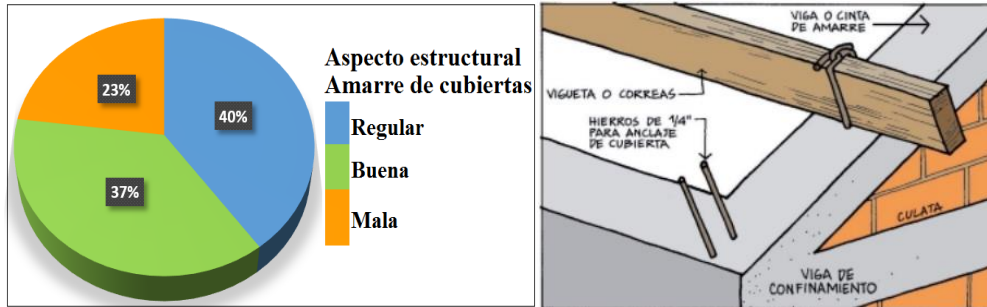
La gráfica 3.4 revela que el 40% de las cubiertas de las viviendas no están debidamente amarradas. En algunos casos, están sin ningún amarre, y para evitar que el viento se las lleve, les colocan ladrillos o escombros de construcción.

Figura 3.4. Aspecto estructural de amarre de cubiertas

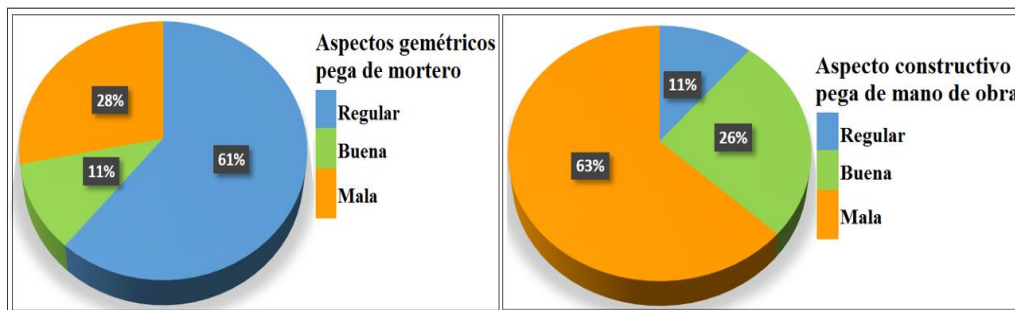
Como se revela la gráfica 3.7, el 61% del material de pega o mortero es de regular calidad, la calidad de los materiales es regular y la mano de obra es muy deficiente.

Figura 3.7 y 3.8. Aspecto estructural de pega de mortero y pega de mano de obra.

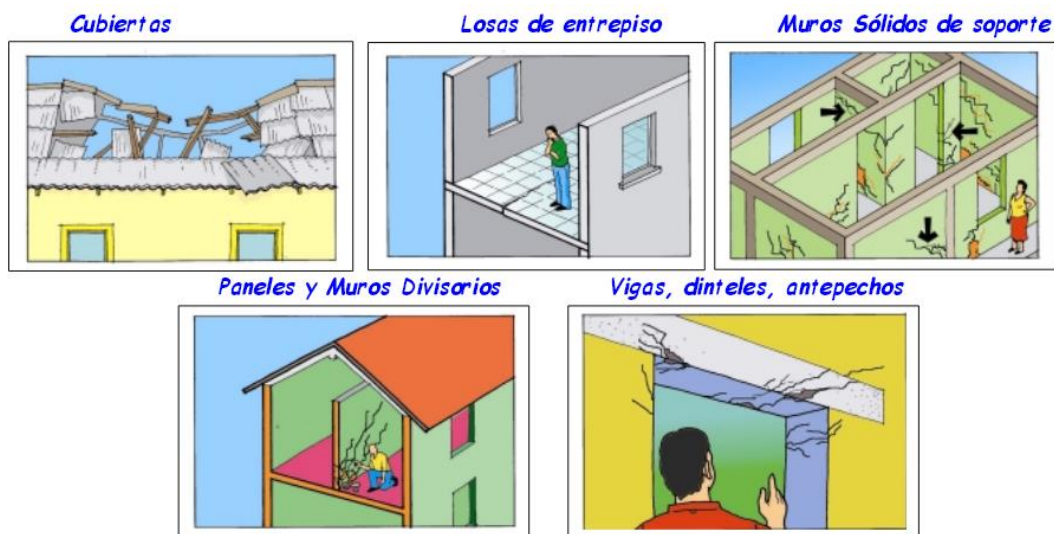
En la figura 3.10 se muestran a modo de resumen los tipos de elementos susceptibles a sufrir daños ante un sismo de gran intensidad.

Figura 3.10. Tipos de elementos susceptibles a sufrir daño en viviendas de uno y dos pisos

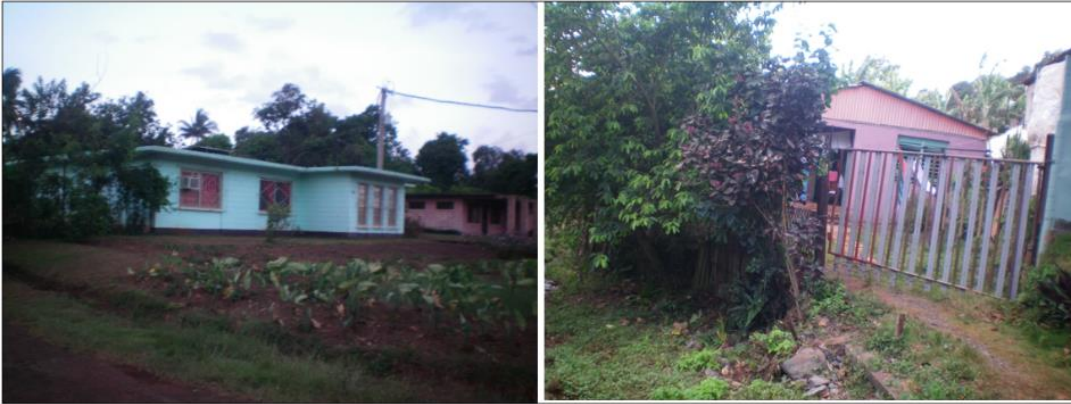
Empresa Comandante Pedro Sotillo Alba Moya Níkel SA se consideran de altamente vulnerables .

Figura 3.17. Casas tradicionales del Reparto en estudio.

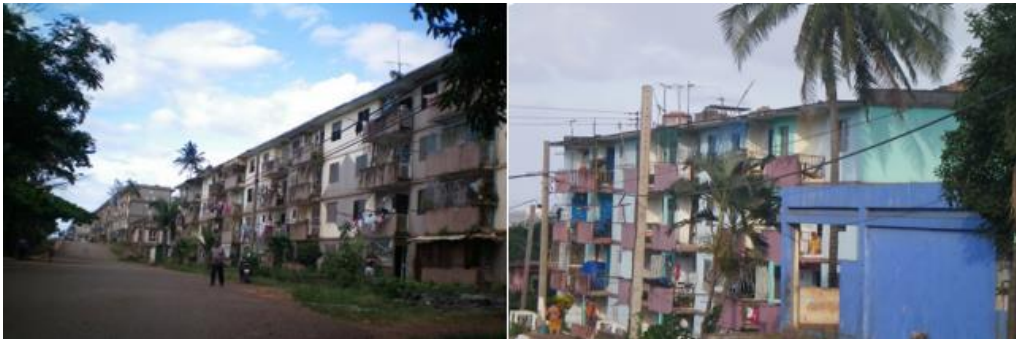
Basado en la opinión de letrados en la materia de ingeniería civil se pudo considerar que este tipo de sistema constructivo posee una vulnerabilidad alta en comparación con los otros tipos de sistemas conocidos en el reparto estos edificios poseen filtraciones agrietamiento, humedad, desconchado o abofamiento , la mayoría de las mismas poseen tanques en las azoteas y balcones provocando una exageración y desproporción de carga, confiriéndole de esta forma una alta vulnerabilidad a estas edificaciones .

Figura 3.18. Ejemplo de edificios que presentan tipología constructiva de tipo Gran Panel Soviético( GP-IV)

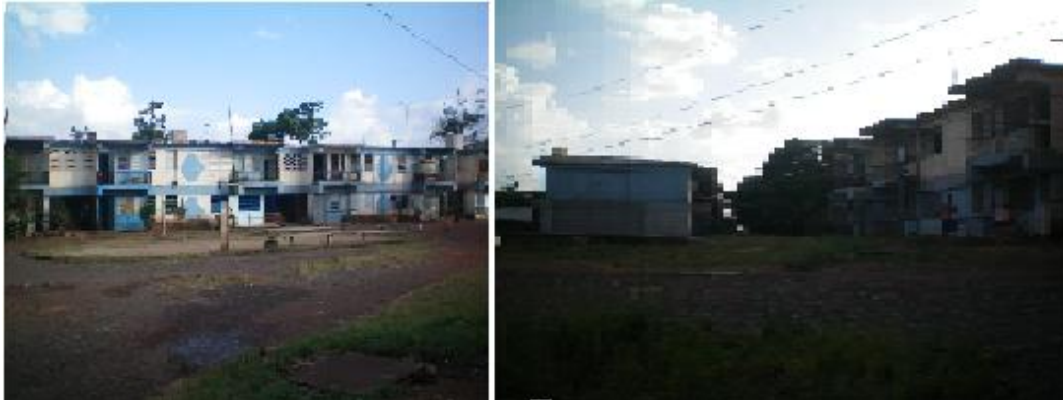
la otra pero sin una unión resistente la cual hace que la construcción sea altamente vulnerable y más cuando la misma se construye en dos niveles como muestra la imagen en el área de estudio , de este tipo solo existen tres en el reparto .

Figura 3.19. Ejemplos de casas de tipología Lozas sandino .

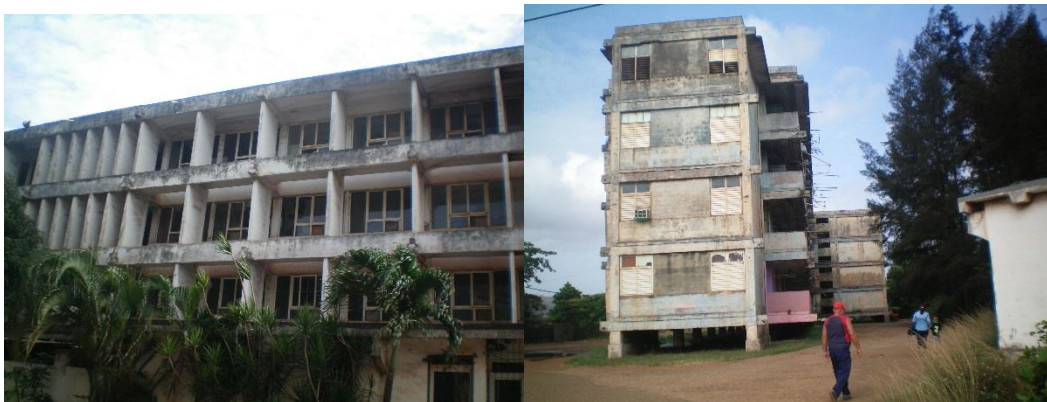
Este sistema se desarrolla en Cuba a partir de 1960, en el reparto solo presentan esta tipología, 3 edificios, el aeropuerto y el hotelito Villa Blanca esta tipología constructiva presenta grandes problemas como filtraciones, desconchado, grietas etc. Al igual que los de Gran Panel y más cuando, el incipiente nivel de desarrollo científico – técnico del país y el estado del arte de la ingeniería sísmica en esa época, condujeron a errores en cuanto a su introducción en zonas de alta peligrosidad sísmica como las provincias del sur de Oriente de la cual Moa no esta exento.

Figura 3.20. Ejemplo de viviendas de tipología Giorón.

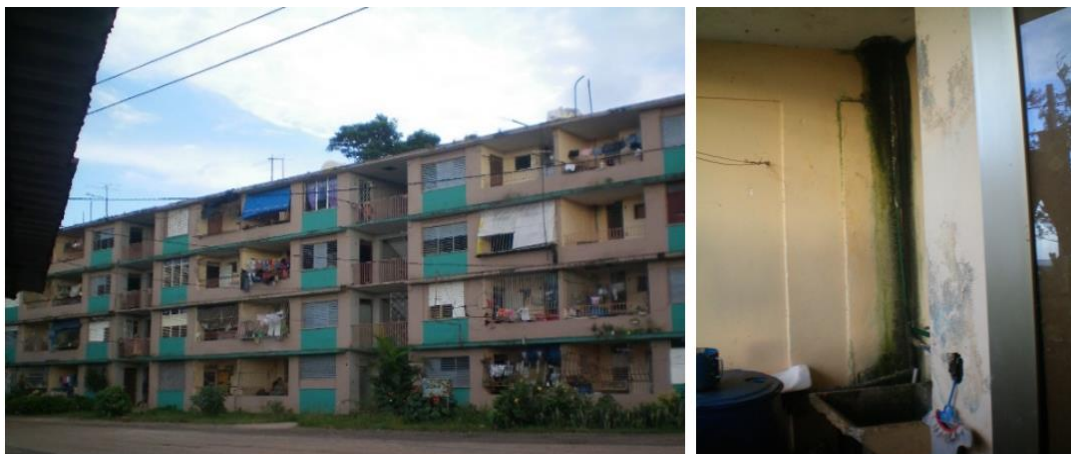
pues estos son más antiguos y es por eso que se le confiere una clasificación de altamente vulnerable.

Figura3.21. Ejemplos de edificaciones con la tipología de tipo E14

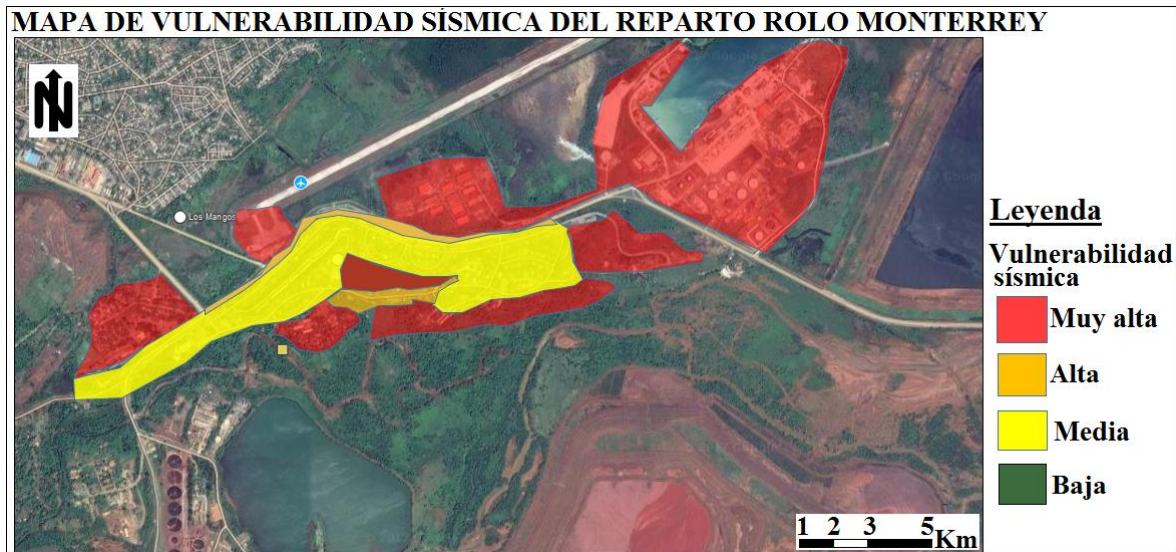
Figura 3.22. Mapa de vulnerabilidad del Reparto Rolando Monterrey .
