INSTITUTO SUPERIOR MINERO  
METALÚRGICO DE MOA

# *Trabajo de Diploma*

Diagnóstico geólogo ambiental de la  
presa de colas de la Empresa Cmdte  
Ernesto Che Guevara para el cierre  
definitivo

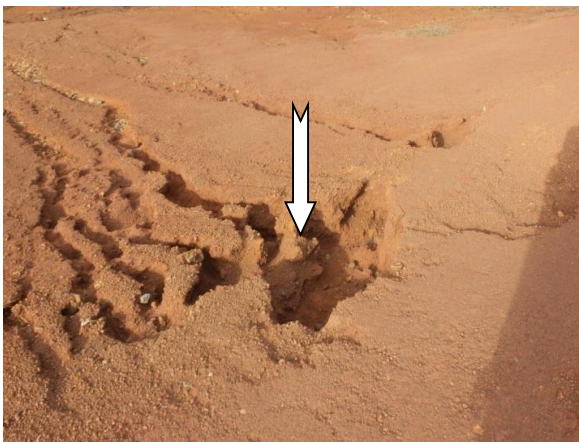
La parte superior del talud en la fase 1, presenta una gran cantidad de surcos como consecuencias de la erosión, en un relieve poco regular.

**Figura 12:** Surcos erosivos, relieve irregular.

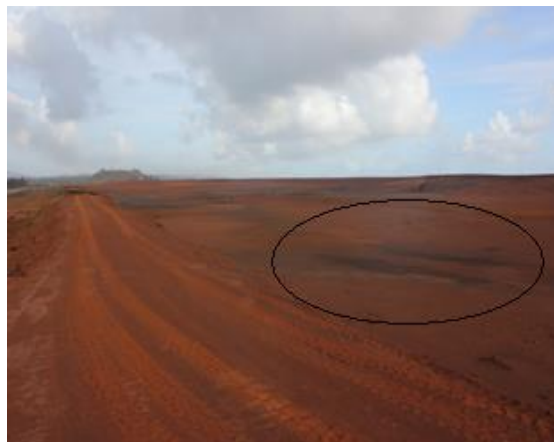
Existe un sector de aproximadamente 120 m de ancho y 170 m de largo en el que se percibe la cola superficialmente (consecuente con algún derrame previo), el resto de los sectores de este talud presentan terreno vegetal (laterita ferruginosa) recubriéndola. Además existen plantaciones muy pobres de pasto estrella y hierba fina.

**Figura 13:** Sector en el que se percibe la cola superficialmente.

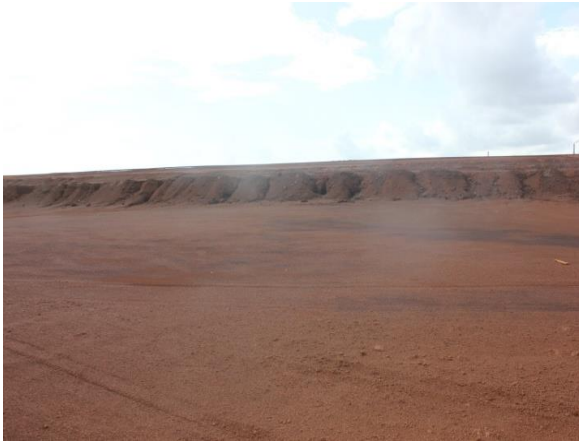
El talud de la fase 2 presenta surcos erosivos, cárcavas de mediana magnitud y algunas rocas que dificultarían la rehabilitación hasta la cerca perimetral.

La parte superior del talud de la fase 2 hasta el camino, presenta erosión por pináculos, surcos erosivos y cárcavas de mediana magnitud con ancho inferior promedio de 2.7 m, 1.3 m de ancho superior y 3.82 m de largo respectivamente.

**Figura 14: Talud de la fase 2 fuertemente erosionado.**

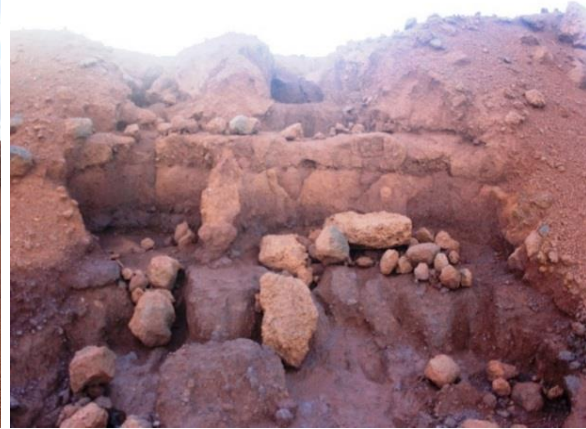
**Figura 15: Cárcava representativa de gran magnitud en el talud de la fase 2.**

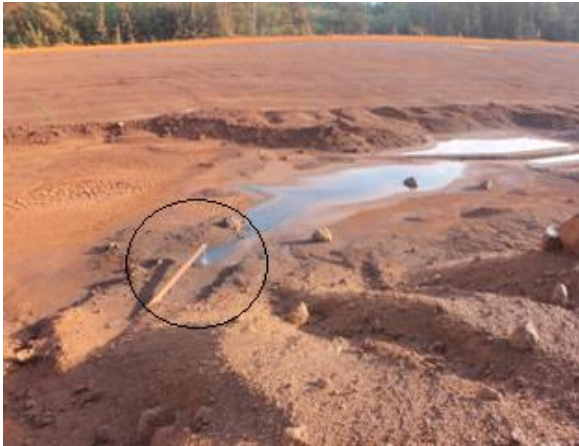
Existen concentraciones de plantaciones de hierba de jardín, moriviví, leucaena, verbena, hierba de guinea y raíces de árboles. Muy representativo del área es el grado de humedad de la superficie de la fase 3 y la presencia de una tubería de drenaje activa con gran caudal, pero de la que se desconoce el origen.

**Figura 16: Tubería de drenaje activa con caudal considerable.**

Se considera de especial seriedad los riesgos que implica la contaminación del agua subterránea observada en este talud, provocando gran dificultad para remediar esa afectación, incidiendo en los costos de monitoreo a largo plazo, situación que puede ser manejada a través de los gradientes hidráulicos.

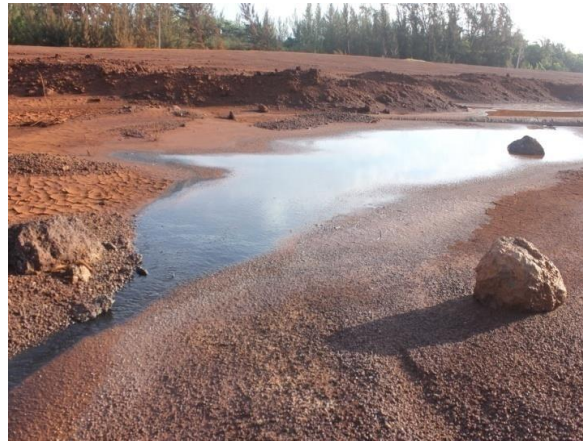
**Figura 17: Acumulación de agua de la tubería.**

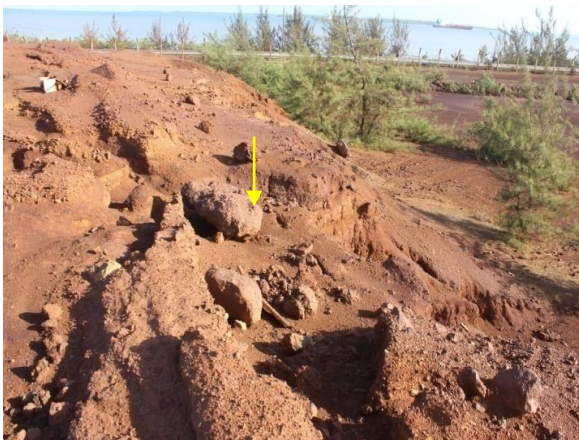
**Figura 18:** Pendiente abrupta de 85° a 90° desprendimiento de rocas y plantaciones aisladas de pino.

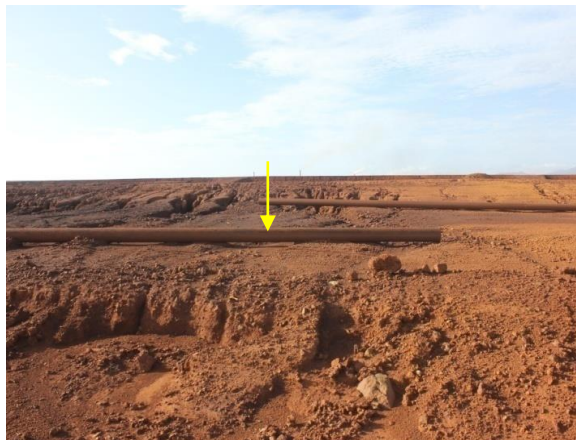
**Figura 19:** Tuberías abandonadas, cárcavas y rocas aisladas sueltas en la fase 2 y 3.

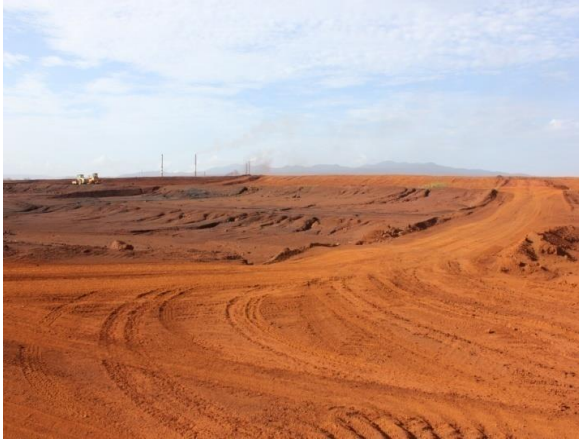
**Figura 20:** Talud 4 caracterizado por menor afectación por los procesos erosivos.

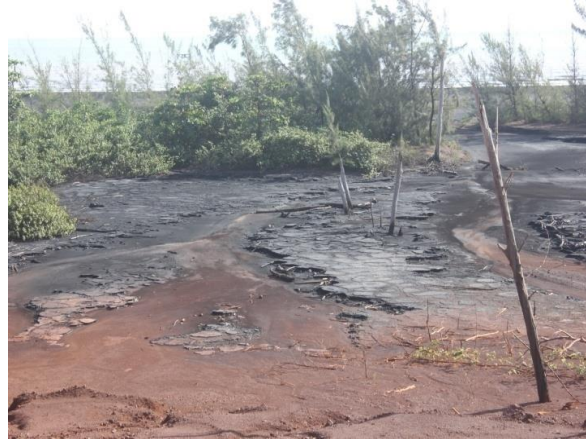
Es notorio observar que desde 1986 (con el inicio de explotación del dique) producto al derrame de colas el litoral retrocedió unos 110 m aproximadamente.

**Figura 21:** Plantaciones sobrevivientes a los derrames de colas.

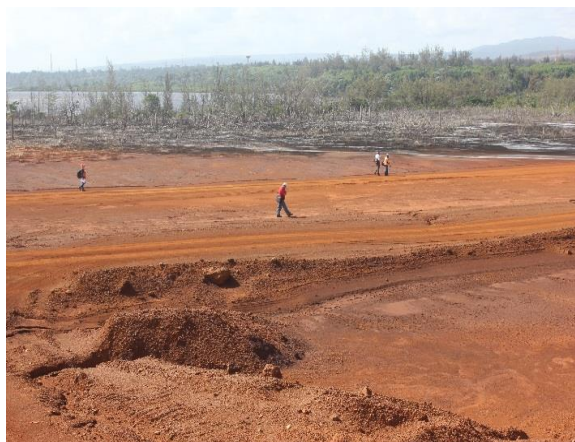
**Figura 22: Río Moa próximo a la fase 1.**

La descarga no controlada de las colas ha conformado un bloqueo del río Moa, incorporando metales pesados (hierro, en elevado contenido) y otros elementos en bajos por cientos de Ni (Níquel), Co (Cobalto) y concentraciones significativas de azufre, silicio, amoníaco y magnesio que ahora fluyen hacia la bahía a través de un canal abandonado con anterioridad. Continúan desarrollándose grandes playas de colas negras a lo largo de la línea costera oceánica y se siguen extendiendo hacia al Océano Atlántico. **Anexo 1.5.**

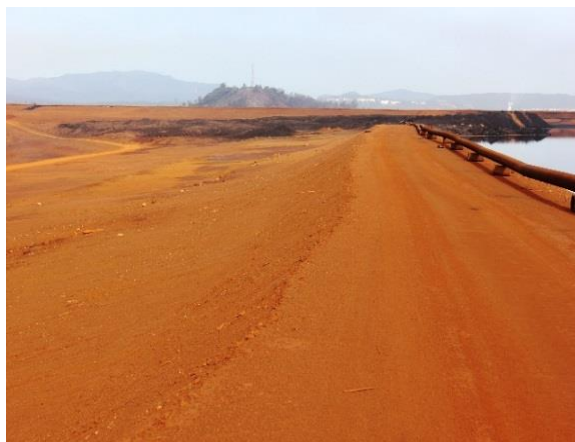
**Figura 23:** El talud incluye el contrafuerte sur y el dique de la cuenca de agua.

Presenta una longitud de 596.68 m, el área se caracteriza además por la presencia de surcos erosivos, y destrucción parcial en algunos sectores de la fase 1.

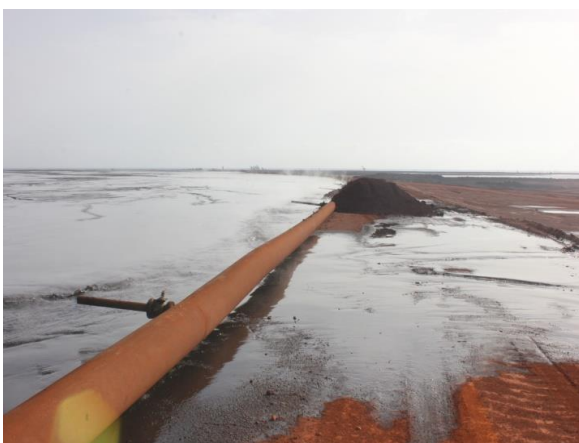
**Figura 24:** Derrames de las colas depositadas en la fase 5 del dique.

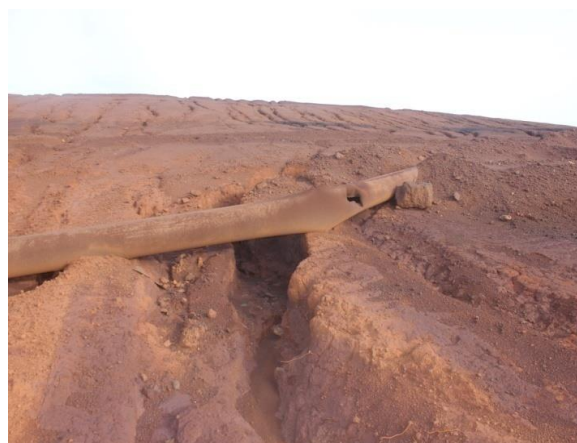
De forma general las fases del sector no están bien definidas, en las que existe numerosas tuberías abandonadas y chatarra.

**Figura 25:** Tuberías abandonadas y procesos erosivos intensos en las fases 3 y 4.

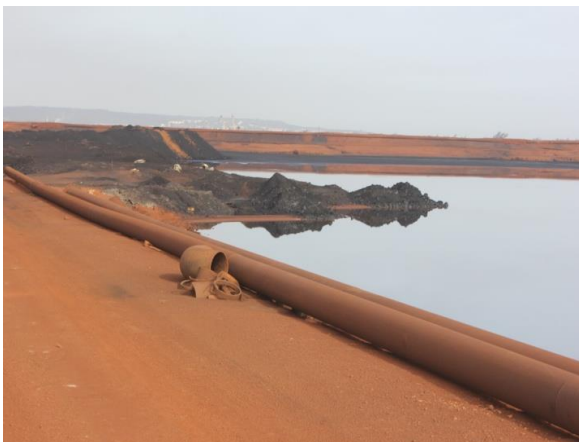
Se observa también que el nivel del agua se eleva, creándose condiciones de inestabilidad y riesgo de colapso. Además el agua ha rebasado el muro en algunas partes, erosionándolo y arrastrando colas fuera de la fase 5, con lo que puede generar un colapso del talud. **Ver anexo 1.8.**

**Figura 26:** Vista panorámica del estado de la plataforma Central.

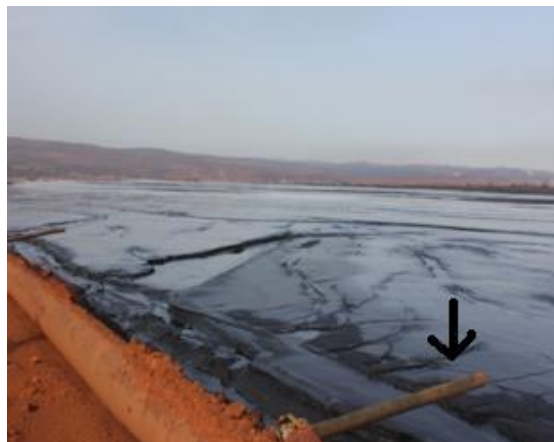
**Figura 27:** Tuberías perimetrales (espigos) que no están funcionando por las que se transporta las colas.
