**Trabajo de diploma presentada en opción al Título de Ingeniero de Minas**

**DIAGNÓSTICO TECNOLÓGICO DE LA CANTERA DE ÁRIDOS  
SAN JOSÉ SUR**

**Autor: Jona Haikera Thiremo**

**Moa / 2017**

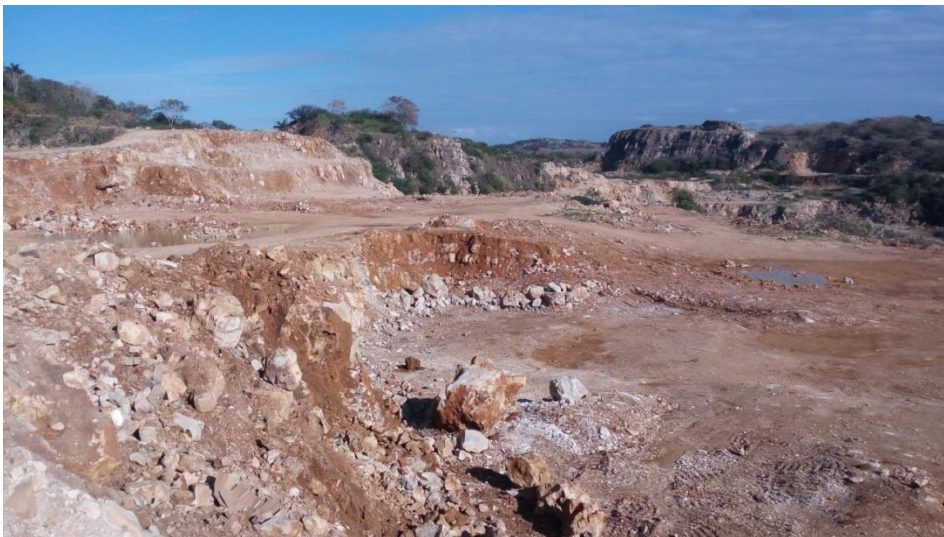
Figura 3.1. Sistema de explotación por bancos descendiente de la cantera San José Sur

El laboreo del yacimiento se realiza a través del sistema de explotación por bancos descendiente (Bd), con altura de los bancos que varía entre 6 – 10 m y una profundidad final de la cantera 66 m (figura 3.1).

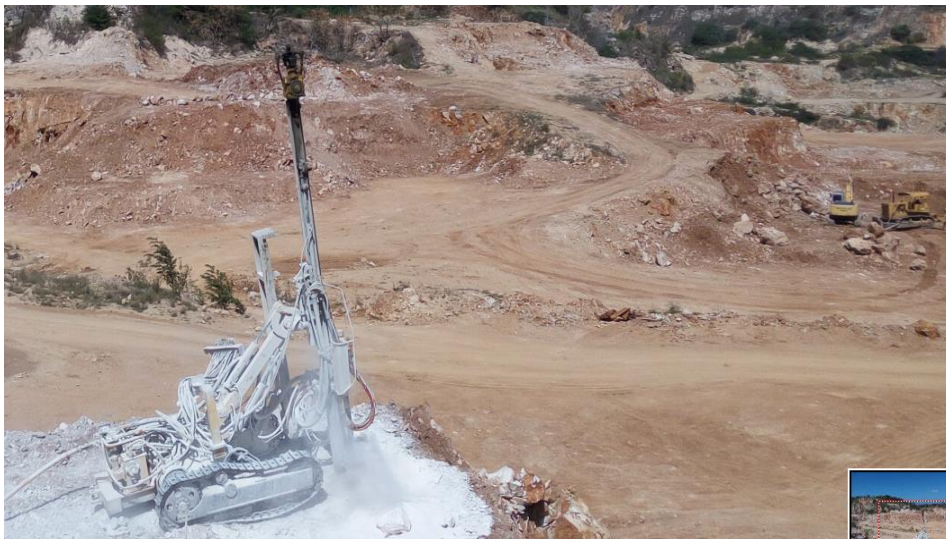
Figura 3.2. Carretilla barrenadora Rock 460 PC.

Geólogo - Minera (EXPLOMAT), con sus equipos y personal calificado y las labores de voladura por el personal de Canteras. Para la perforación de los taladros se utiliza la carretilla barrenadora Rock 460 PC de la firma Atlas Copco (figura 3.2) con diámetro de perforación de 115 mm y una productividad de 14.5 m/h. Este equipo se encuentra en buenas condiciones tanto para trabajar y su consumo está dentro de los parámetros establecidos, sin embargo es necesario señalar que presenta un problema en su sistema de frenado. El costo de perforación y voladura es de 2.67 \$/m<sup>3</sup> de rajón de voladura.

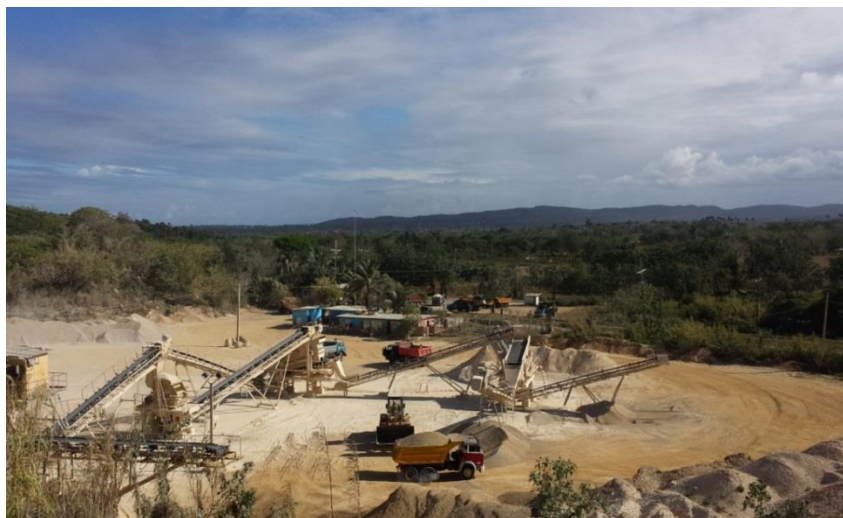
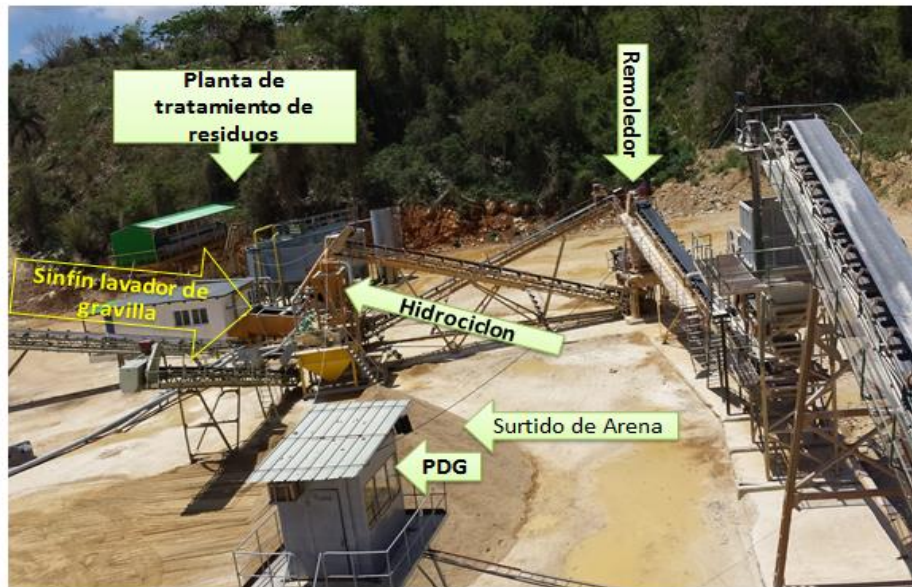
Las plantas trabajan 12.5 horas diarias con un periodo de reparación total cada seis meses y cuenta con mantenimiento frecuente. La cantera tiene instalado un transformador de 1000 kVA, las líneas de voltajes de operación con que dispone son de 440 Volt, y se cuenta además con un taller de mantenimiento automotor e industrial, que brinda servicios de mantenimiento y reparaciones ligeras, tanto a los equipos tecnológicos como los no tecnológicos. De forma general, el equipamiento de las plantas de tratamiento mantiene un estado técnico bueno (Figuras 3.3 y 3.4).

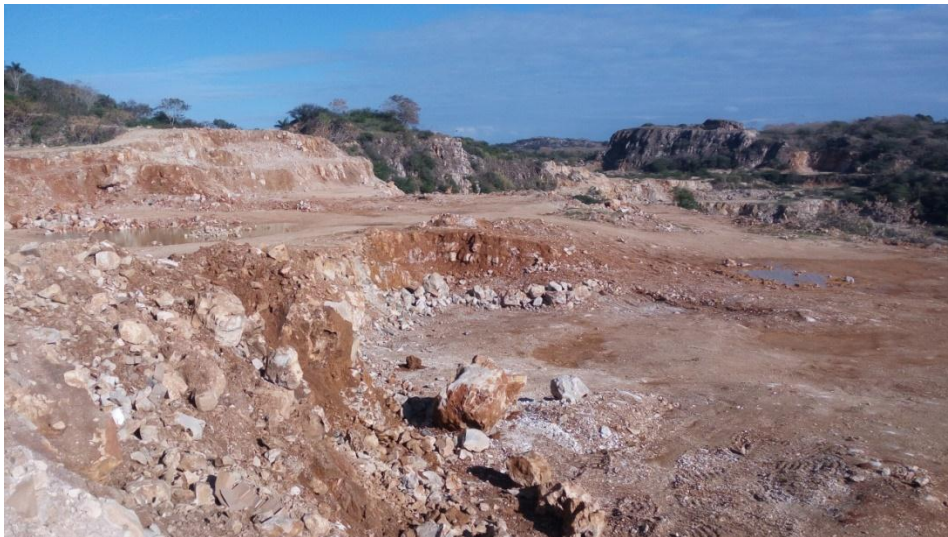
Figura 3.1. Sistema de explotación por bancos descendiente de la cantera San José Sur.

El laboreo del yacimiento se realiza a través del sistema de explotación por bancos descendiente (Bd), con altura de los bancos que varía entre 6 – 10 m y una profundidad final de la cantera 66 m (figura 3.1).

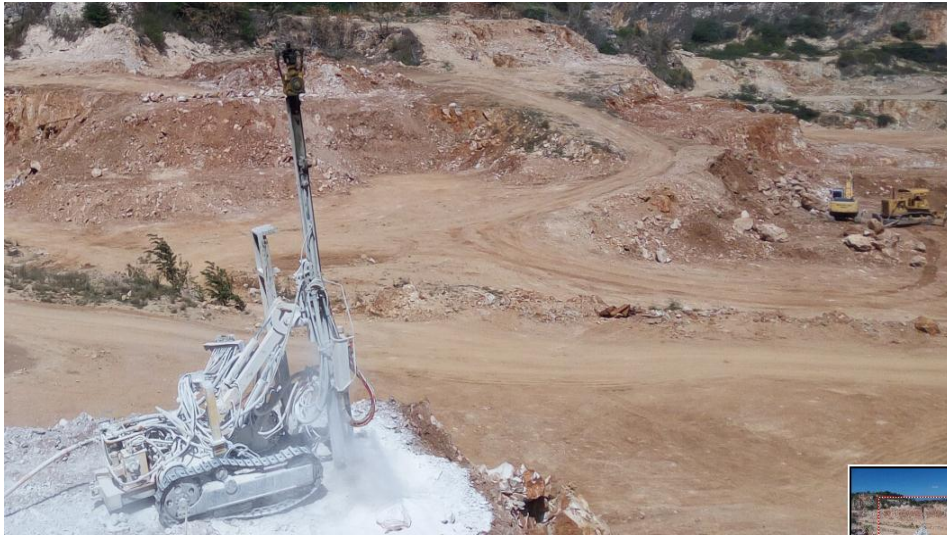
Figura 3.2. Carretilla barrenadora Rock 460 PC.

Considerando fundamentalmente las características físico mecánicas de las rocas en toda el área de la cantera, el arranque se realiza con explosivos. Las labores de perforación son realizadas por un tercero, la Empresa de Servicios Geólogo - Minera (EXPLOMAT), con sus equipos y personal calificado y las labores de voladura por el personal de Canteras. Para la perforación de los taladros se utiliza la carretilla barrenadora Rock 460 PC de la firma Atlas Copco (figura 3.2) con diámetro de perforación de 115 mm y una productividad de 14.5 m/h. Este equipo se encuentra en buenas condiciones tanto para trabajar y el consumo está dentro de los parámetros establecidos, sin embargo es

necesario señalar que presenta un problema en su sistema de frenado. El costo de perforación y voladura es de 2.67 \$/m<sup>3</sup> de rajón de voladura.

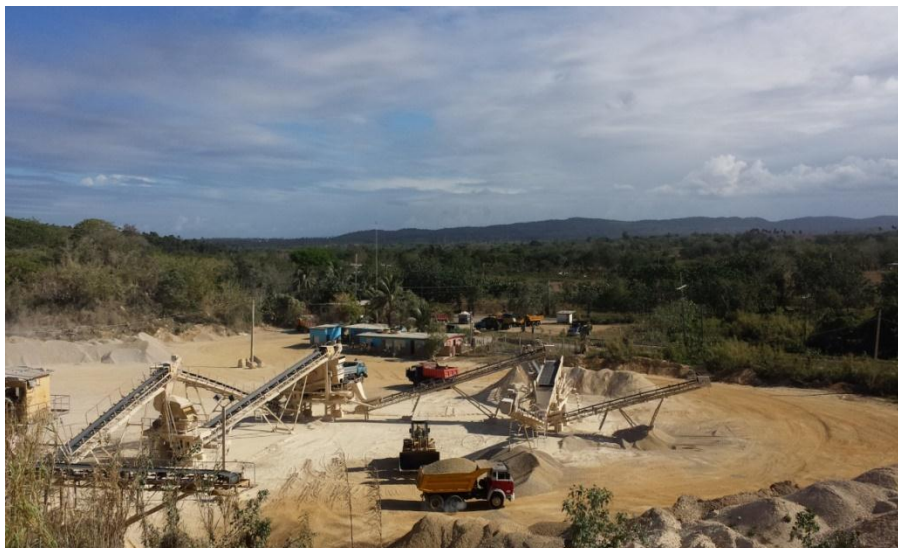
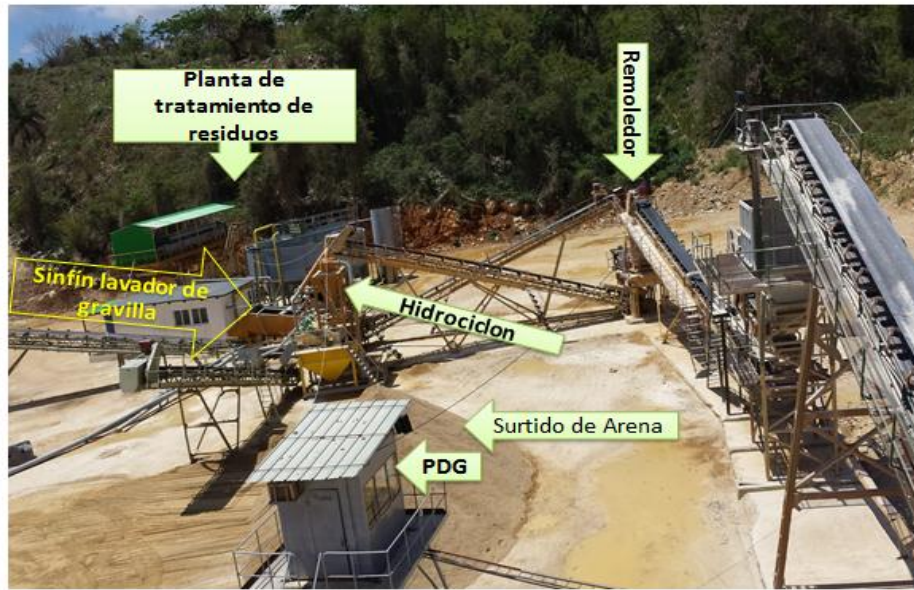
Las plantas trabajan 12.5 horas diarias con un periodo de reparación total cada seis meses y cuenta con mantenimiento frecuente. La cantera tiene instalado un transformador de 1000 kVA, las líneas de voltajes de operación con que dispone son de 440 Volt, y se cuenta además con un taller de mantenimiento automotor e industrial, que brinda servicios de mantenimiento y reparaciones ligeras, tanto a los equipos tecnológicos como los no tecnológicos. De forma general, el equipamiento de las plantas de tratamiento mantiene un estado técnico bueno (Figuras 3.3 y 3.4).
