# Trabajo de Diploma

*En opción al Título de Ingeniero Mecánico*

*Título: Análisis y propuesta de solución al deterioro de la voluta de las bombas DENVER de la Empresa “Comandante Pedro Sotto Alba” - Moa Nickel S.A*

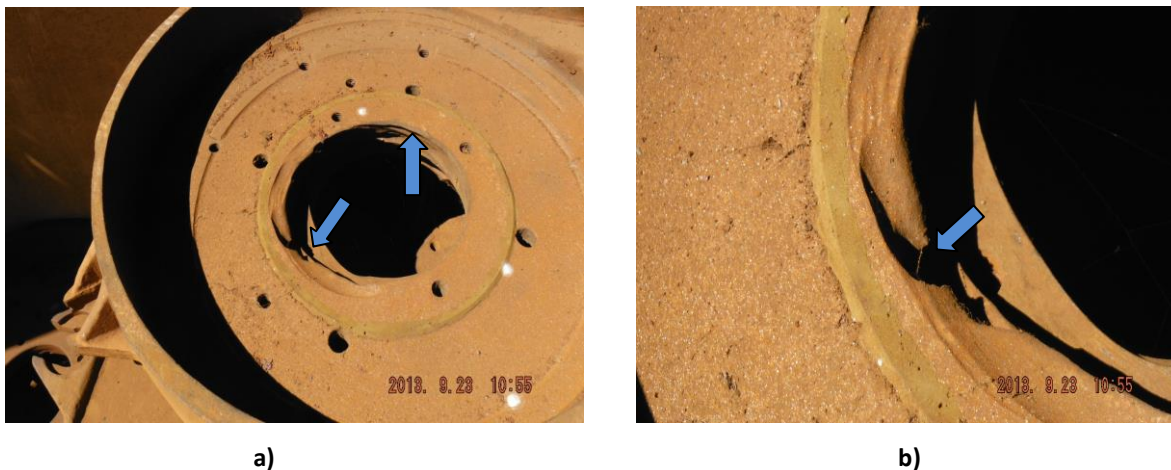
Los sólidos presentes en la pulpa de mineral alimentada a las bombas DENVER destruyen el revestimiento de goma interior de la voluta y provocan el desgaste por erosión y posterior deterioro de la misma en la zona de succión.

Estas bombas sufren, como avería principal, el deterioro de la voluta en la zona de succión. En una primera etapa, el forro de goma de la voluta es destruido por los efectos de la erosión de las partículas en suspensión de la pulpa. Una vez destruido el revestimiento interior de la voluta en la zona de succión, el material entra en contacto directo con la pulpa y en una segunda etapa, la zona metálica descubierta sufre los efectos del desgaste erosivo y la voluta se torna inservible por los efectos de las fugas de pulpa por las cavidades.

En la figura 3.1(a y b) se puede apreciar las fallas manifestadas en algunos de estos dispositivos.

Figura 3.1. Desgaste en forma de canales en la zona de la succión de la voluta

Las reparaciones realizadas, las cuales consistían en la fabricación de un nuevo aro de succión (Anexo 2), y la posterior inserción mediante soldadura, no resolvieron el problema manifestado, debido a que las características presentes en el material utilizado tampoco satisficieron ante las condiciones de trabajo extremadamente agresivas a las que se ven sometidos dichos componentes.

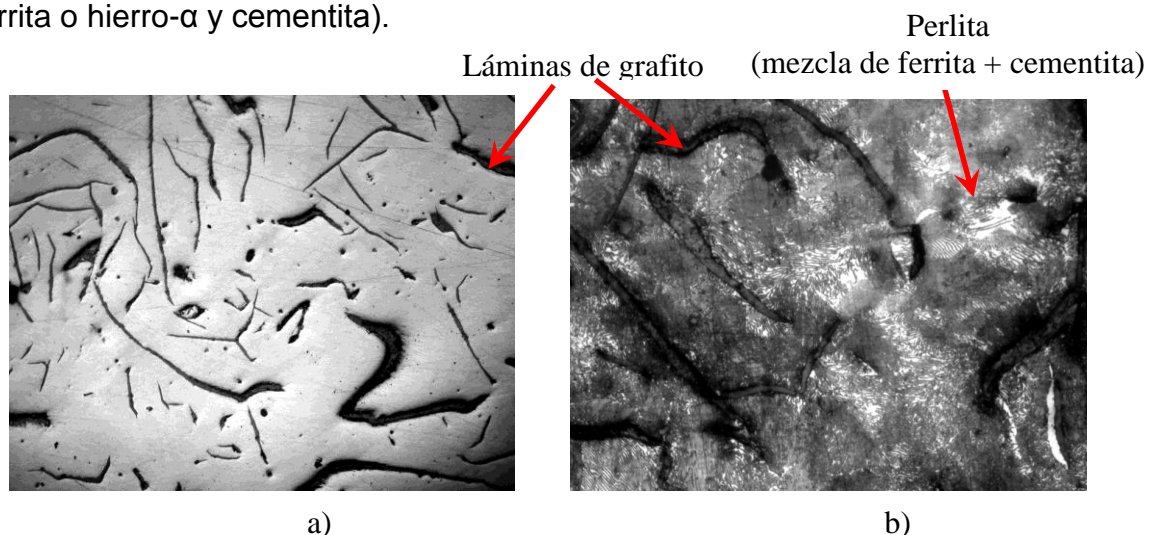
Como se observa en la Figura 3.2, el material original de la voluta (ASTM A 48 Clase 25) posee una estructura de placas de grafito en una matriz perlítica, donde se pueden distinguir las capas o láminas alternas de las dos fases que la componen (ferrita o hierro- $\alpha$  y cementita).

Figura 3.2. Microestructura perlítica del hierro gris ASTM A 48 Clase 25.

a) Sin atacar. 200 X b) Atacada con Nital al 2 %. 300 X

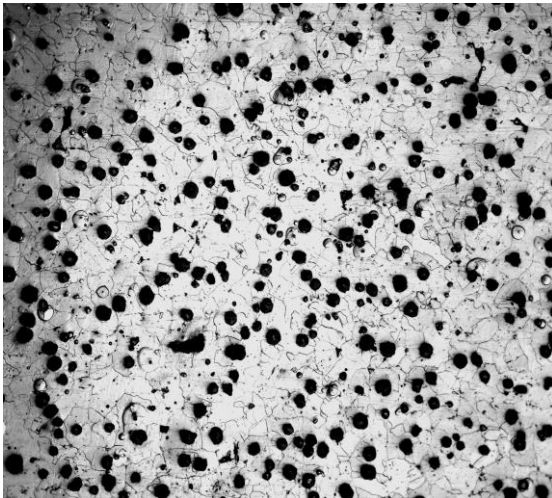
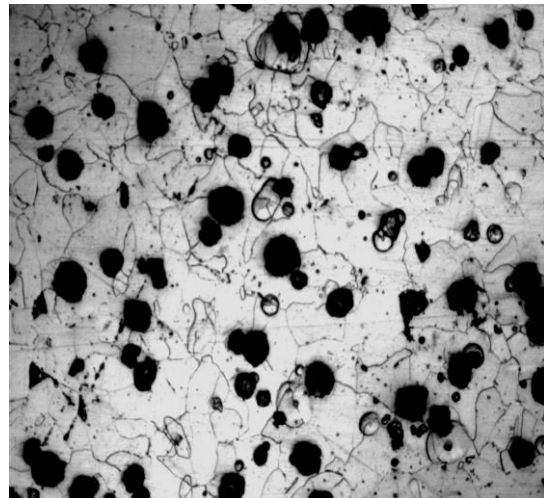
Al analizar el material empleado en los aros de las reparaciones realizadas (ASTM A 48 Clase 60), se pudo observar que el mismo presenta una estructura con predominio del grafito esferoidal en una matriz de ferrita, según la Figura 3.3.

Figura 3.3 Grafito esferoidal en matriz de ferrita del hierro gris A 48 Clase 60

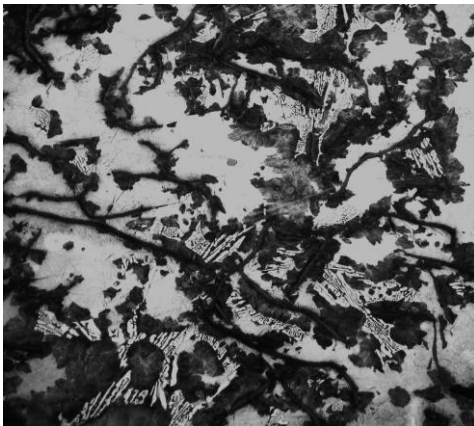
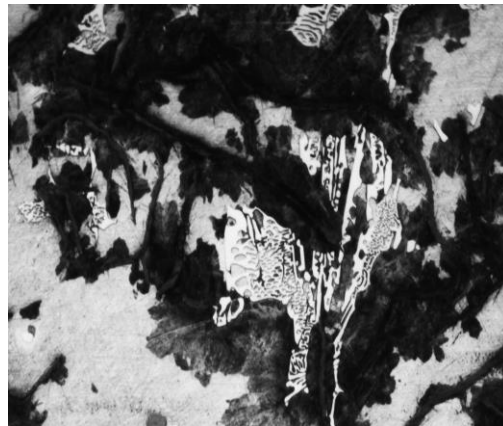
En la figura 4 se muestra la microestructura de las probetas analizadas de hierro fundido ИЧХН4 (equivalente al ASTM A 532 Clase I Tipo A), propuesto para la realización de las posteriores reparaciones a las volutas de las bombas DENVER. Como se observa, este presenta una estructura compuesta por grafito en forma de placas o láminas y carburos complejos en una matriz de perlita.

Figura 4. Microestructura del hierro fundido ИЧХН4 (GOST 6769-87)
