TESIS EN OPCIÓN AL TÍTULO DE INGENIERO ELÉCTRICO

**Título: Metodología para solución de las fallas más
comunes en los generadores HYUNDAI de la
ETE Felton.**

Autor: Yasmani Gutiérrez Moraga.

MCA 2013

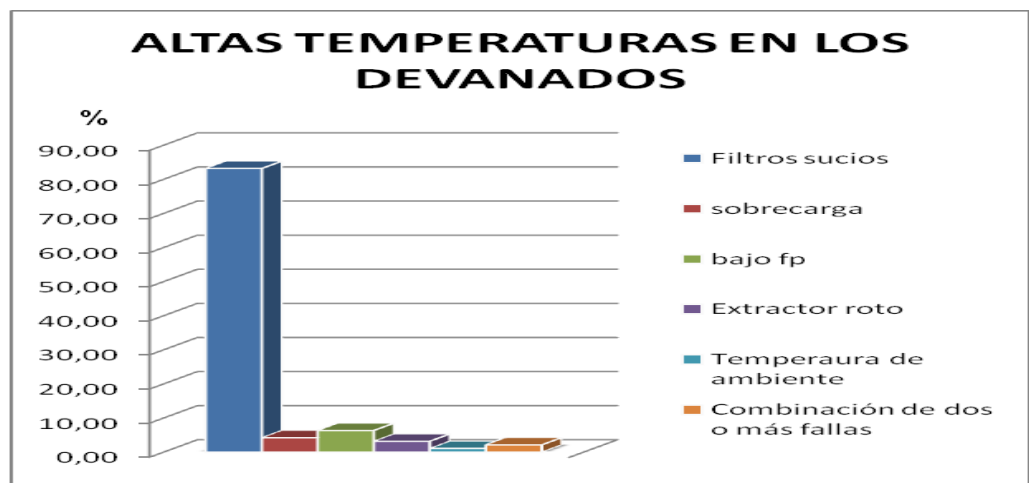
Figura. 2.2 Altas temperaturas en los devanados de los generadores.

En la figura. 2.2 se muestran las diferentes causas de la falla por alta temperatura en los devanados y el porcentaje que representa cada una de ellas, donde se puede apreciar que el mayor porcentaje está representado por los filtros sucios con 83.2%, esta causa está influenciada por la baja altura de las chimeneas de los grupos, es decir los gases salen a la atmósfera y un gran porcentaje de ellos retorna a través de extractores encargados de enfriamiento interno de la nave donde se encuentran estos generadores, es por eso que el contenido de cenizas, carbonillas y ácidos resultantes de la combustión se introduce en estos filtros provocando el deterioro

El bajo factor de potencia representa 6.32% que en algunas ocasiones se debe a una nueva estrategia que esta llevando a cabo el país para aumentar la potencia reactiva en las líneas de transmisión a través de los grupos electrógenos, lo cual provoca aumente la corriente del generador, desipando todo ese calor dentro de la máquina provocando la falla.

El extractor con un 3.16% en la ocurrencia de las fallas es el encargado de sacar el aire caliente que se produce en el interior del generador, cuando el flujo de aire es muy caliente este no puede extraer toda la masa de aire caliente existente, evidentemente cuando se avería el motor o le falla el aislamiento, provoca la alta temperatura en el interior de la máquina.

Otra de las causas del calentamiento en los devanados del generador se debe a las altas temperaturas del medio ambiente que representa el 1.05% entre las fallas, el aire caliente proveniente del medio ambiente es succionado a la nave donde se encuentran emplazados estos generadores y promedia su temperatura con la existente en la nave que es superior a los 50 °C, principalmente en el verano, el resultado de esta mezcla de temperaturas es el aire utilizado e el enfriamiento lo que trae como consecuencia que se eleven las temperaturas en el interior de las máquinas, esto tiene que ver en cada caso particular el nivel de ensuciamientos de los filtros de aire y la carga que este llevando el generador en ese momento, donde casi siempre en esa etapa los generadores se cargan a su máxima capacidad por la demanda que existe en el sistema.

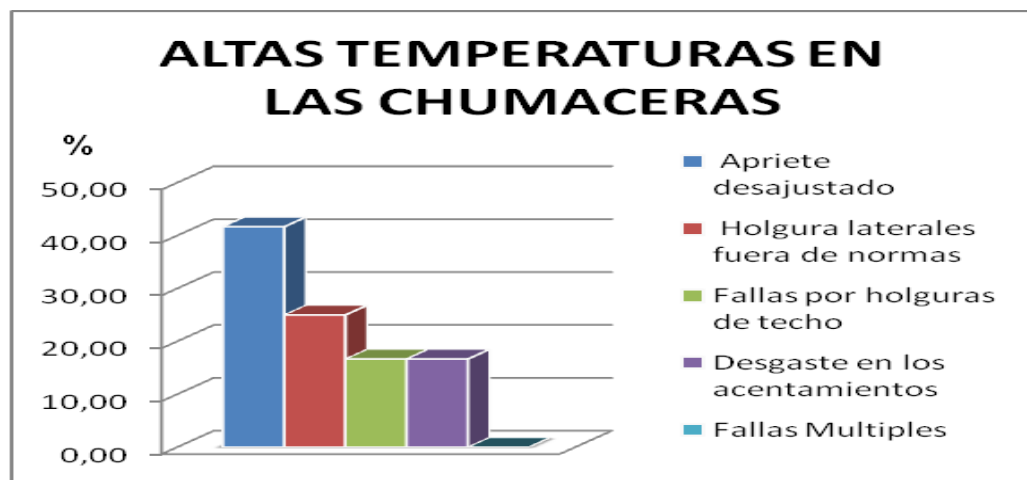
Figura. 2.3: Altas temperaturas en las chumaceras de los generadores

En la figura 2.3 se muestra las diferentes causas por las que ocurren las altas temperaturas en los devanados de los generadores.

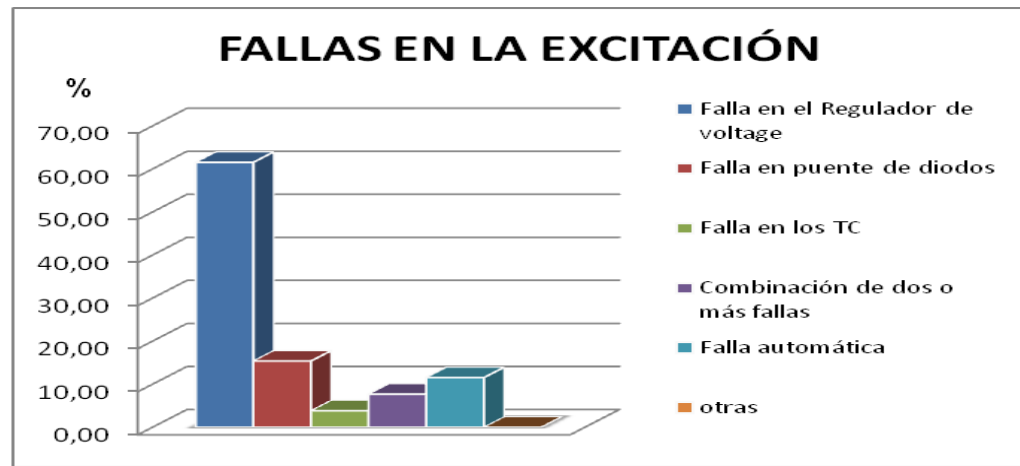
Figura 2.6 Fallas en la excitación de los generadores

Como principal causa de las fallas en la excitación en estos generadores se debe al gran porcentaje de 61.5% por fallas que ocurre debido a problemas que presentan los reguladores de voltaje (AVR), sus componentes electrónicos están en una base metálica sobre una placa sellada (figura 2.4), lo que nos imposibilita cambiar o determinar el el componente que se ha dañado y reparar la placa, por lo que hay que sustituir el regulador íntegramente, según encuesta realizada al grupo técnico eléctrico (ver anexo 21) generalmente por esta causa se asocia mucho con las fallas en el circuito de excitación rotatorias montado sobre el eje del generador; los componentes del rectificador de excitación, principalmente los varistores cuando se abren, dejan desprotegidos el circuito de rectificación y cualquier variación en el voltaje de la excitación provoca una variación en el voltaje del generador que se va de los rangos de regulación del AVR, hasta que este no puede regular estas variaciones y falla.

Los puentes de diodos que representa el 15.4%, es otra de las causas por la cual el generador presenta averías en el circuito de excitación, ya que estos están

expuestos a las altas temperaturas (60 – 140 °C) que se crea dentro del generador lo que acorta su período de utilidad en gran medida, otra de los factores que influye en su ruptura fue explicado con anterioridad y son las variaciones de corriente y de voltaje que hace que estos dispositivos semiconductores fallen, las vibraciones ocurrientes en la máquina provoca las flojedades en los terminales y así el calentamiento hasta su deterioro. En la figura 2.5 se muestra el circuito de excitación.

Los transformadores de corriente (TC) con un 3.85%, son los encargados de transformar la corriente del generador a una corriente permisible para que los instrumentos de medición la persivan, los casos encontrados, refieren apertura de los conductores por calentamiento en la parte del secundario, así como flejedad en los terminales provocando falso contacto, este último a causa de las vibraciones.

La combinación de fallas representa el 7.69%, es sencillamente cuando estamos ante la ocurrencia de dos o más fallas en un mismo equipo o circuito, casi siempre en estos casos.

Fallas automáticas con 11.54% son las provenientes de los circuitos de control automáticos y se evidencian en las tarjetas fallidas de los Controladores Lógicos Programables (PLC), o por la ausencia de energía de corriente directa (dc) por la apertura de alguno de los circuitos de control debido a los reeles auxiliares.

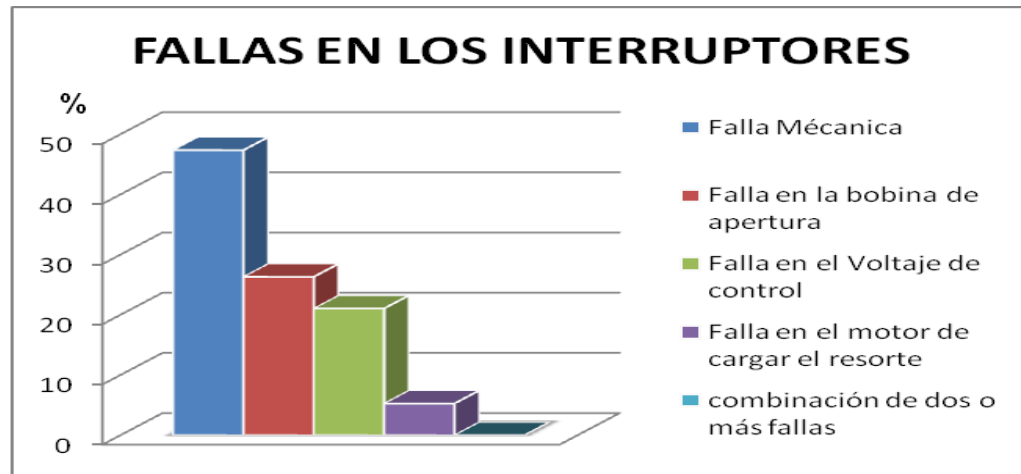
Figura. 2.7 Fallas en los interruptores de los generadores

La principal causa de ruptura en los interruptores está relacionada con las partes mecánicas con un 47.37%, es debido a que estas presentan un sistema de resortes o muelles que debido a la gran cantidad de operaciones de cierre y apertura pierden su resistencia mecánica hasta que se parten y se pegan en alguna posición que evita que accione el interruptor.

Otro factor determinante lo constituyen las bobinas que representan un 26.34%, estos interruptores poseen dos bobinas , una para cada accionamiento (cierre y apertura) a las cuales se le aplica un voltaje de 110V con el propósito de crear un campo magnético para energizar un embolo que tiene en su interior, al presentar fallas; debido a una apertura en la bobina o falso contacto en los terminales dejaría de cumplir su función de liberar un resorte que lleva el brazo mecánico de cierre y apertura en el interruptor.

Las fallas por causas del voltaje de control en lo interruptores que representan 21.06%, están dadas por un mal funcionamiento en las llaves de control, algún conductor averiado, falso contacto, y al producirse cualquiera de estas interrupciones queda fuera de servicio el circuito de control.

Otra de las causas raíces de las fallas de los interruptores esta en el motor que carga el resorte con un 5.26%, por lo general está dada por el desgaste en los rodamientos o por rupturas en el acople por un pasador del resorte el cual al estirar y encoger tan reiteradas veces pierde sus propiedades mecánicas, se parte y el motor se queda funcionando continuamente.

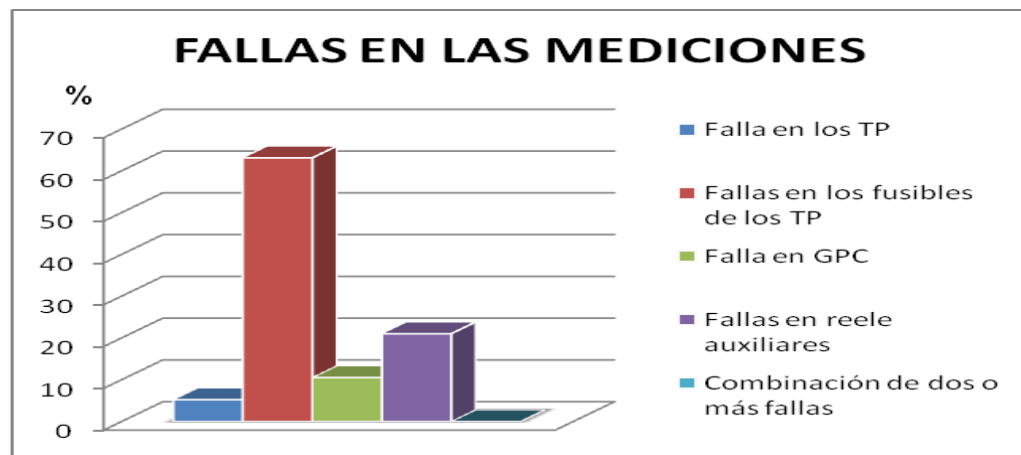
Figura. 2.8 Fallas en las mediciones de los generadores

Durante los años de explotación de estas máquinas solo han ocurrido una sola falla en los transformadores potenciales (TP) con un 5.26% de ocurrencia y se debe a una apertura en el devanado por la parte de alta del transformador.

Las fallas en los fusibles de los TP es de un 63.16%, está dada a las variaciones de los parámetros que hace que estos dispositivos semiconductores se abran a la corriente máxima de un ampere. Esto sucede en múltiples ocasiones como se refleja en la figura 2.8.

Los controladores de generadores en paralelo (GPC) con una ocurrencia de un 10.53%, son instrumentos encargados de las visualizaciones y control de todas las mediciones del generador, así como de su sincronización, pero al igual que otros instrumentos presentan fallas y esta se debe a la conexión de la interface (equipo-

Los relés auxiliares representan un 21.06% en la ocurrencia de estas fallas, son dispositivos encargados de las protecciones de equipos e instrumentos, así como son muy utilizados en los circuitos de control automático, por lo que son muchas las operaciones que realizan y se abren sus bobinas, otra de las causas fundamentales para su deterioro son las altas temperaturas en los locales donde están los paneles automáticos, de ahí la ocurrencia de estas fallas.
