# Comportamiento de las capas deformadas por rodadura en los equipos de laboreo minero

D. Alcántara\*, T. Fernández e I. Rodríguez

Instituto Superior Minero Metalúrgico de Moa  
C.P. 83 329, Moa, Holguín, Cuba  
E-mails: {dalcantara; tfernandez; irgonzalez}@ismm.edu.cu

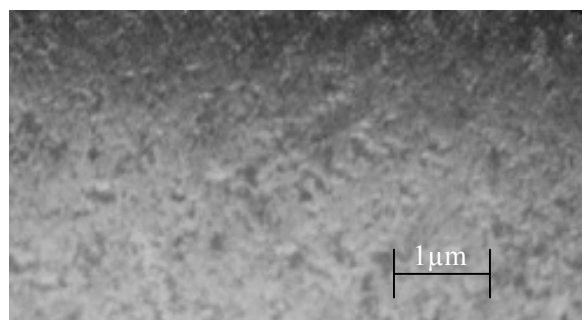
Fig. 2 Corte transversal en la superficie del pasador tratado térmicamente (100X).

Como se observa en la Fig. 2, la microestructura del pasador desgastado y deformado está compuesta por una estructura martensítica. Sin embargo, se puede apreciar una franja de aproximadamente 1.5 mm de granos de martensita más finos que disminuye su espesor a medida que se incrementa la profundidad desde la superficie hacia el núcleo. Esta franja de pequeño espesor, donde las agujas de martensita son más finas, tiene su origen en los procesos de deformación a la que se somete la superficie del pasador durante las operaciones, lo que provoca

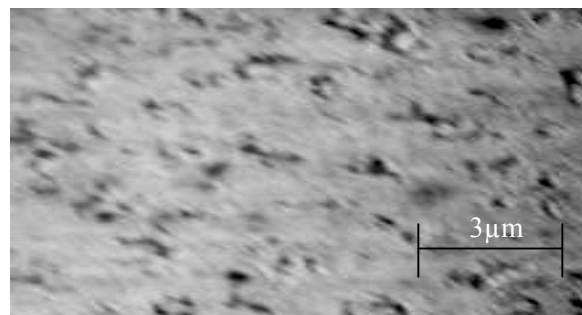
una disminución en el tamaño de los granos y la aparición ocasional de bloques de mosaico que permiten delimitar perfectamente una zona de la otra. Como se aprecia en la Fig. 3, la microestructura de un pasador tratado térmicamente, pero sin deformar se corresponde con la martensita más austenita residual y a diferencia de la micrografía de la Fig. 4, la microestructura es prácticamente homogénea y no aparecen zonas superficiales deformadas.

Fig. 3 Corte transversal en la superficie del pasador tratado térmicamente (300X).

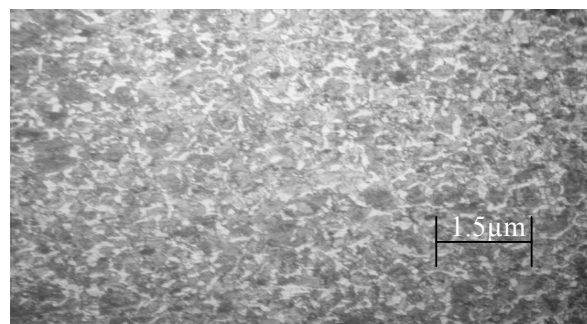
Fig. 4 Micrografía del corte transversal del núcleo del pasador (150X).

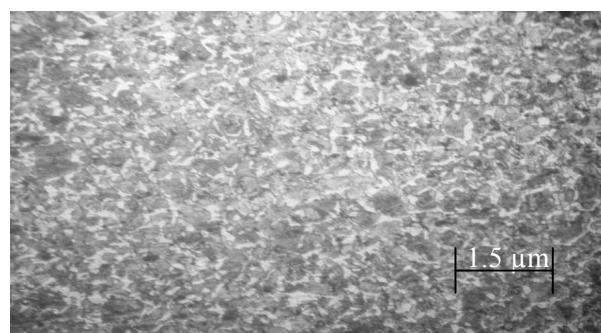
Fig. 5 Corte transversal de la muestra patrón de AISI 1045 normalizado (150X).

Sin embargo, para esta última, en el núcleo del pasador se corresponde con una estructura compuesta por perlita más ferrita, típica del estado de normalizado, como se observa en la Fig. 5.
