Trabajo de Diploma

**Título: EVALUACIÓN DE LOS RIESGOS POR FALLOS DE LA
PRESA INACTIVA DE MOA**

Autora: Anniè Basulto Machado

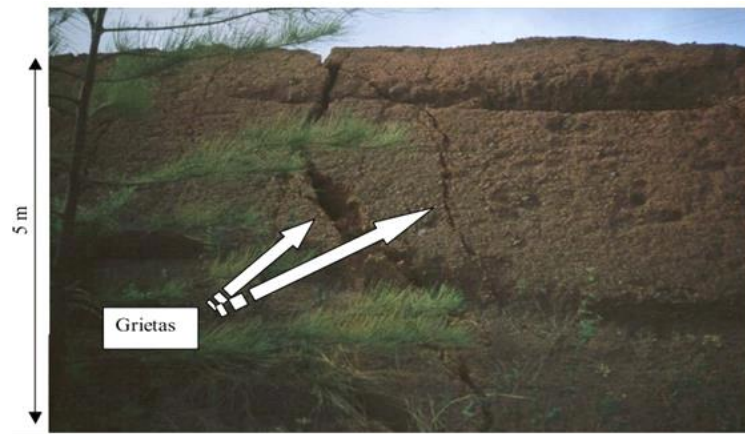
El 28 de diciembre de 1998 se registró un fuerte temblor ($M_s = 5.5$) ubicado al nordeste de Moa que generó intensidades de hasta VI grados MSK, provocó agrietamiento de paredes en viviendas de mampostería y edificios multifamiliares, y fue percibido por toda la población como una sacudida fuerte del terreno. La ocurrencia de este sismo afectó la presa de colas inactiva de Moa como se muestra en la Figura 12.

Figura 12. Grietas en muro de la presa inactiva de Moa, sismo de 1995 (Rodríguez, A. 1998)

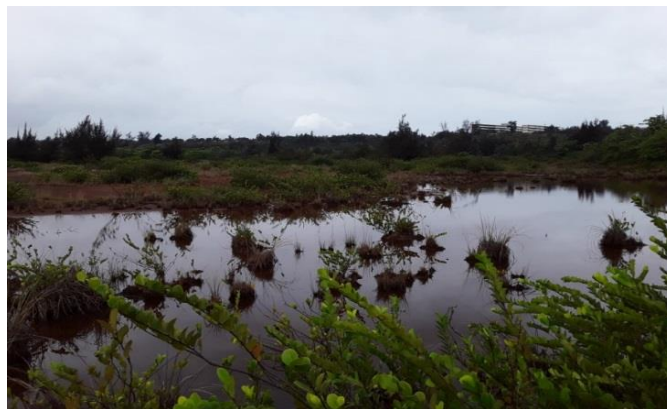
El escurrimiento de las aguas hacia la parte norte de la presa (Figura 21) ha provocado un incremento de la humedad del talud, generando deslizamientos. El arrastre de sedimentos ha incidido en el desplazamiento del espejo de agua hacia la parte norte del dique, creando la posibilidad de ocurrencia de sobrepaso por la disminución del borde libre; actualmente el área libre del dique hacia la parte norte alcanza aproximadamente 0,5 m. La acción del agua ha provocado un incremento de los niveles de humedad en toda la zona circundante y en algunos sectores el dique ha sido fracturado. La sobresaturación del dique y las cargas hídricas han incrementado la vulnerabilidad de este. Figura 22.

Figura 21. El escurrimiento de las aguas hacia el norte de la presa.

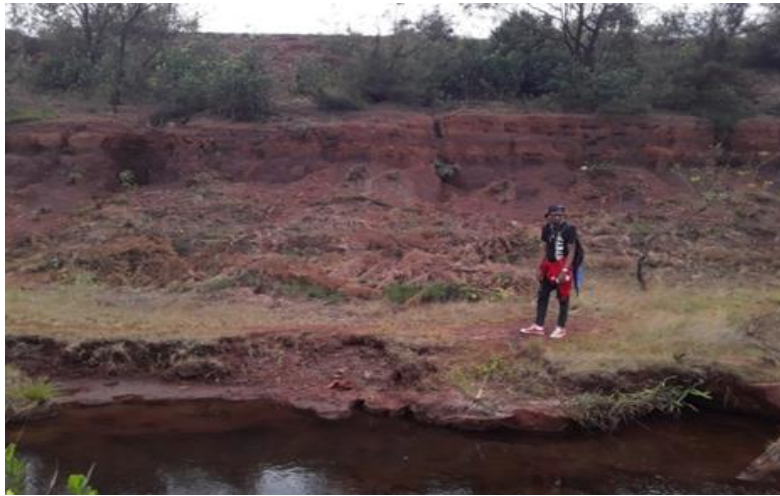
Figura 22. Presencia de agua en el pie del talud y erosión del talud.

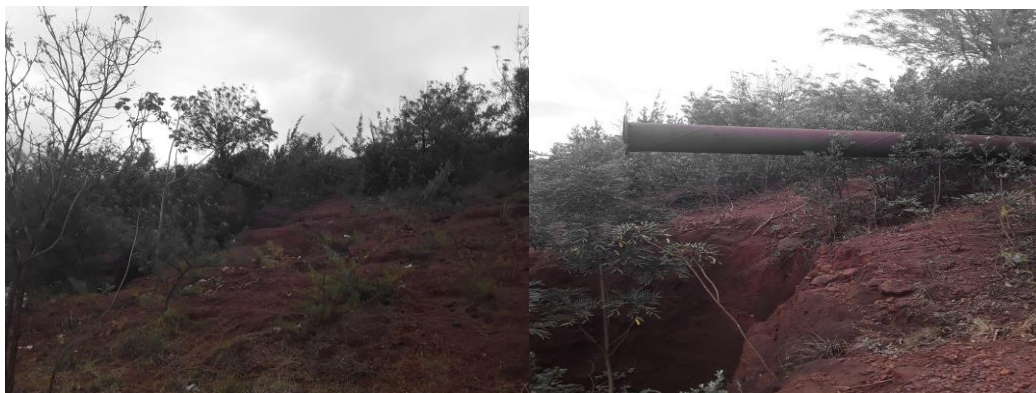
Las observaciones permitieron reconocer y examinar las obras para el drenaje de las aguas (Figura 23), en las inspecciones se evidencia la obstrucción de las redes de drenaje y además que al ocurrir períodos de lluvia el escurrimiento de las aguas se efectúa hacia las zonas del dique perimetral, y en mayor medida hacia la parte norte. Esta situación actual puede conllevar a la ocurrencia de sobrepaso o colapso del dique ante períodos prolongados o intensos de lluvias y por consiguiente la destrucción del dique perimetral.

Figura 23. Obstrucción de las redes de drenajes

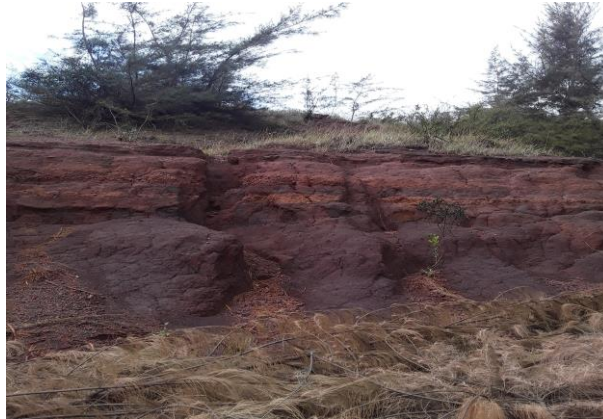
La presencia de cárcavas (Figura 24) y de surcos evidencian la intensidad de los procesos a largo del dique perimetral de la presa de colas inactiva de Moa, generando un escenario de inseguridad bajo ante la acción de los diferentes peligros

Figura 24. Cárcava en el dique perimetral de la presa de colas inactiva de Moa.

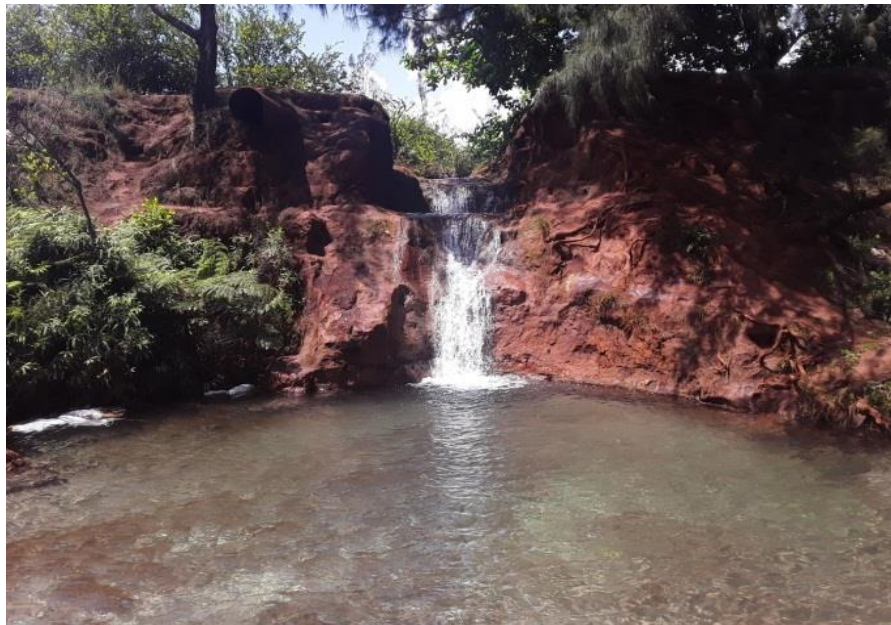
En la parte sur de la presa se localiza parte de la traza de la red hidráulica municipal, que por desperfectos se encuentra vertiendo agua constantemente por la conductora de agua que se escurren hacia el norte de la presa. Este hecho ha provocado la rotura del dique incrementando el nivel de vulnerabilidad del mismo. Las aguas que son vertidas en el punto de descarga ubicado al norte y oeste del dique se utilizan para bañar animales y para el cultivo (Figura 25).

Figura 25. Dique roto por vertido de agua.

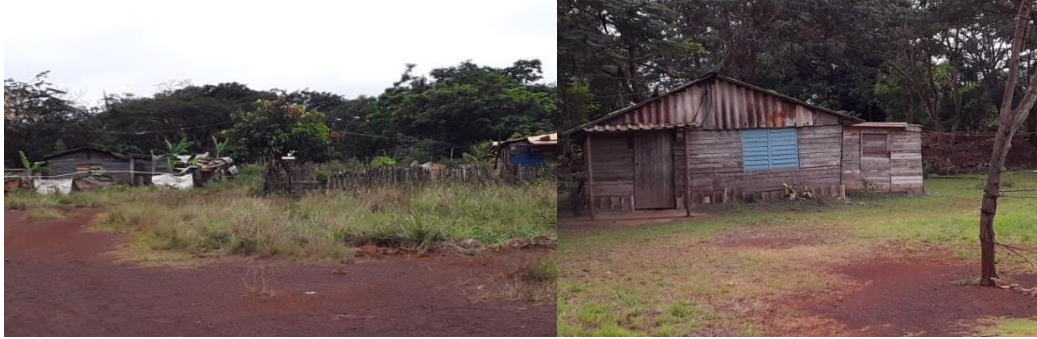
En la parte superior de la presa, hacia el sector este, existen construcciones de viviendas encima de la presa (Figura 26), pequeñas parcelas dedicadas al pastoreo de animales (Figura 27). En la parte baja del este del dique se ubica una zona pantanosa que es utilizada para el cultivo de arroz por los pobladores de la zona.

Figura 26. Viviendas ubicadas encima de la presa de colas inactiva de Moa.

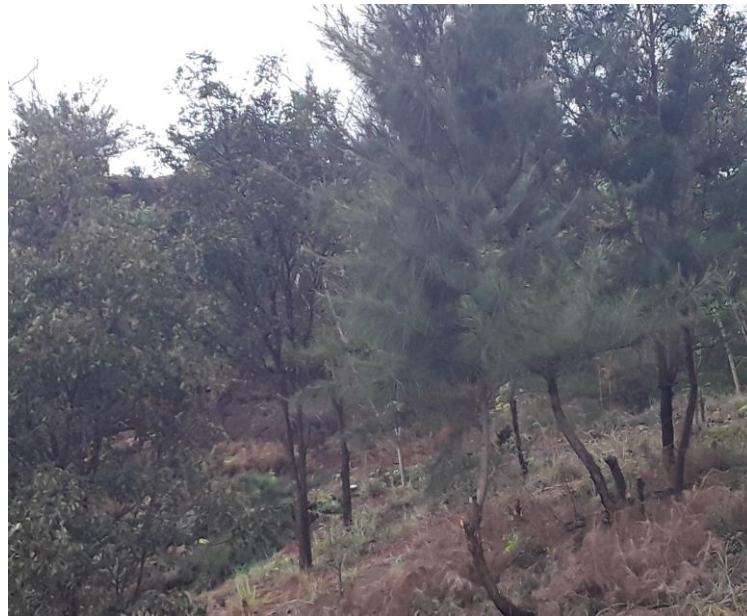
Figura 29. Proceso de reptación, zona del dique norte.

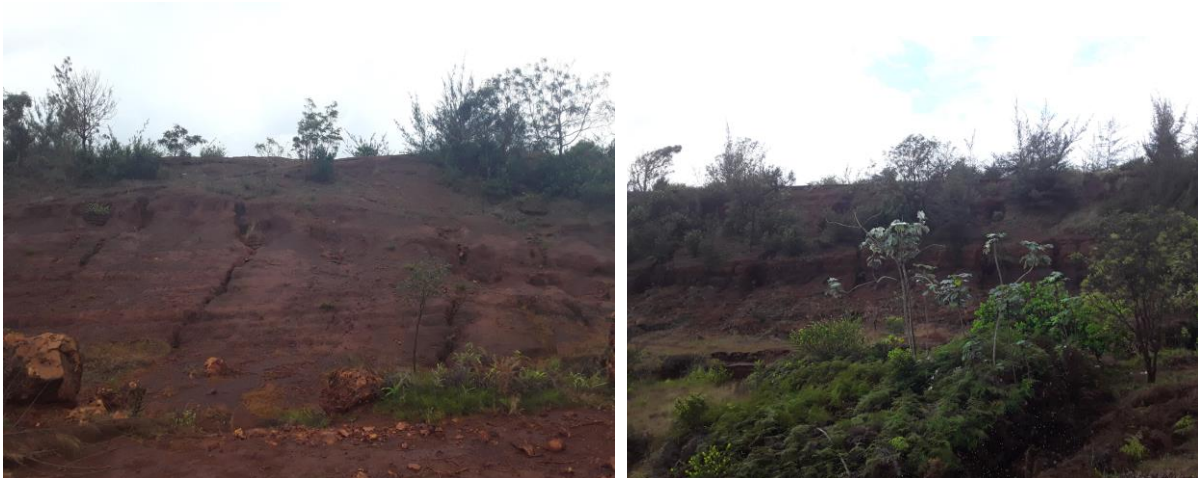
alto por los peligros geotécnicos, con daños directos de los costos, los asentamientos, por la existencia de estratos muy inestables en la cimentación de la presa. La cercanía de este curso de agua ha socavado parte de la base del dique de esta zona, además de aportar humedad constante. Esta zona se califica como de riesgos muy altos.

Figura 32. Zona A altamente agrietada alrededor de toda esta área.

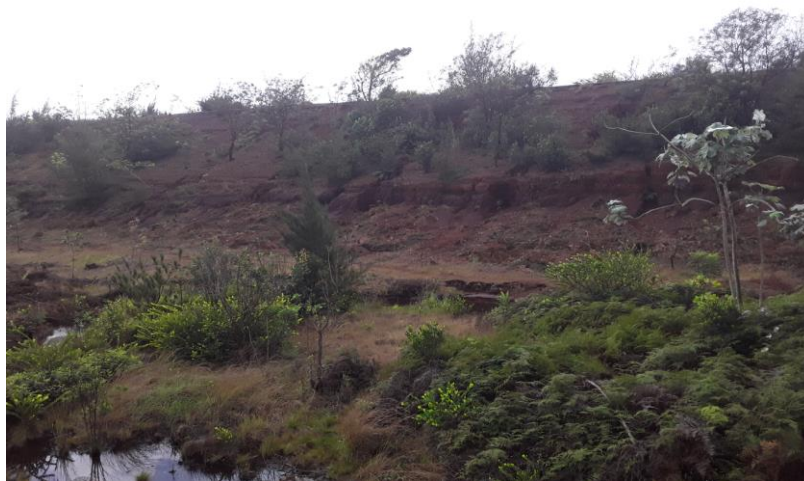
Figura 33. Diques de la zona A altamente agrietados.

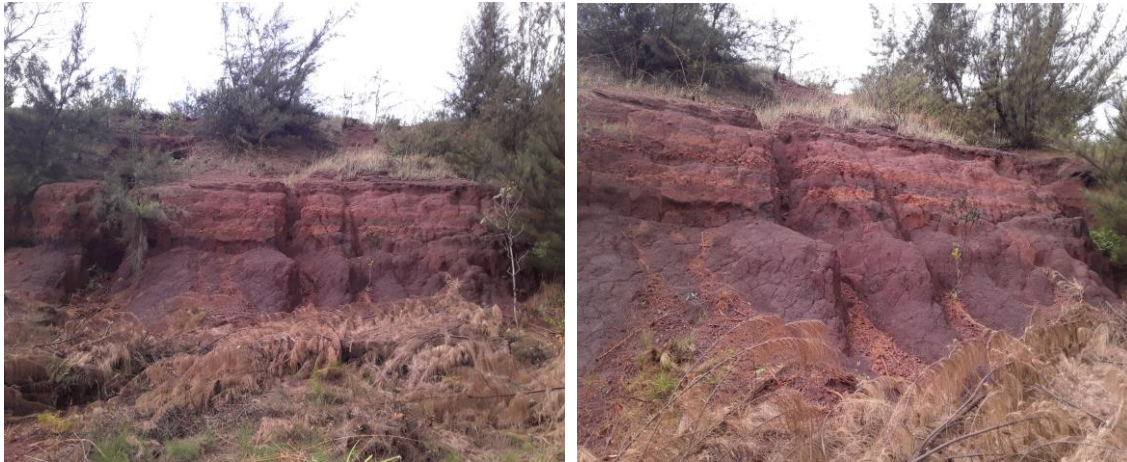
Figura 34. Erosión en forma de cárcavas en el pie del talud en la zona A de la presa de colas inactiva de Moa.
