Trabajo de Diploma

En opción al Título de
Ingeniero Geólogo

Caracterización ingeniero geológica e hidrogeológica de los suelos que constituyen base y sub-base de la carretera Moa-Baracoa tramo río Jaguaní- río Toa.

Autor: Reinier Rodríguez Cantillo

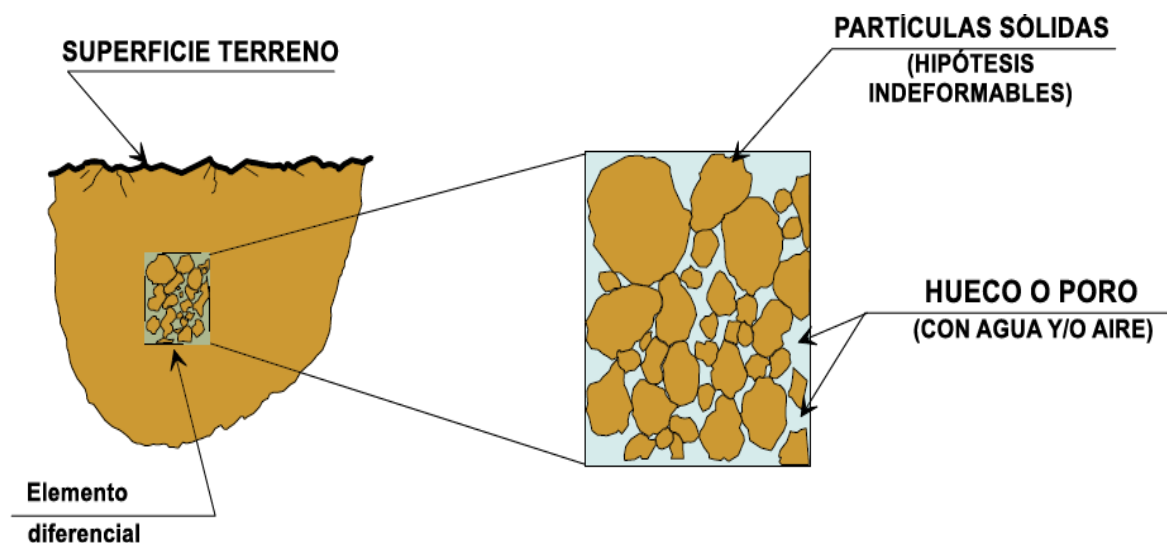
Figura 1. Constitución del suelo. (Modificado de González de Vallejo. 2002).

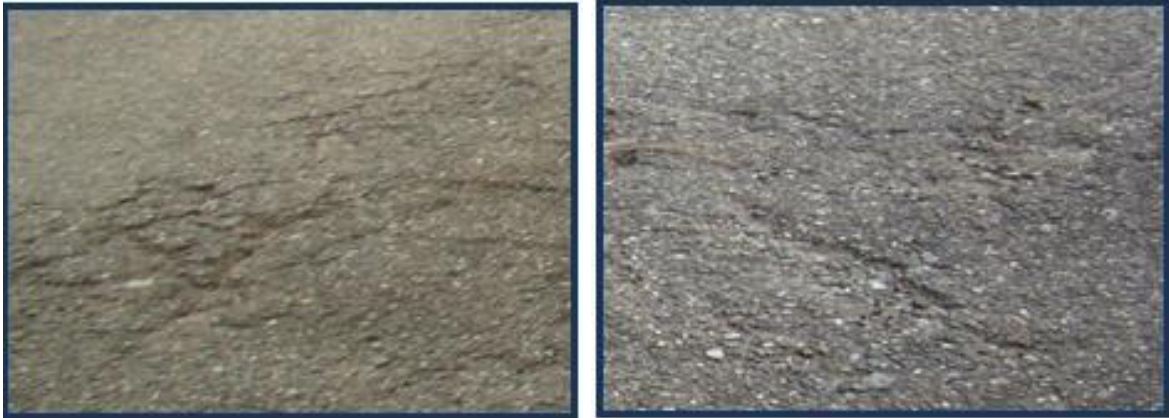
Figura 3.1: fotos de grietas longitudinales y transversales

Analizando los resultados de las tablas se puede determinar el elevado deterioro que presenta el vial, en el mismo se pueden observar (grietas longitudinales, y transversales, ver figura 3.1, piel de cocodrilo, figura 3.2, expansión de agregados, figura 3.3, baches, figura 3.4, pérdida de la capa de rodamiento, figura 3.1 canalizaciones, figura 3.1 .

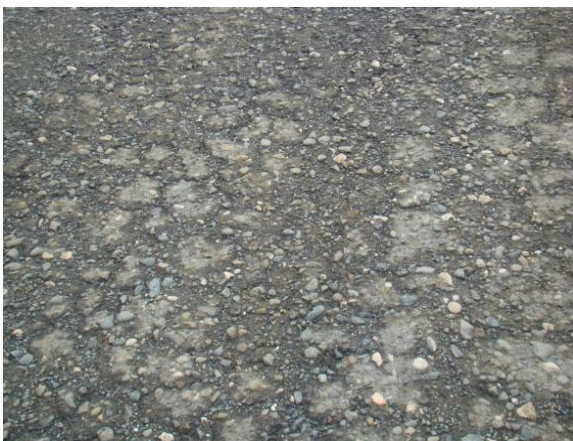
Figura 3.3: fotos exposición de Agregados

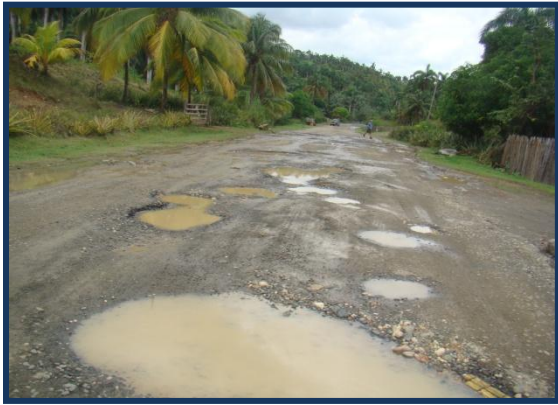
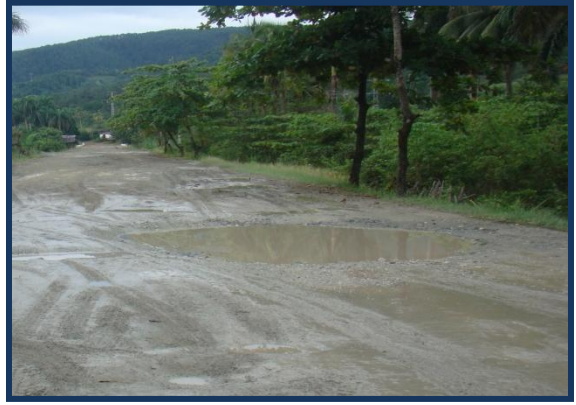
Figura 3.4: fotos de baches presentes en la carretera

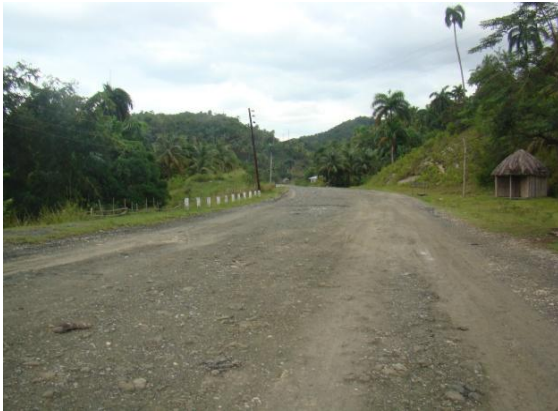
Figura 3.5: pérdida de la capa de rodamiento

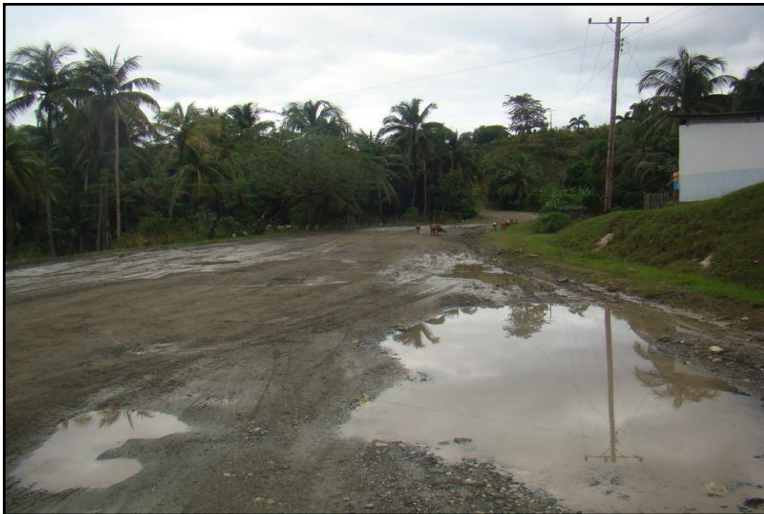
2. Presencia de zonas con drenaje deficiente en determinadas áreas adyacentes a la vía. Ver figura 3.8

Figura 3.8: foto de agua encharcada en la vía, no se identifican los paseos.

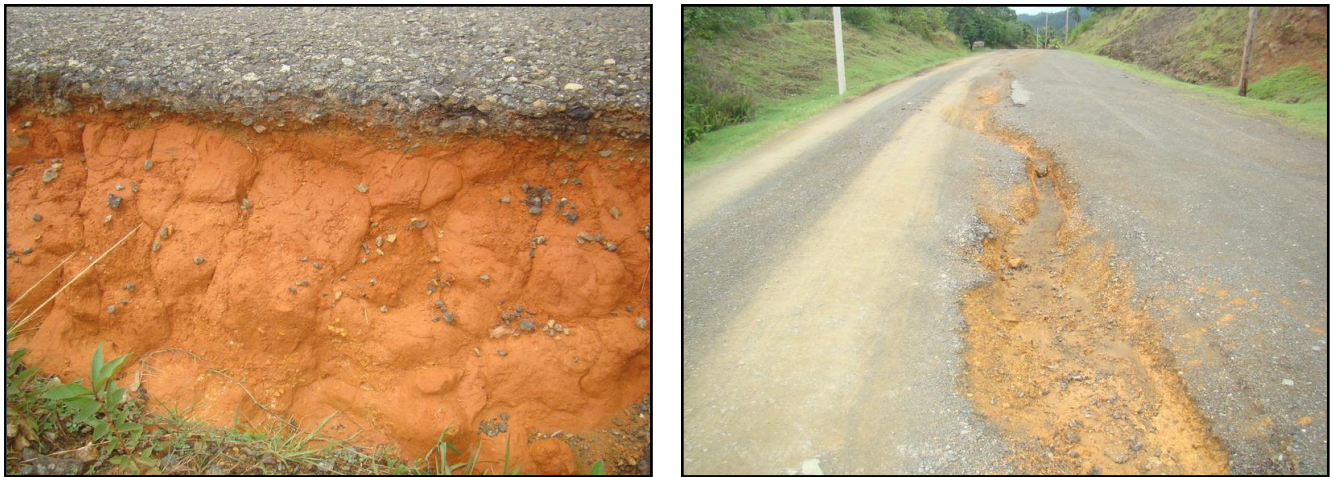
Presencia de arcillas de muy alta plasticidad (**capa 4**), potencialmente expansivas. Cuando estas arcillas yacen cercanas a la base de la carretera y cambian las condiciones de humedad, pueden ejercer su influencia por la presión de hinchamiento y provocar deformaciones en el pavimento. Ver figura 3.9

Los suelos rojizos son potencialmente erosionables, tal y como se puede apreciar en las fotos siguientes.

Figura 3.9: presencia de arcillas

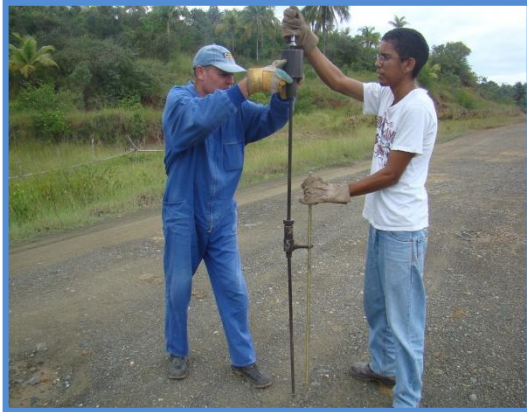
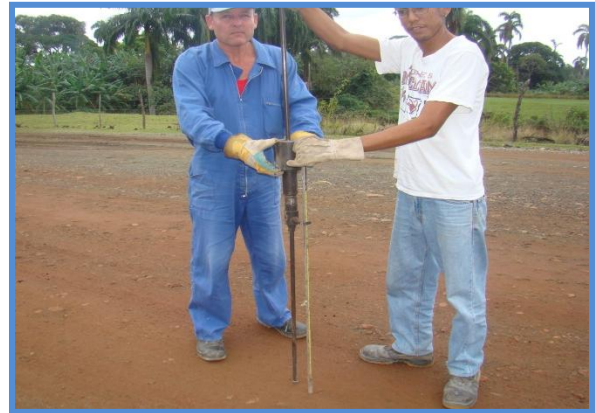
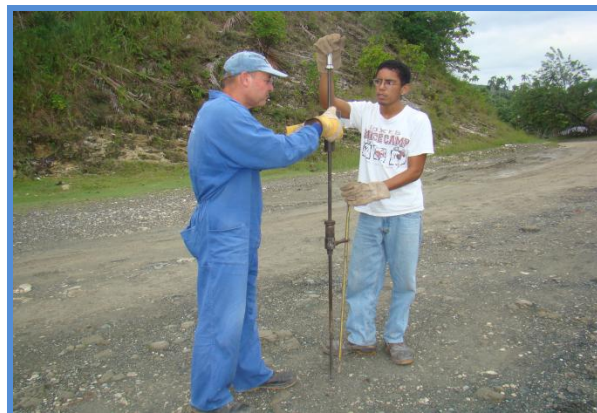
- ❖ Se toma lectura inicial en mm, de la barra medidora, teniendo el equipo en posición horizontal apoyado sobre el pavimento.
- ❖ Se desplaza hacia el orificio obtenido con la perforación, teniendo este una profundidad variable de 15 a 20 cm aproximadamente, llegando en todos los casos a sobrepasar el espesor de la carpeta asfáltica y posteriormente se toma la lectura.
- ❖ Se procede a dar 5 golpes elevando el martillo hasta el tope superior y dejándolo caer libremente. Este proceso se mantiene hasta alcanzar una diferencia entre la lectura final y la inicial de 8 mm.

Figura 3.11: foto de Determinación de la Resistencia a la Penetración (**CBR**) con la utilización del Cono de Penetración Dinámica (**DCP**)

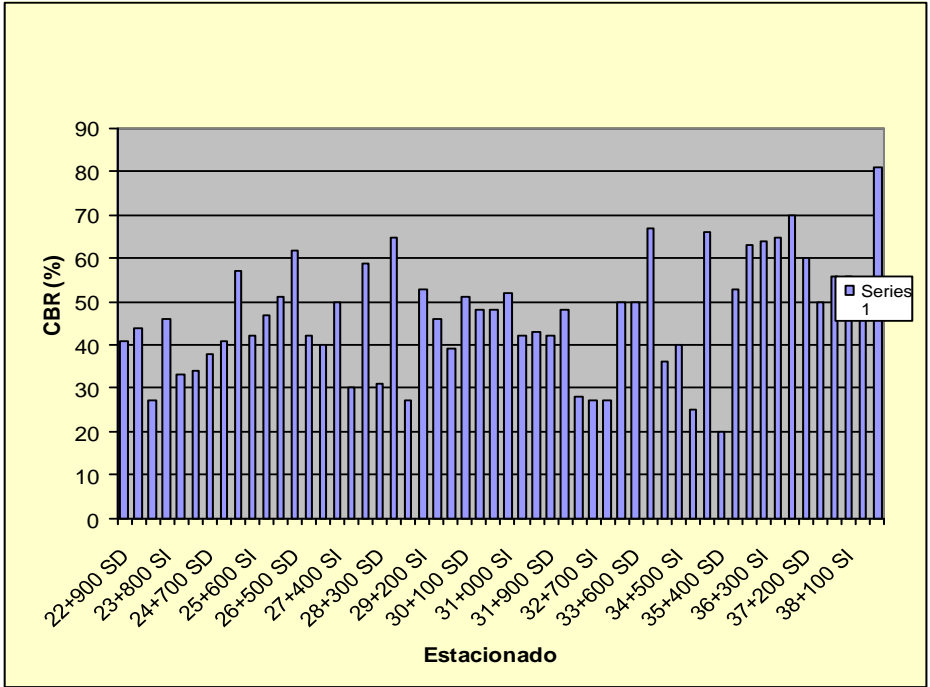
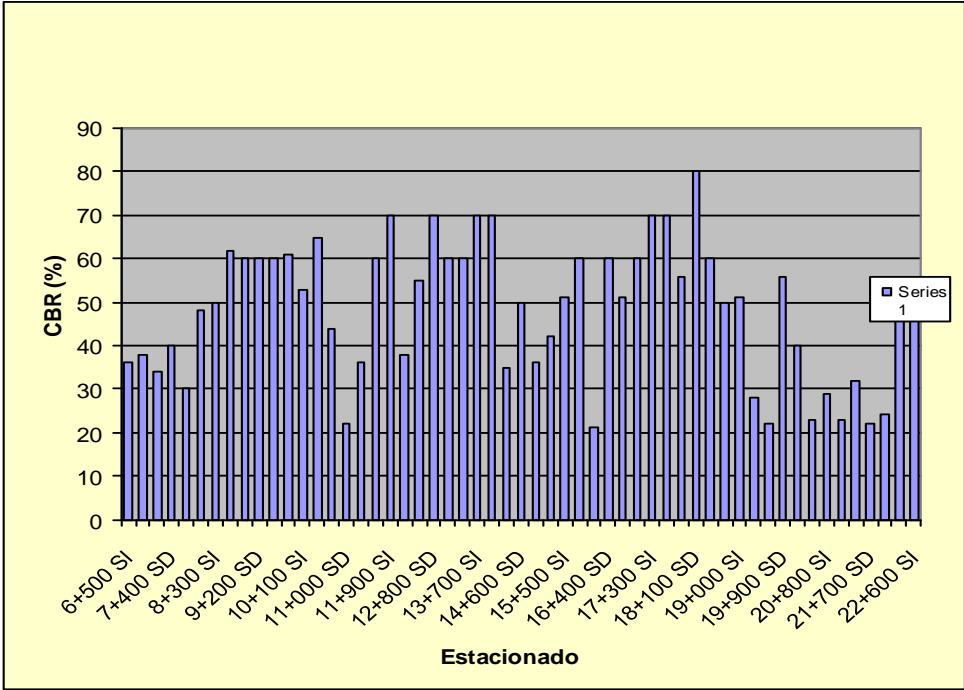
Con los resultados obtenidos se realizaron gráficos del comportamiento del CBR a una determinada profundidad, los mismo se muestran a continuación.

Figura 3.12: gráficos de (CBR) contra estacionado a diferentes profundidades
