Trabajo de Diploma

INGENIERO GEÓLOGO

Título: Diagnóstico de la vulnerabilidad global ante la erosión fluvial e inundaciones de los Consejos Populares Moa Centro y Los Mangos -Joselillo del municipio Moa

Moa, 2018

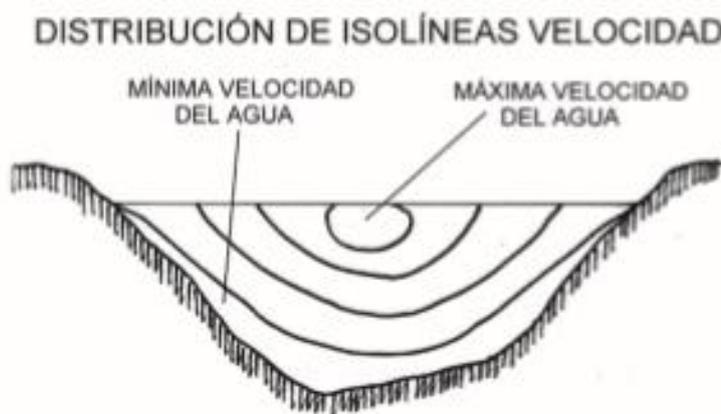
Hidrodinámica básica. Una corriente fluvial es una masa de agua que se desplaza, debido a su energía potencial, desde puntos de mayor energía (mayor cota topográfica) a los de menor. Se denomina nivel de base el punto en que esta energía se anula (el mar, otro río confluente, un lago, etc.). El agua del río, durante su desplazamiento, vence unos rozamientos externos e internos. La velocidad del agua es máxima en la zona central y mínima en los bordes y fondo por el rozamiento con las paredes (Figura 1).

Figura 1. Distribución de la velocidad del agua de un río

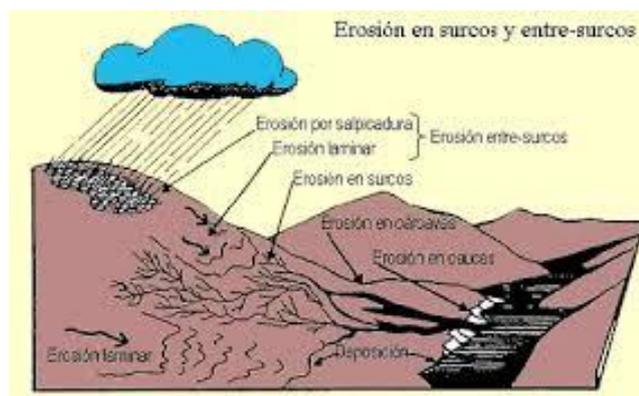
Figura 5. Tipos de erosión hídrica

La erosión hídrica se presenta de diversas formas entre ellas la erosión en surcos, en cárcavas, por salpicadura etc. Ver Figura 5.

Regueros o surcos (rill erosion): se produce cuando el agua arrastra a los elementos terrosos, al circular por la superficie, formando pequeños canales. Esos surcos se forman cuando el agua no discurre uniformemente a la superficie, sino que lo hace concentrada en corrientes de una potencia erosiva capaz de abrir pequeñas incisiones en el suelo que con el tiempo pueden llegar a ser importantes.

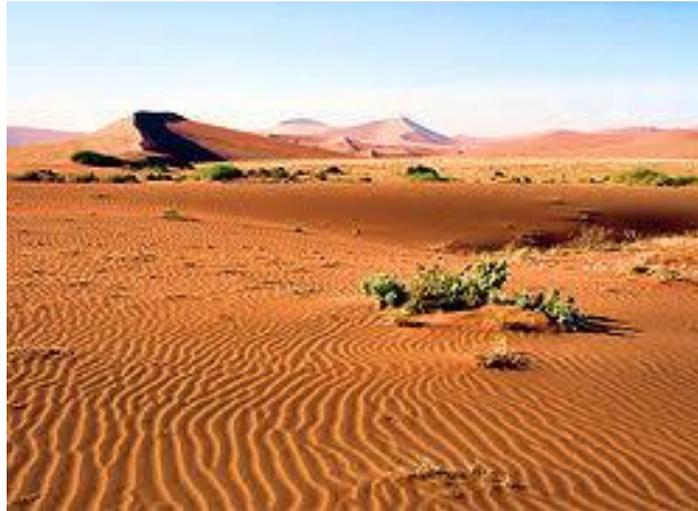
Figura 6. Erosión eólica

- **Erosión eólica:** pérdida de la capa superficial del suelo (Figura 6); deformación del terreno (desplazamientos desiguales, caracterizados por la formación de grandes hondonadas, montículos o dunas); tolveneras

(daño a estructuras como caminos, edificios y/o destrucción de la vegetación por la arena).

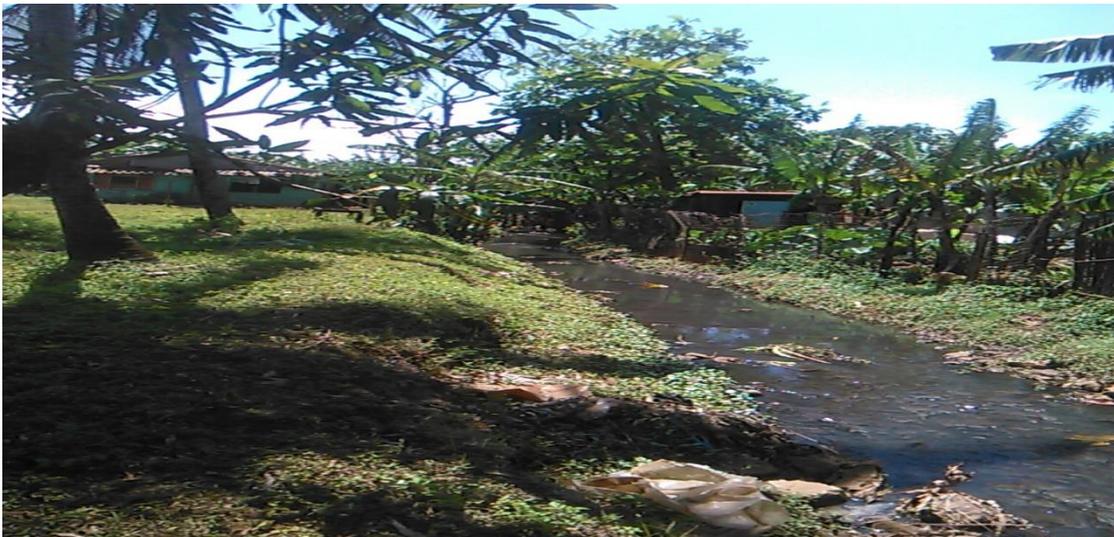
Actualmente en el municipio la red hídrica de los Consejos Populares Mangos-Joselillo (Figura 7) y Moa Centro (Figura 8) se encuentra afectada principalmente por la actividad antrópica. Debemos tomar diversas medidas para la creación de una conciencia ambientalista universal que preserve el medio ambiente, en el que están incluidos los recursos, aguas subterráneas y suelos, constantemente estos recursos se degradan, contaminan y en ocasiones si no se protegen se convierten en peligros para las zonas bajas de la ciudad.

Figura 7. Arroyo Joselillo

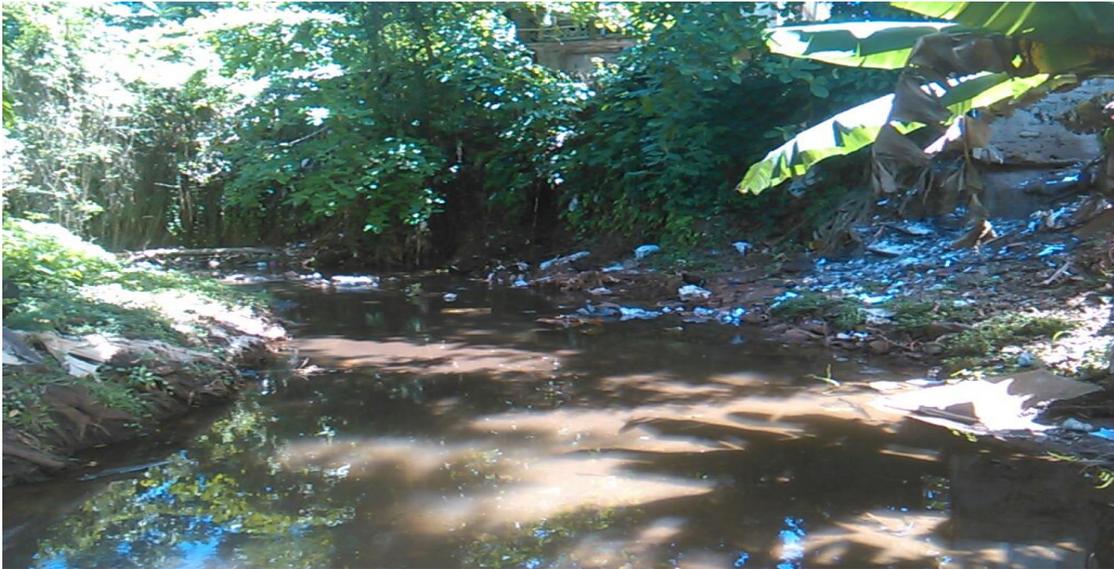
Figura 8. Arroyo María

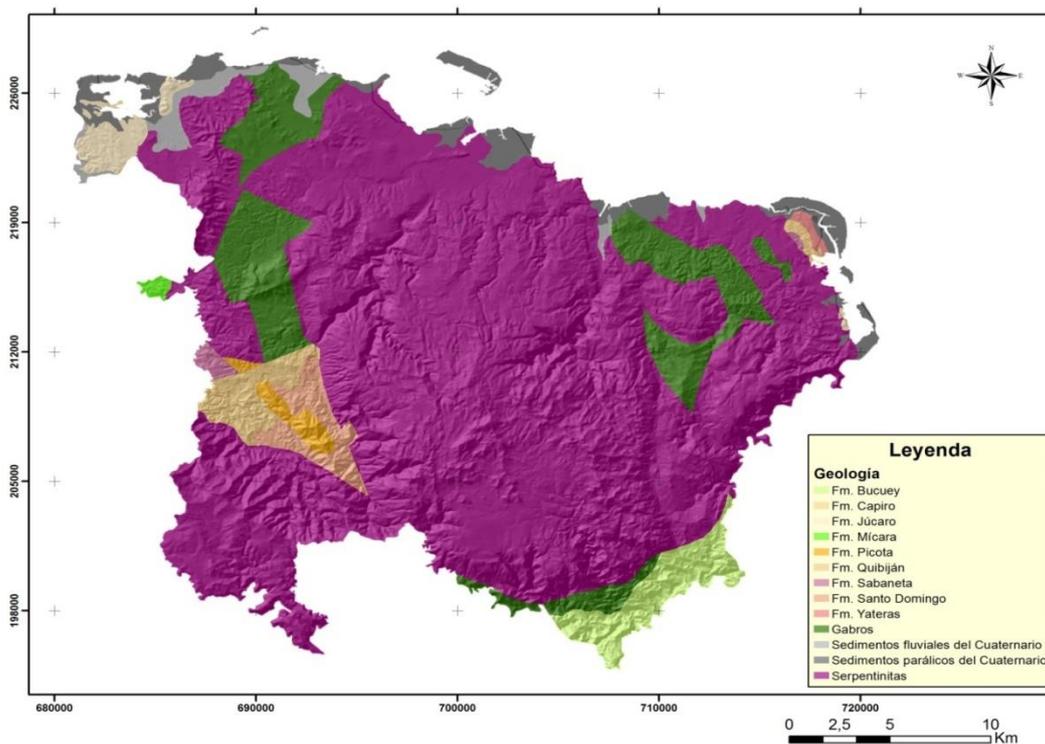
arcillas. Los depósitos ubicados en los márgenes, cauces y desembocaduras fluviales están constituidos por bloques, cantos rodados, gravas, arenas, aleurolitas y arcillas derivadas de la erosión fluvial. Constituyen una cobertura prácticamente continua en forma de franja a lo largo de la costa y discontinua en las partes interiores

Figura 14. Mapa geológico del área. (Escala original 1:50 000) (tomado de Rodríguez, 1998)

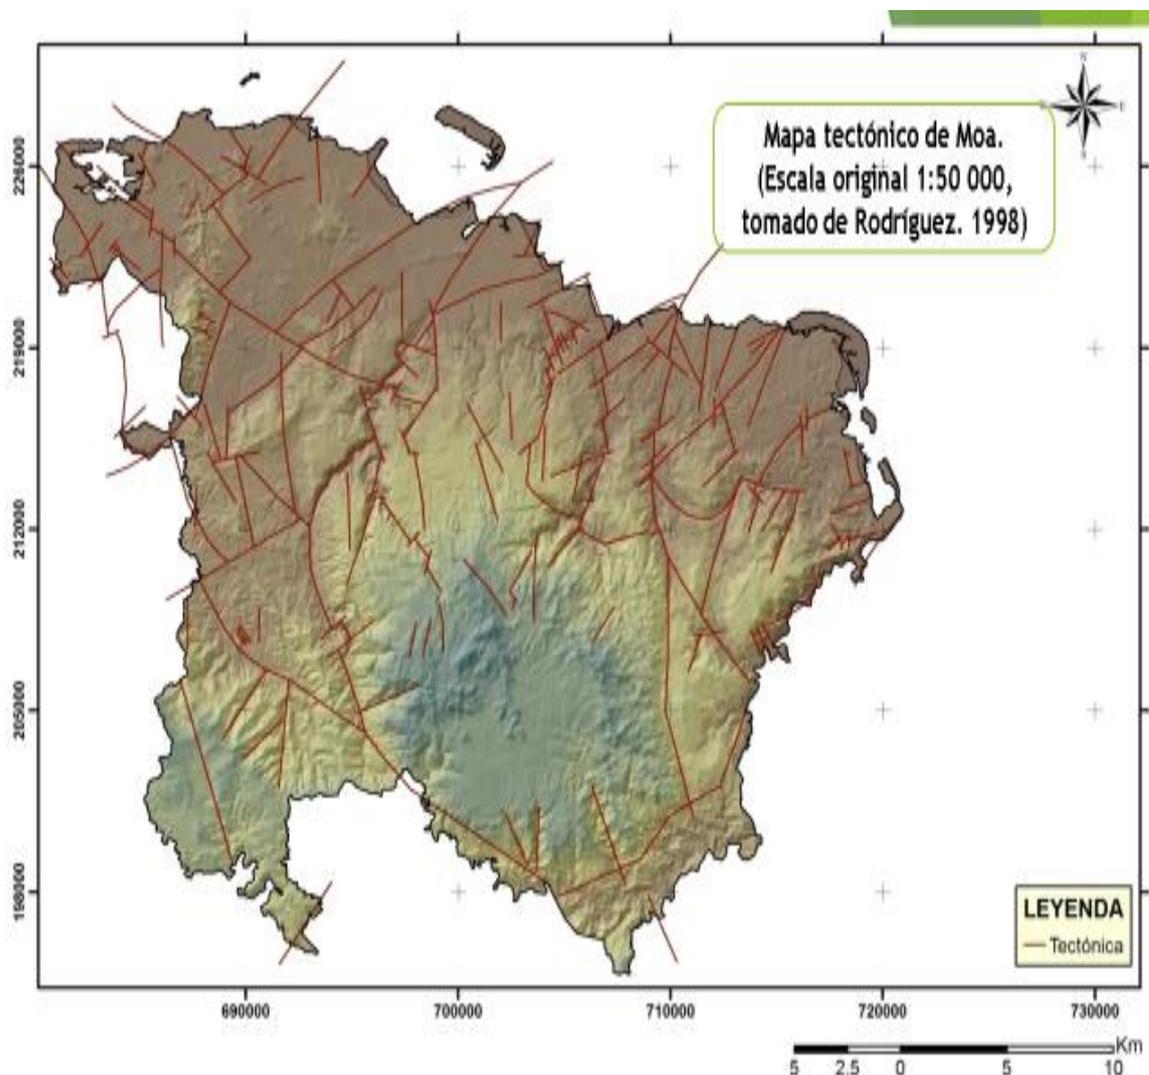
Desde el punto de vista geotectónico, en el área existen cuatro sistemas principales de fallas (Rodríguez, I.A. 1998), se puede observar en la Figura 16. El sistema más antiguo de los reflejados actualmente en la superficie tiene su origen asociado al cese de la subducción que generó la colisión entre el arco insular y el margen continental, originando el emplazamiento del complejo ofiolítico, por lo cual las fallas de este sistema se encuentran espacial y genéticamente relacionadas con los límites de los cuerpos máficos y ultramáficos dentro del complejo. Un ejemplo de estas estructuras es la falla ubicada al sur de Quesigua, al este del río de igual nombre, que pone en contacto las serpentinitas ubicadas al norte con los gabros que afloran al sur, así como las fallas que en El Lirial Abajo, Peña y Ramírez y Caimanes Abajo ponen en contacto a las serpentinitas con las rocas de las formaciones La Picota, Mícara y Quibiján respectivamente.

Figura 15. Mapa tectónico de Moa escala original 1: 50 000. Tomado de Rodríguez 1998

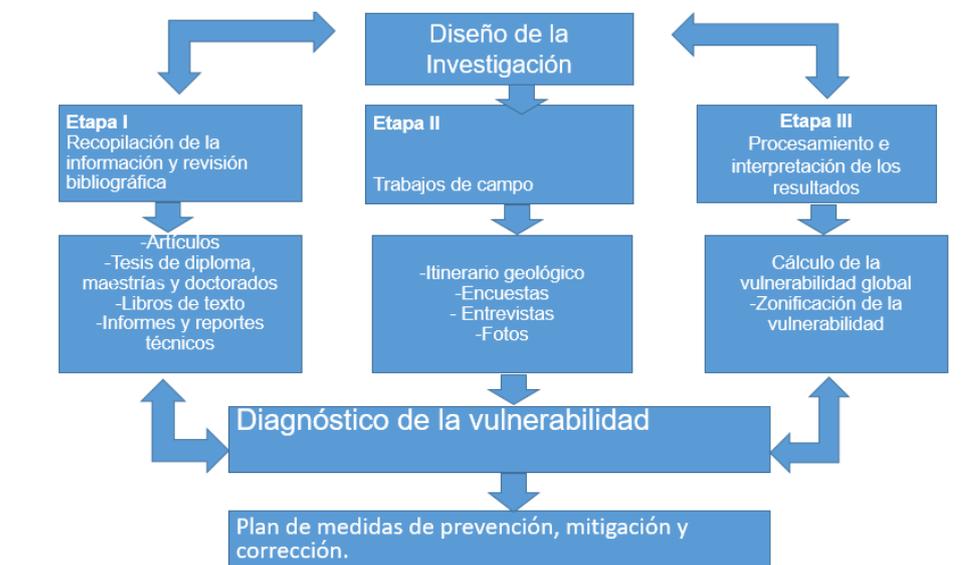
Figura 16: Organigrama del diseño de la investigación

El trabajo se realizó en tres etapas fundamentales (Figura 17):

- Etapa I. Recopilación de la información y revisión bibliográfica.
- Etapa II. Trabajos de campo.
- Etapa III. Interpretación de los resultados.

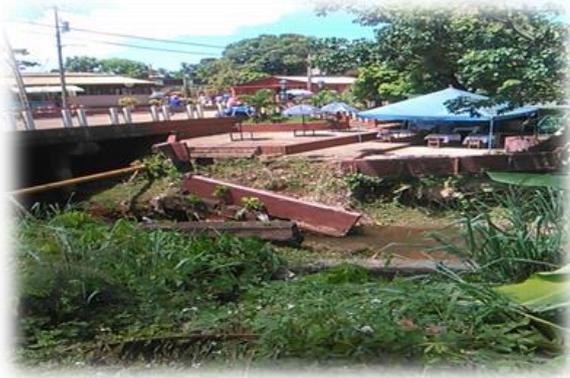
En la ribera (derecha) del Rincón de Pepe se observan deslizamientos de bloques quedando esta instalación y 2 viviendas en peligro ante futuras inundaciones (Figura 20).

Figura 18. Deslizamiento de un muro del rincón de Pepe provocado por inundaciones

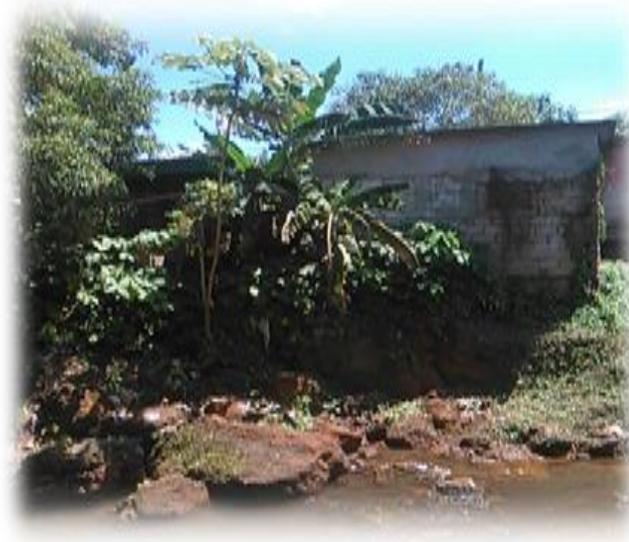
Figura 19. Deslizamientos de bloques en la ribera del arroyo

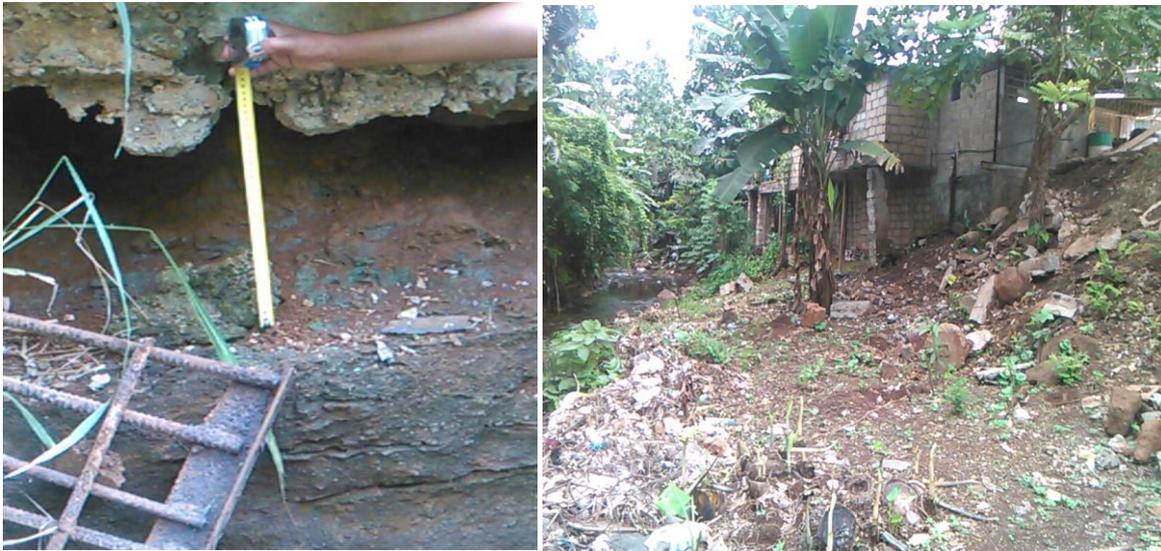
En este punto el arroyo ha socavado los cimientos de las viviendas (Figura 21), además existen deslizamientos menores que favorecen el proceso de colmatación del cauce. Existe una alta probabilidad de ocurrencia de daños sobre las viviendas e instalaciones por socavación de los cimientos.

Figura 20. Socavación del arroyo en los cimientos de viviendas

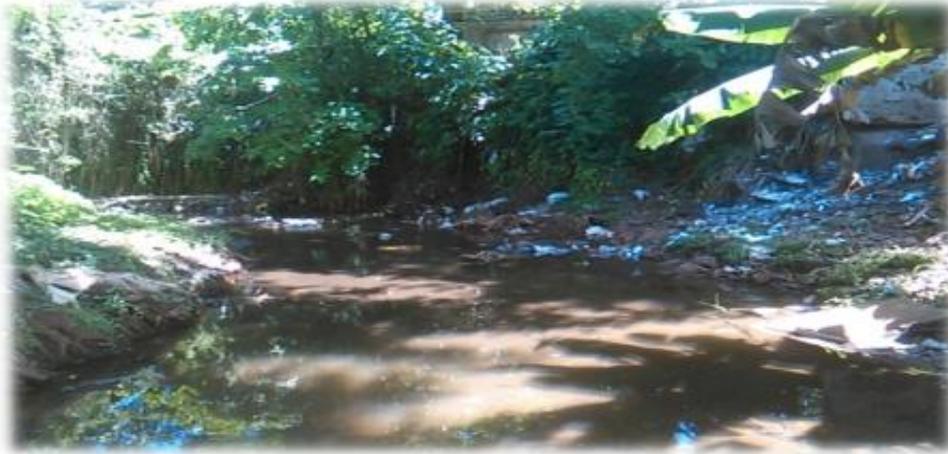
En las inmediaciones de este punto encontramos el Banco Popular de Ahorro (Figura 22), un Joven Club, 3 viviendas y un puente de acceso público; al igual que en el punto anterior se observa abundante vegetación, y deposición de desechos sólidos que contaminan las aguas del Arroyo María. A causa de la intensa erosión fluvial los cimientos del Banco poseen alto riesgo de colapso de la estructura, convirtiéndose en una institución muy vulnerable.

Figura 21. Erosión fluvial actuando en los cimientos del Banco Popular de Ahorro

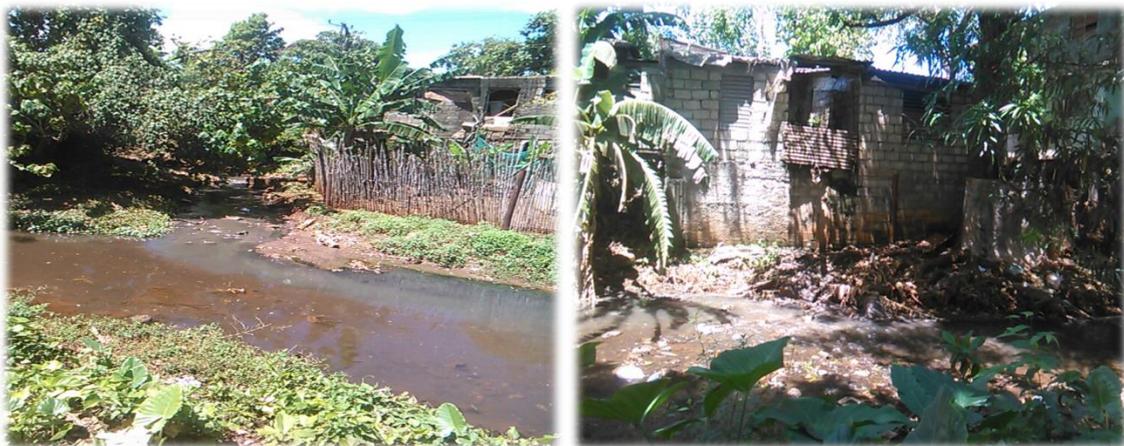
En las inmediaciones de este punto encontramos 5 viviendas muy próximas al borde superior de las riberas del arroyo (Figura 23), existiendo vertimiento directo de las aguas de origen doméstico al arroyo. Existen plantaciones de frutales y viandas que crecen sobre suelos contaminados. Las aguas son turbias y con olor fétido, se observan deslizamientos que favorecen la sedimentación del cauce.

Figura 22. Viviendas construidas sin planificación

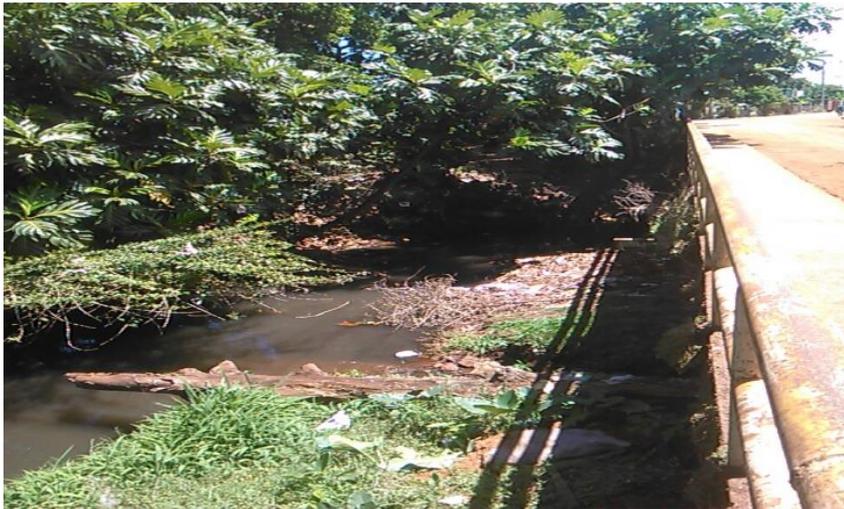
En este punto encontramos un puente el cual es vía de comunicación (Figura 24), en sus alrededores observamos abundante vegetación y presencia de turbidez en el agua. Sin embargo, por la falta de capacidad hidráulica de las obras de canalización y puentes, junto con la invasión de la llanura aluvial por varias construcciones, recurrentemente se generan desbordamientos e inundaciones que afectan algunas viviendas; esta problemática se agrava por los escombros que son arrojados que obstruyen el cauce.

Figura 23. Obstrucción del puente

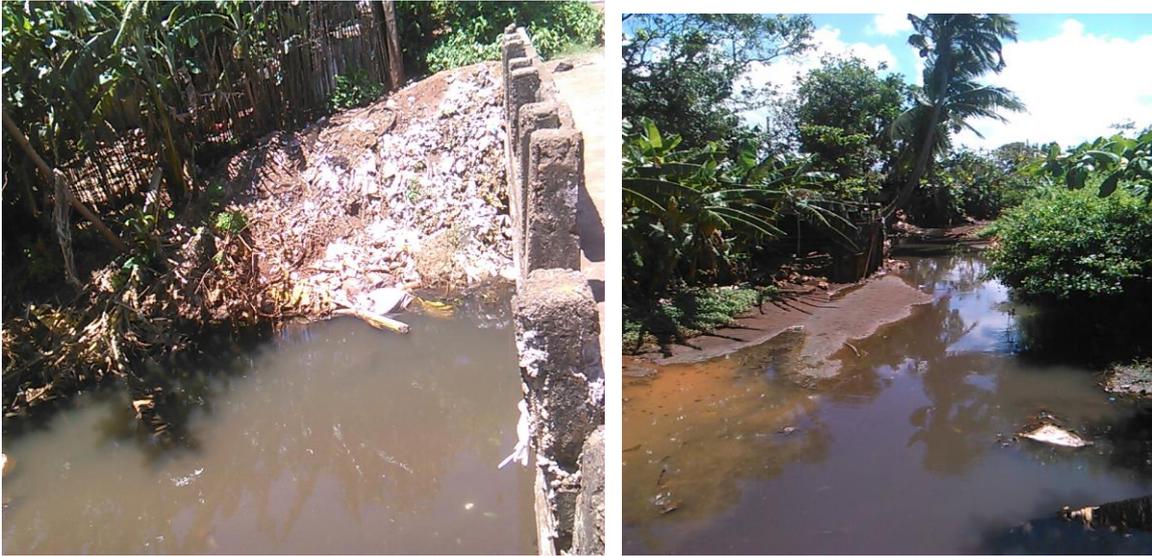
En este punto existe un puente de acceso público y 5 viviendas. El cauce se encuentra colmatado (Figura 25) y bloqueado por una barrera de troncos y arenas provocando que en periodos de intensas lluvias el flujo del agua rebose, además la deficiente capacidad hidráulica del puente provoca un retroceso de las aguas e inundación de esta zona costera.

Figura 24. Colmatación del cauce

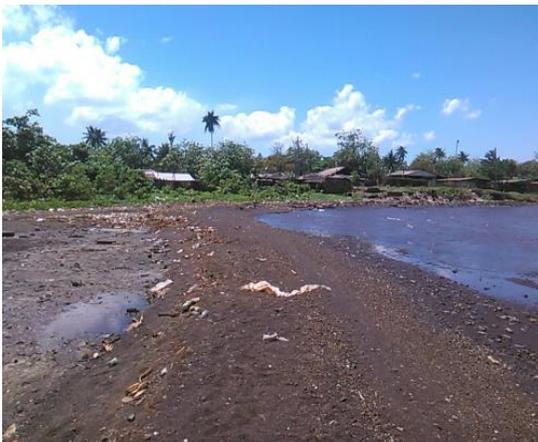
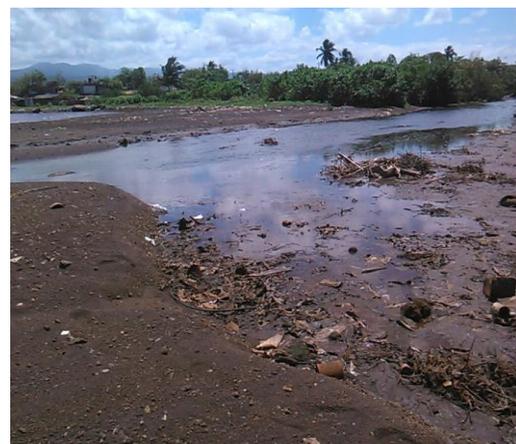
Estamos en presencia de la desembocadura del arroyo al mar (Figura 25) el cual no tiene prácticamente drenaje de las aguas fluviales, esta obstruido por escombros que favorecen el estrechamiento del cauce en forma de delta, interfiriendo con el régimen natural de circulación de aguas.

Figura 26. Desembocadura del arroyo María

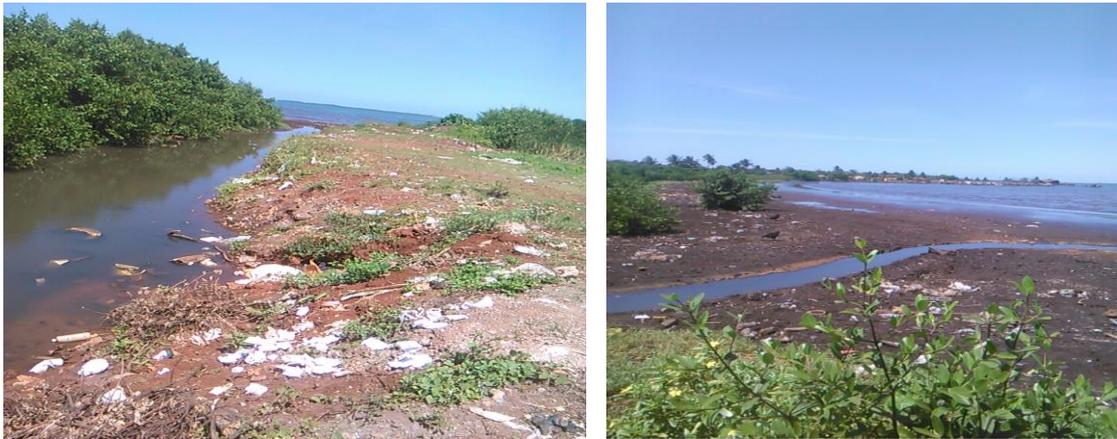
Estamos en presencia de la desembocadura del arroyo Joselillo al mar (Figura 27) el cual no tiene prácticamente drenaje de las aguas fluviales, por tanto, las mismas se estancan, interrumpiendo el régimen natural de circulación de aguas, y como consecuencia en periodos de intensas lluvias se produce un retroceso de las aguas hacia el interior del consejo popular.

Figura 27. Desembocadura del arroyo Joselillo

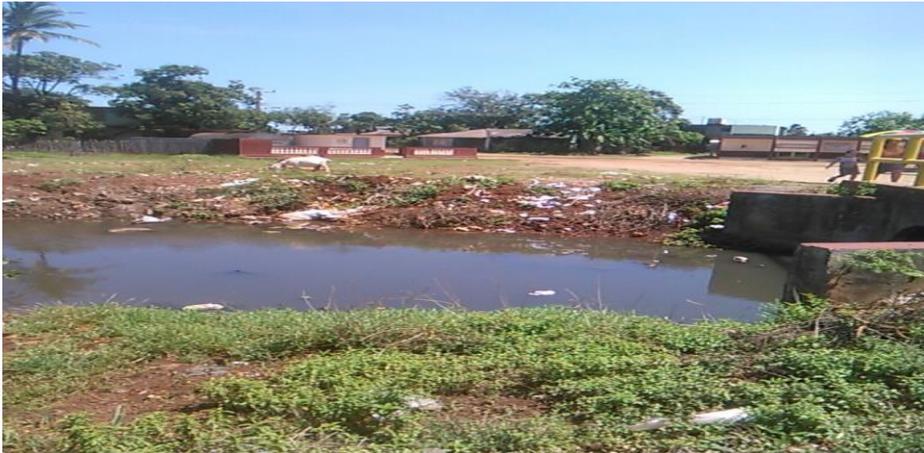
En las inmediaciones de este punto nos encontramos un puente (Figura 28), una farmacia y una vivienda, con problemas de drenaje de las aguas pluviales y domésticas, provocando que el cauce se encuentre bloqueado. El agua está contaminada y con un fuerte olor fétido que enrarece el aire.

Figura 28. Vertimiento de desechos sólidos al arroyo

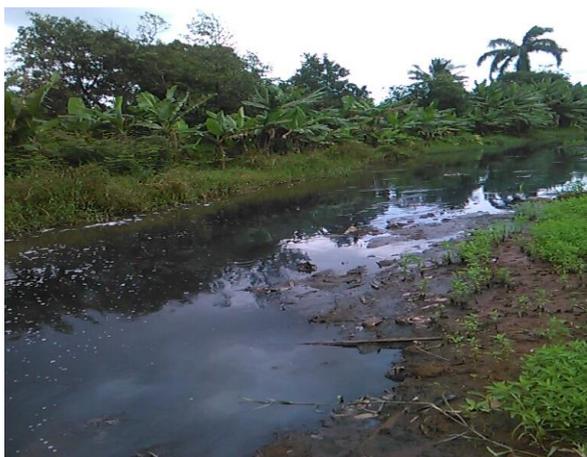
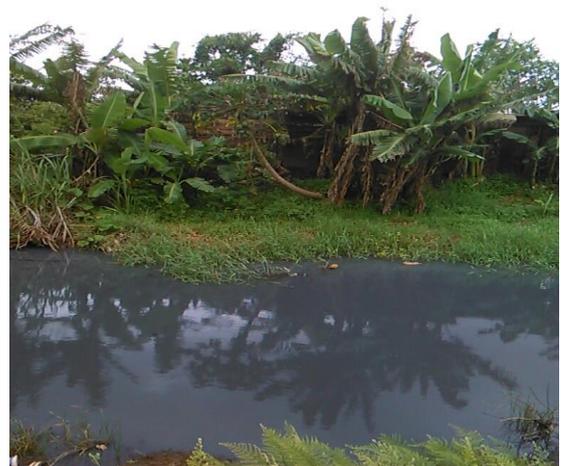
En este punto existen 3 viviendas construidas en la cercanía del arroyo con alto riesgo de inundación (Figura 29). Se observa la redistribución del suelo producido durante las prácticas de la agricultura identificándose como un intenso proceso de degradación del suelo (erosión mecánica o erosión por laboreo), además de pequeños deslizamientos de tierra hacia el arroyo. El agua presenta turbidez indicando que no es apta para el consumo, ni los frutos de las plantaciones.

Figura 29. Viviendas con peligro de inundación

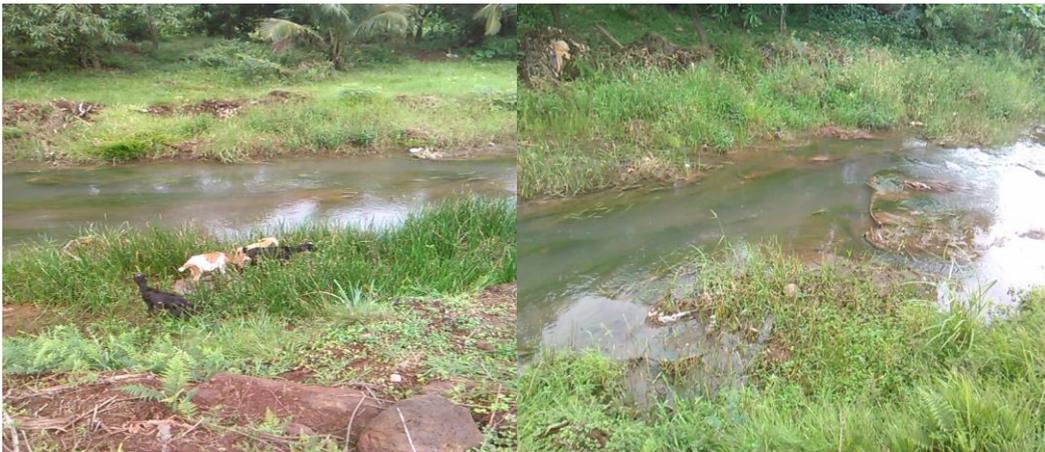
En este punto se observa el sobrepastoreo (Figura 30) una de las actividades degradantes del suelo, además de ser una zona muy baja donde el arroyo aguas negras, se evidencian pequeños deslizamientos de tierra, lo que provoca que en épocas de intensas lluvias esta zona se inunde y afecte viviendas cercanas.

Figura 30. Sobrepastoreo y colmatación del arroyo

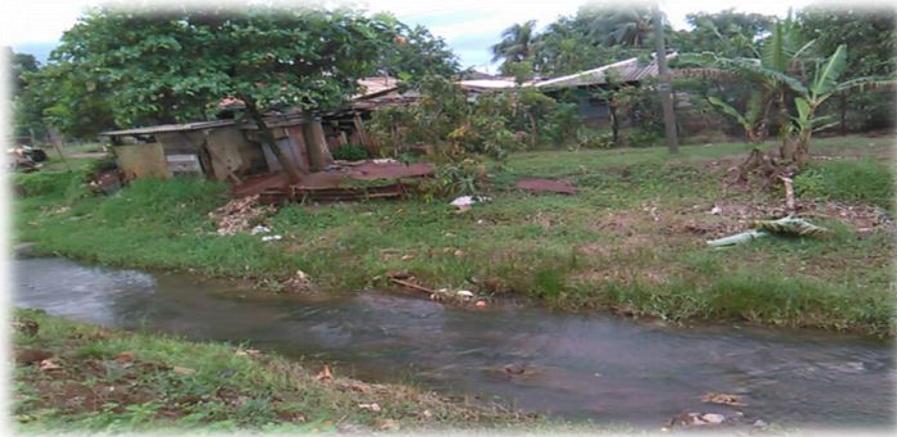
En este punto encontramos 6 viviendas ubicadas en la ribera de arroyo, construidas sobre las riberas y llanuras de inundación del arroyo (Figura 31), con problemas de alcantarillado, las viviendas tienen mal estado constructivo y con peligro por inundación y contaminación de las aguas.

Figura 31. Viviendas ubicadas en la ribera del arroyo

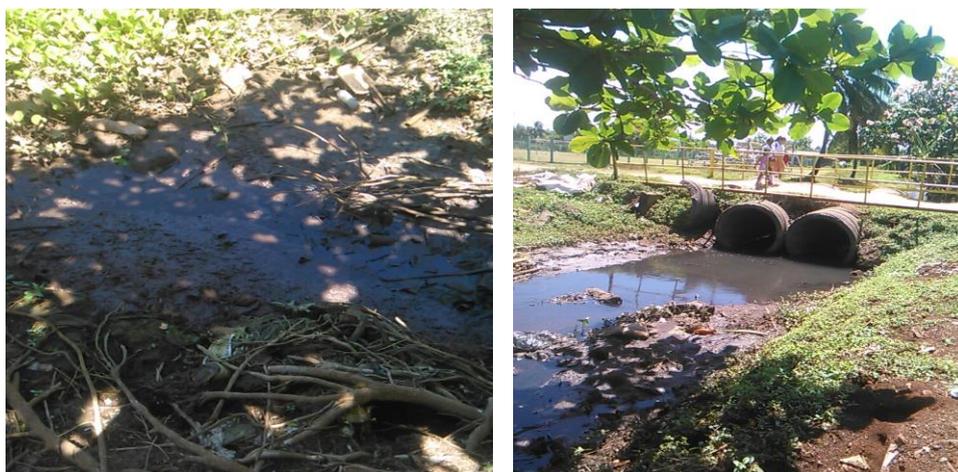
Estamos en presencia de un puente, el cual es vía de comunicación como se puede ver en la Figura 32. El cauce se encuentra bloqueado por una barrera de troncos y arenas provocando que en periodos de intensas lluvias el flujo de agua rebose, además la deficiente capacidad hidráulica del puente provoca un retroceso de las aguas e inundación de esta zona costera.

Figura 32. Desagüe del puente en mal estado

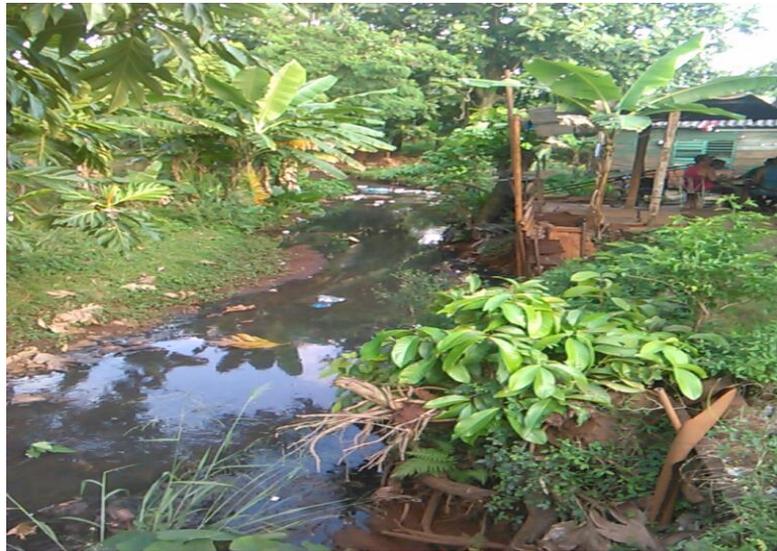
En este punto encontramos 2 viviendas ubicadas en la ribera de arroyo, construidas muy próximas al talud de las riberas y llanuras del arroyo (Figura 33), con problemas de drenaje, las viviendas están en mal estado constructivo con alto grado de vulnerabilidad por inundación y contaminación de las aguas.

Figura 33. Viviendas ubicadas en la ribera del arroyo

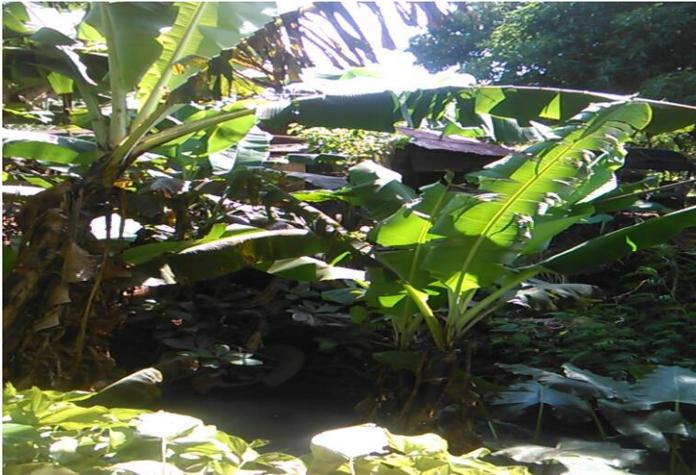
Al igual que en el punto anterior encontramos 2 viviendas ubicadas en la ribera de arroyo (Figura 34), viviendas que están en mal estado constructivo y con peligro por inundación y contaminación de las aguas, convirtiéndose en vulnerables ante futuras inundaciones y probables deslizamientos por erosión fluvial.

Figura 34. Viviendas ubicadas en la ribera del arroyo

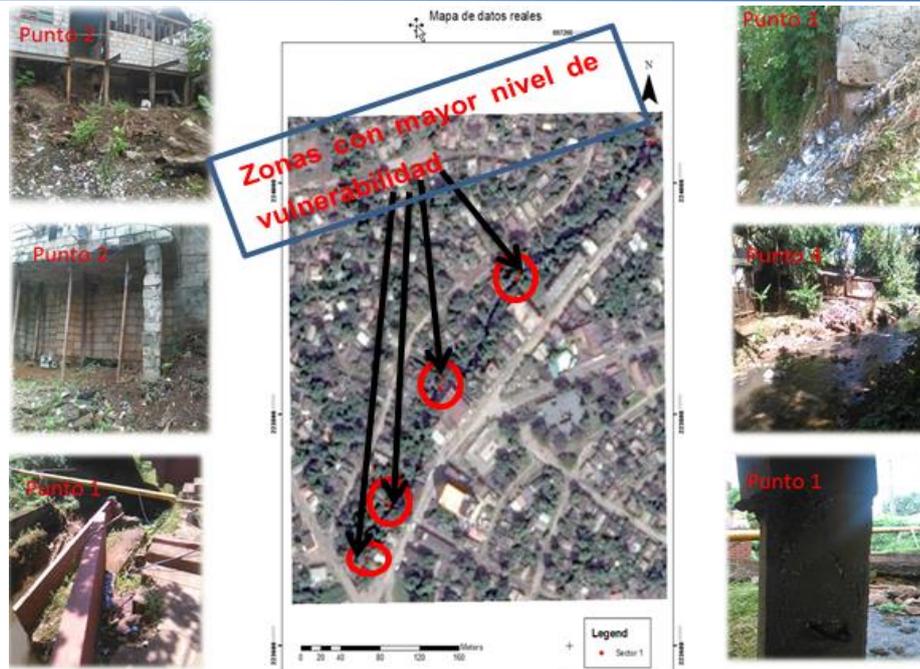
1. Presencia de deslizamientos en curso (Puntos 1 y 2).
2. Agrietamiento y altos niveles de corrosión en las estructuras del soporte del puente Los Loros (Punto 1).
3. Actividad intensa de la erosión fluvial (Puntos 3 y 4).
4. Alto grado de contaminación por el vertido de desechos sólidos al arroyo María.(Punto 3)
5. Evidencia del fenómeno de socavación en los cimientos de las viviendas e instalaciones estatales. (Punto 2 y 3)

Figura 35. Zonificación sector 1a

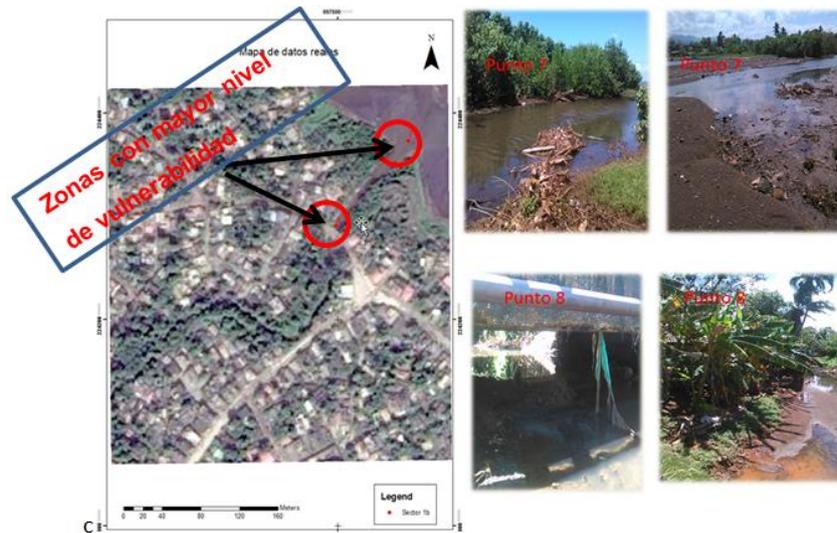
En el sector 1b ver Figura 36 se clasifican 2 zonas de vulnerabilidad media, debido a:

1. Alta probabilidad de la ocurrencia de inundaciones por la colmatación en el cauce del arroyo María lo que produce pérdida de capacidad de evacuación (Punto 7 y 8).
2. Alta contaminación por vertido de desechos sólidos y de aguas albañales al arroyo María.
3. Obstrucción de las obras de fábrica arroyo María. Punto 8
- 4.

Figura 36. Zonificación sector 1b

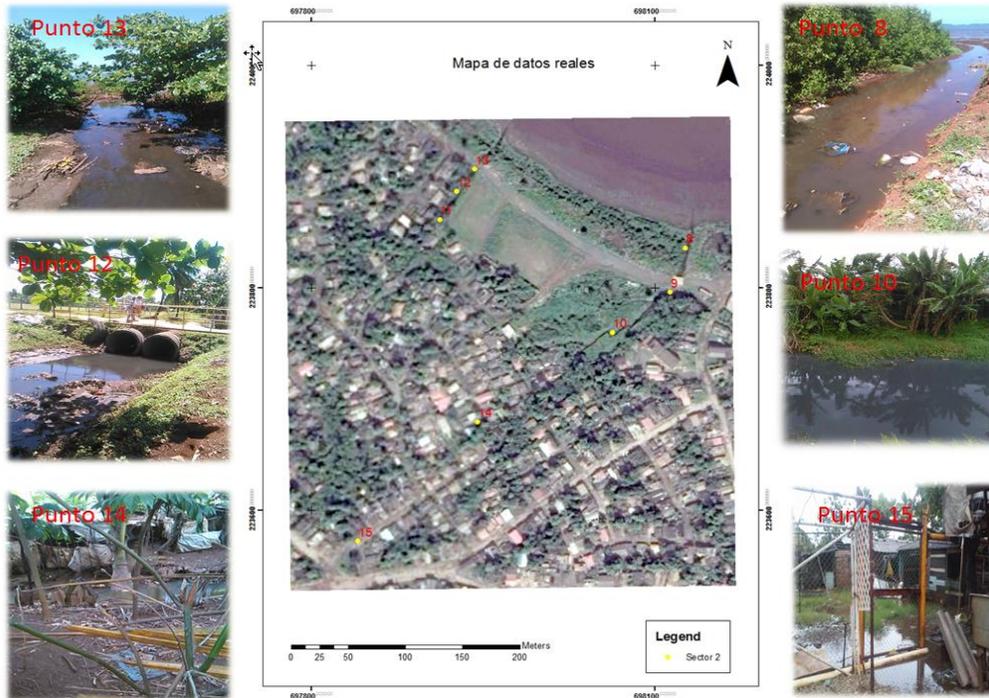
1. Alta susceptibilidad a la ocurrencia de inundaciones, causadas por la obstrucción del cauce del arroyo Joselillo. Punto 12 (Figura 37).
2. Colmatación de la desembocadura del arroyo Joselillo, por el vertido de desechos sólidos y la acumulación de sedimentos al mismo. Puntos 8 y 13 (Figura 37).
3. Alta contaminación por aguas albañales de las aguas del arroyo Joselillo. Punto 10 (Figura 37).
4. Construcción de las viviendas en la llanura de inundación del arroyo Joselillo. Puntos 14 y 15 (Figura 37)
5. Mal estado constructivo de las viviendas aledañas al arroyo Joselillo.

Figura 37. Zonificación sector 2
