**MINISTERIO DE EDUCACIÓN SUPERIOR.
INSTITUTO SUPERIOR MINERO METALÚRGICO DE MOA
“Dr. ANTONIO NÚÑEZ JIMÉNEZ”
FACULTAD DE GEOLOGÍA Y MINERÍA
DEPARTAMENTO DE GEOLOGÍA**

Trabajo de diploma en opción al título de ingeniero geólogo.

**Título: Análisis de los factores de degradación de los
suelos en la cuenca del Rio Cayo Guam.**

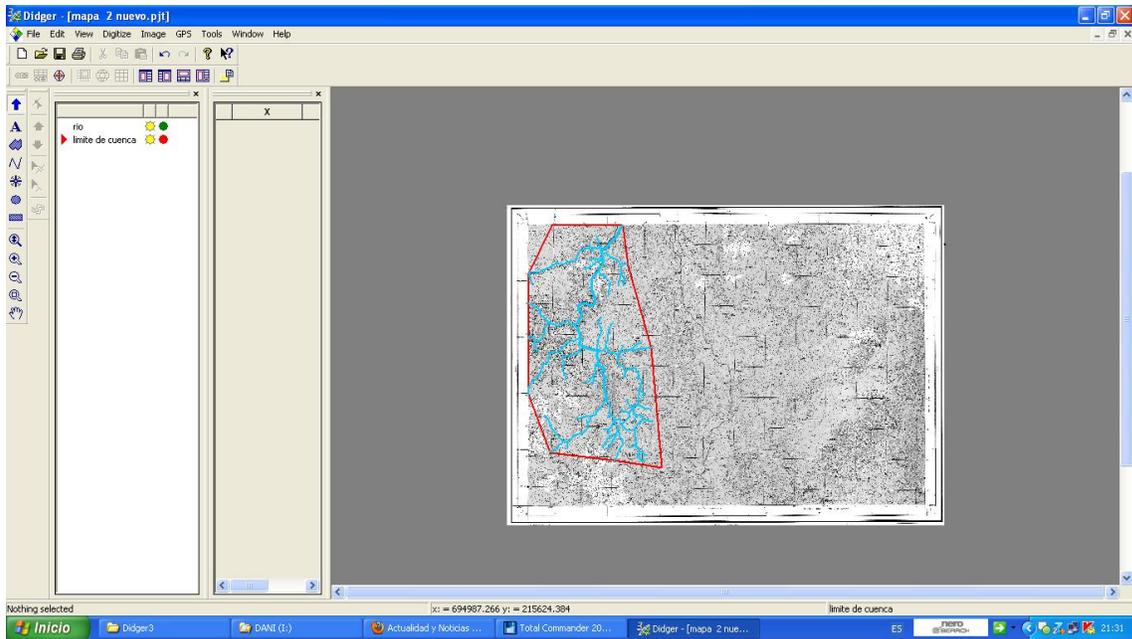
Vistas (VIEW): En este programa se digitalizan varios mapas que son esenciales para la investigación. (Figura 3.1).

Figura 3.1 Representación de las vistas de los mapas temáticos.

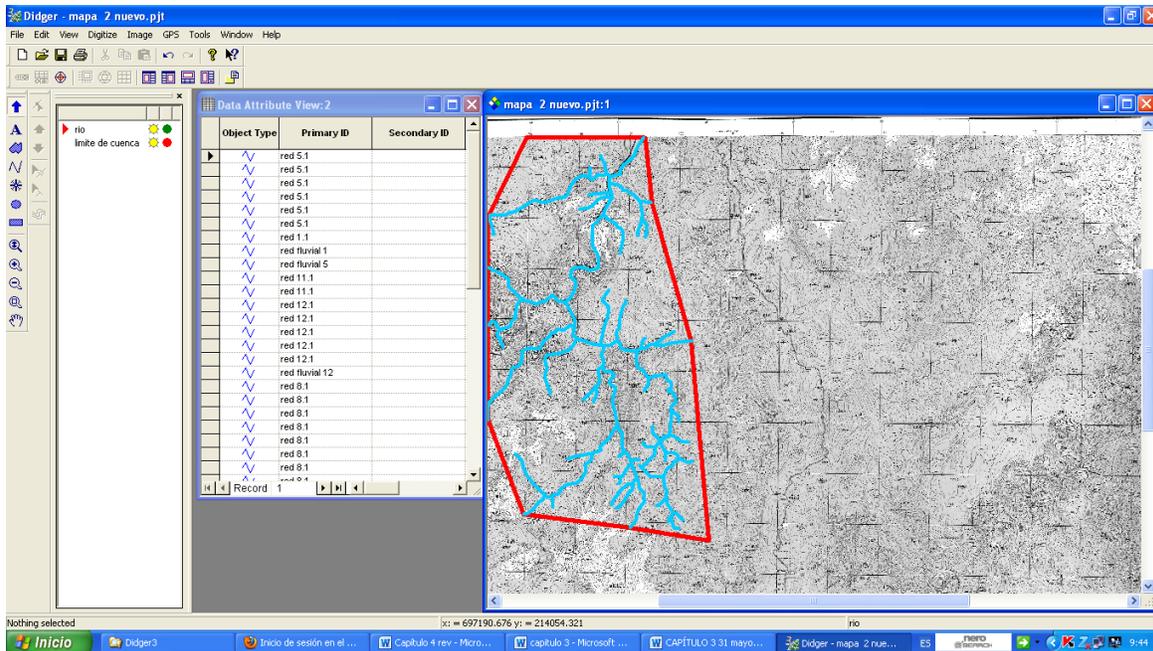
Tablas (Data Attribute View) Las tablas se encuentran asociadas a cada tema y contienen información descriptiva. Están formadas por registros que representan características individuales de cada rasgo y por campos que definen las características de todos los elementos, en este caso muestra información acerca de las polilíneas y polígonos digitalizados. (Figura 3.2).

Figura 3.2 representación de atributos en los mapas temáticos.

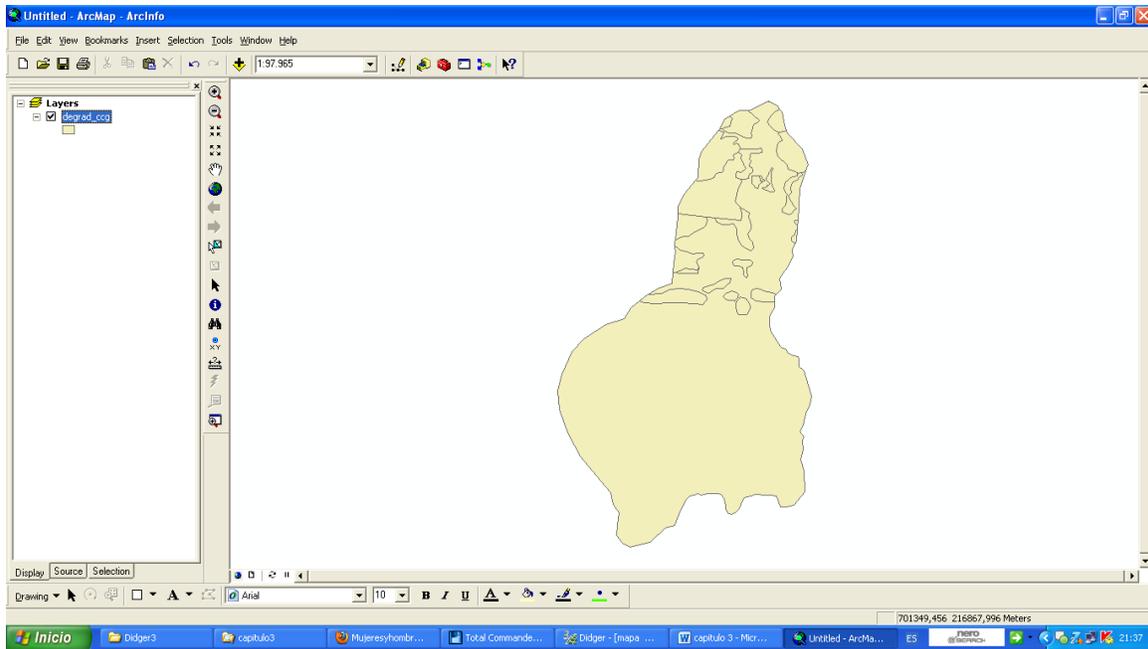
Vistas (VIEW): En él se integran los diferentes mapas, y en esencia es una superposición de todos mapas que conforman el proyecto (Figura 3.3).

Figura 3.3 Representación de las vistas de los mapas temáticos.

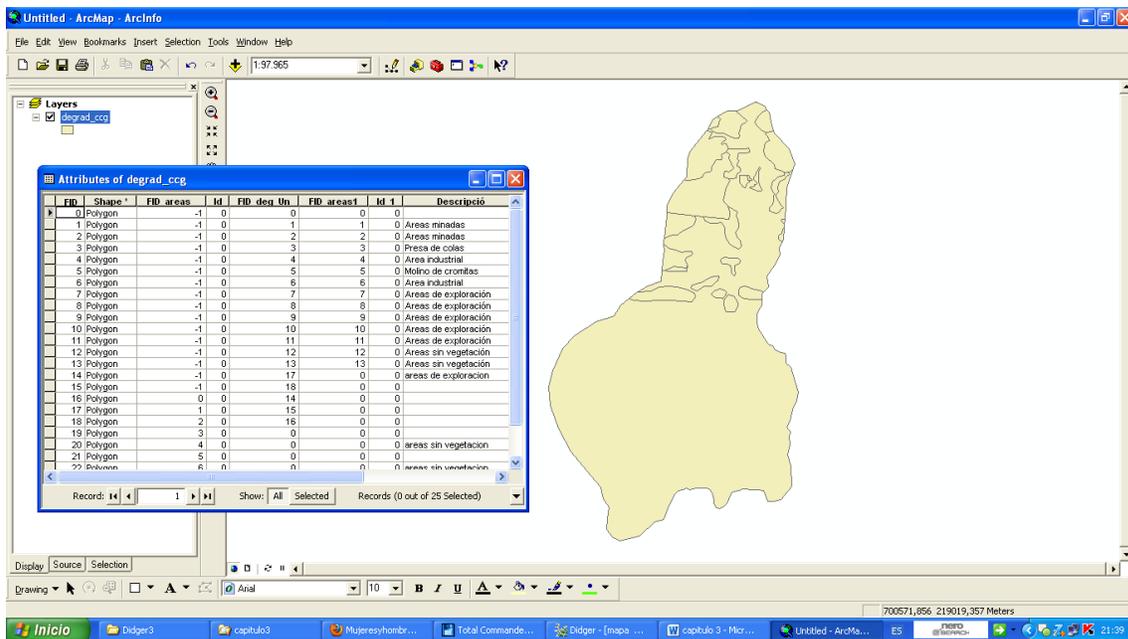
Tablas (TABLE): Las tablas se encuentran asociadas a cada tema y contienen información descriptiva. Están formadas por registros que representan características individuales de cada rasgo y por campos que definen las características de todos los elementos (Figura 3.4).

Figura 3.4 Representación de atributos de los mapas temáticos.

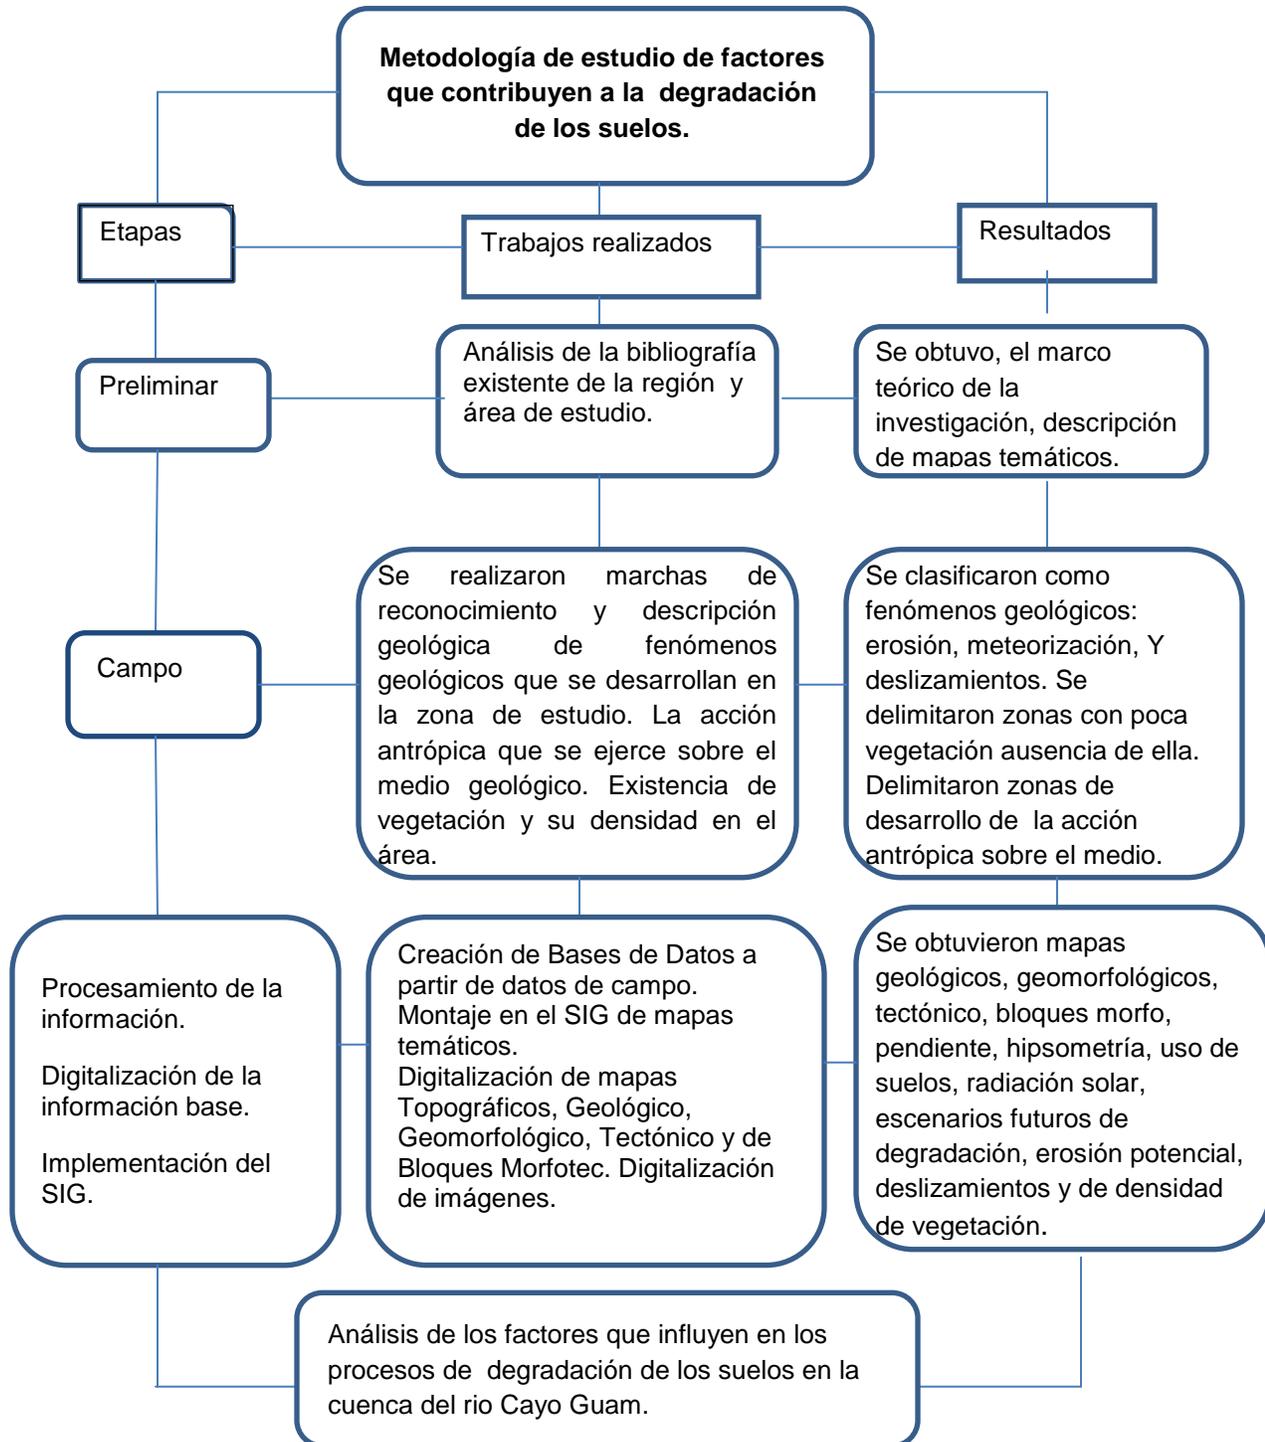
Figura 3.4. Metodología empleada en el estudio de la degradación de los suelos.

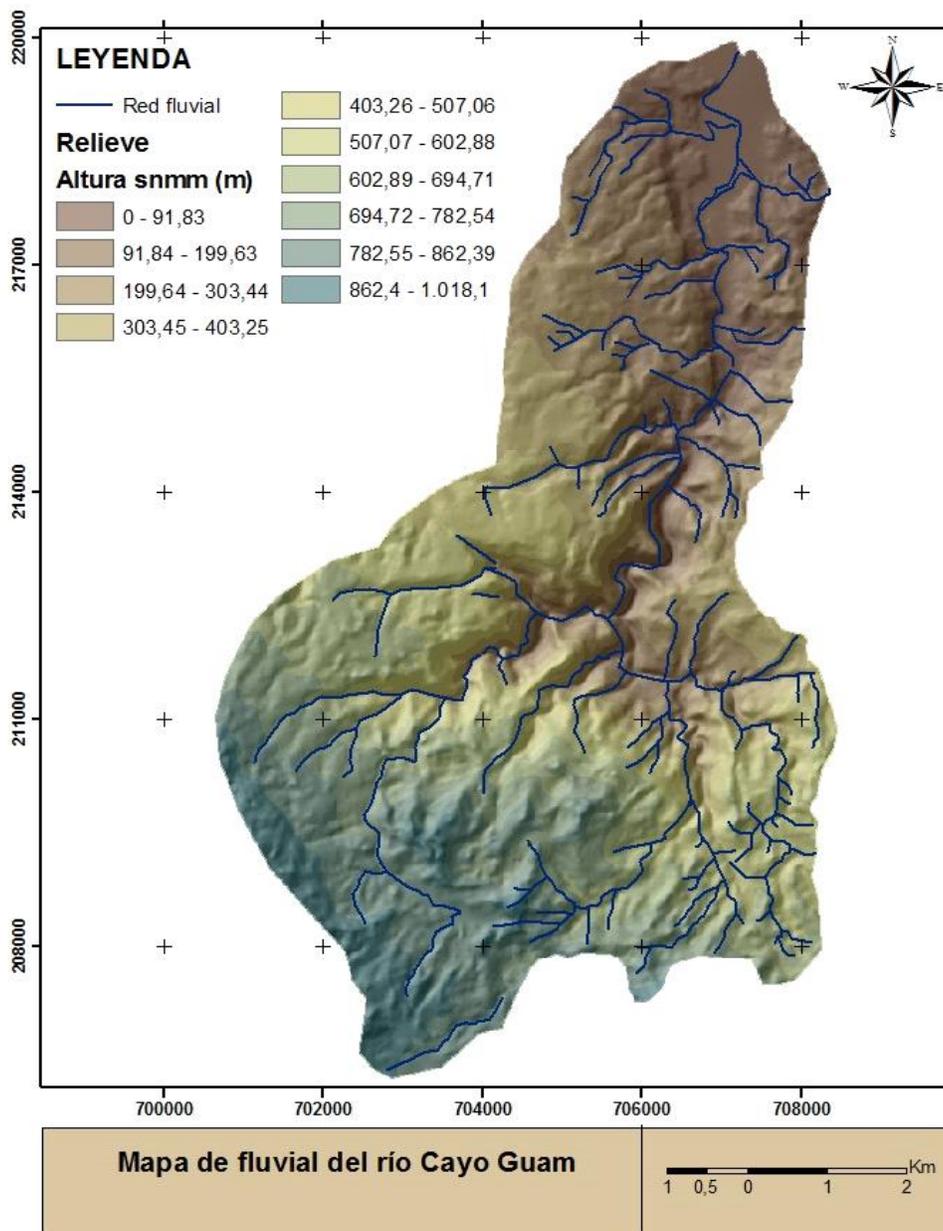
La cuenca hidrográfica del río Cayo Guam abarca un área de 62 Km²; presenta forma alargada, drena hacia el norte y desemboca al este de la bahía Yagrumaje. La cota mínima es 0 y la máxima de 1018 msnm, con las mayores alturas localizadas al suroeste de la cuenca (Figura 4.1). La forma alargada de la misma está condicionada por la diferenciación geodinámica de los bloques morfotectónicos, haciendo la cuenca más estrecha desde la región central hasta la desembocadura, con mayores pendientes en la vertiente occidental. La red de drenaje responde a las características estructurales del macizo rocoso, relacionada fundamentalmente con el sistema de falla Cayo Guam; esta estructura condiciona la dirección norte-sur del curso principal, y aparece además una red ortogonal con direcciones norte-sur y este-oeste la cual coincide con las direcciones del agrietamiento medidos en la vertiente occidental de la cuenca.

Litológicamente predominan las rocas ultrabásicas serpentinizadas, y en menor medida las rocas básicas, ocupando el 89,47 y el 7,28% del área total de la cuenca respectivamente. Los sedimentos del cuaternario afloran al norte del área ocupando el 3,24 % (Anexo 1). La estructura geológica está representada por la falla Cayo Guam, perteneciente al segundo sistema de fallas definido por Rodríguez (1998) para el territorio de Moa, de edad Paleoceno Inferior–Eoceno Medio. Este sistema constituye el límite entre los bloques morfotectónicos El Toldo y Cayo Guam que se ubican a ambos márgenes del cauce fluvial, y por la morfología de los márgenes y características cinemáticas del agrietamiento manifiesta un régimen de expansión o relajamiento típico de fallas normales. Esta estructura condiciona la existencia de una alineación fluvial con cauces profundos y formación de barrancos (Anexo 1).

Figura 4.1 Mapa hipsométrico y de red fluvial de la cuenca hidrográfica del río Cayo Guam. Escala original 1:50000.

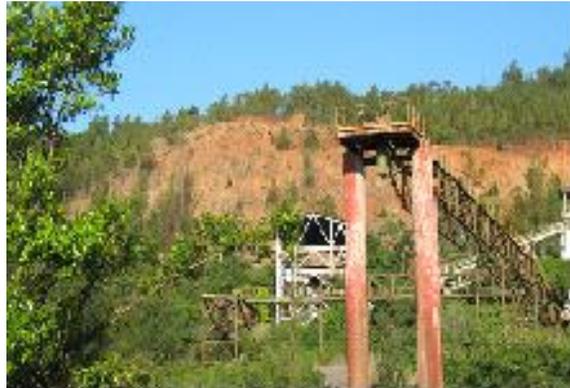
Acción antrópica. Existen áreas de uso industrial conformadas por el molino de piedra y zonas de depósitos de áridos.

Figura 4.2 Molino de cromita.

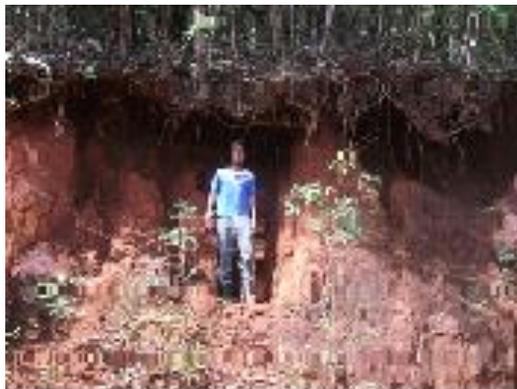
Fenómenos geodinámicas: Abundancia de los procesos de meteorización dando lugar a alteraciones en las rocas y formación de una corteza de meteorización de tipo laterítica. Se manifiesta, en menor grado, la erosión en cárcavas con profundidades de 2 m y procesos de socavación en el pie de los taludes (figura 4.4).

Figura 4.4 Erosión en cárcavas y socavación de taludes.

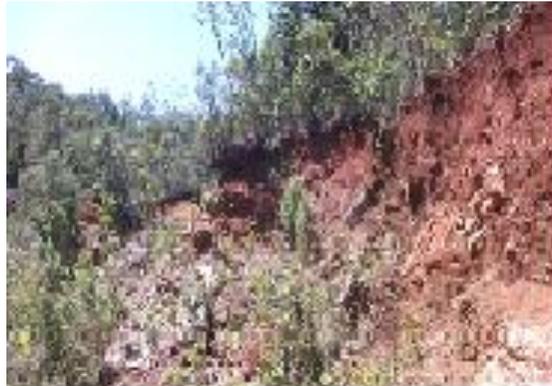
Fenómenos geodinámicas: predominio de la meteorización dando lugar a la descomposición de las rocas serpentinizadas y formación de una corteza de meteorización de poca potencia. Los procesos erosivos se manifiestan por la alta pendiente del talud (figura 4.5).

Figura 4.5 Pérdida de vegetación por erosión.

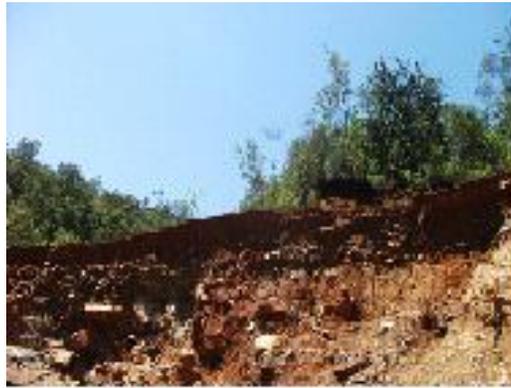
Fenómenos geodinámicas: presencia de meteorización de las harzburgitas y erosión intensa que ha provocado la pérdida de algunos metros de carretera haciéndola intransitable (figura 4.6).

Acción antrópica: construcción del vial.

Figura 4.6 Afectación del vial por erosión.

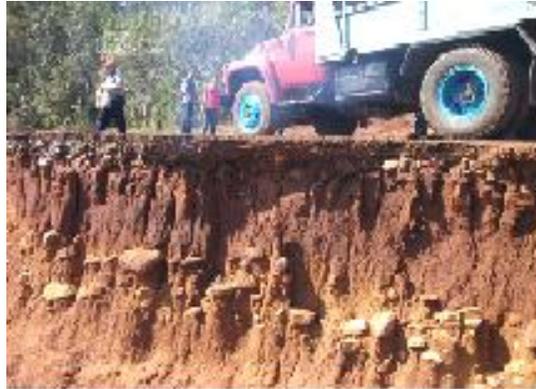
Fenómenos geodinámicas: desarrollo intenso de procesos erosivos y socavación del pie de los taludes (figura 4.7).

Acción antrópica: la construcción del camino y falta de mantenimiento del vial.

Figura 4.7 Afectación del vial por erosión y socavación.

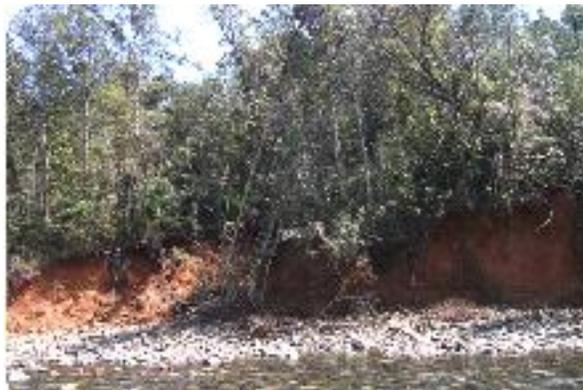
Fenómenos geodinámicas: predominio de la erosión fluvial lateral.

Acción antrópica: la construcción del camino y falta de mantenimiento del vial (figura 4.8)

Figura 4.8 Afectación del vial por erosión.

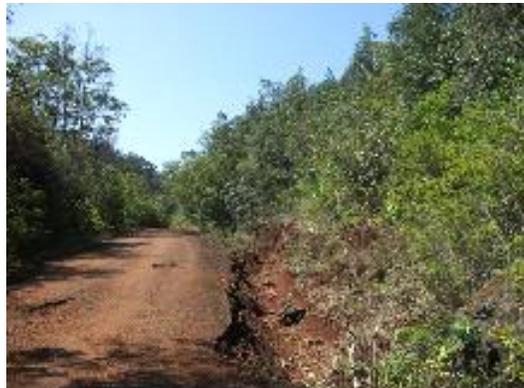
Fenómenos geodinámicas: erosión en cárcavas.

Acción antrópica: Construcción de la carretera con afectación de los taludes existentes mediante el proceso constructivo.

Figura 4.9 Procesos erosivos afectando el Vial en el punto de documentación No. 8.

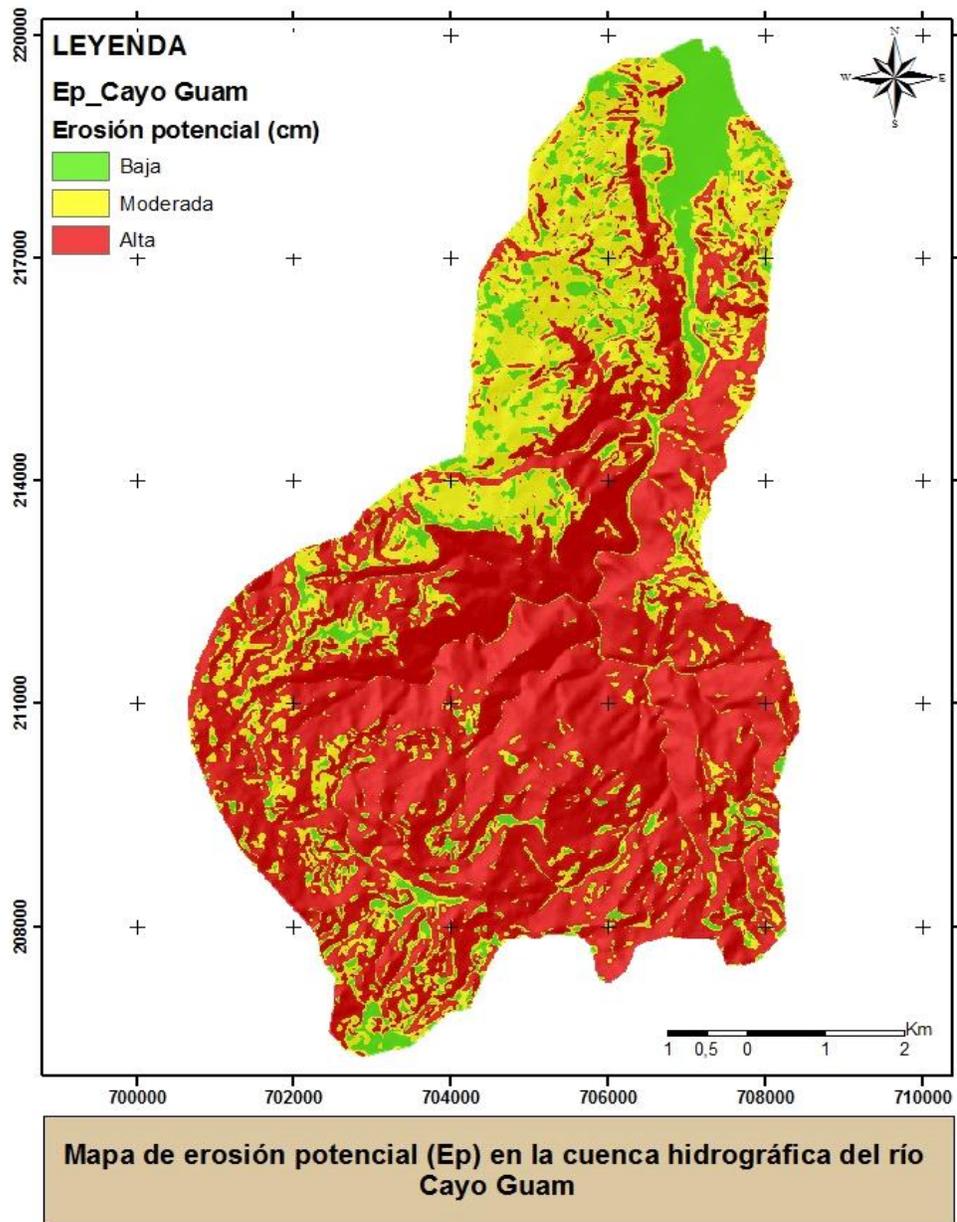
La clase erosión baja se manifiesta hacia el norte de la cuenca, más bajas hipsométricamente y donde predominan los procesos acumulativos sobre los erosivos, aunque se estiman pérdidas de hasta 32 cm de suelos.

La clase moderada se manifiesta con mayor intensidad en la margen occidental, coincidiendo espacialmente con el yacimiento citado anteriormente y en una franja estrecha que se extiende hasta el sur de la cuenca; las pérdidas estimadas de suelos alrededor de 72 cm, significando el 25% del área.

Figura 4.10. Mapa de erosión potencial (Ep) de la cuenca hidrográfica Cayo Guam. Escala 1: 50000

Las zonas relacionadas con las mayores pérdidas de suelos se asocian a las mayores pendientes del terreno ubicadas al sur y al cauce principal (Anexo 4). La erosión potencial de los suelos se estima con valores superiores a 100cm y representan el 64% del área

total de la cuenca. Parte de esta región coincide con áreas en exploración de yacimientos lateríticos por lo cual se debe prestar especial atención durante las etapas de explotación.

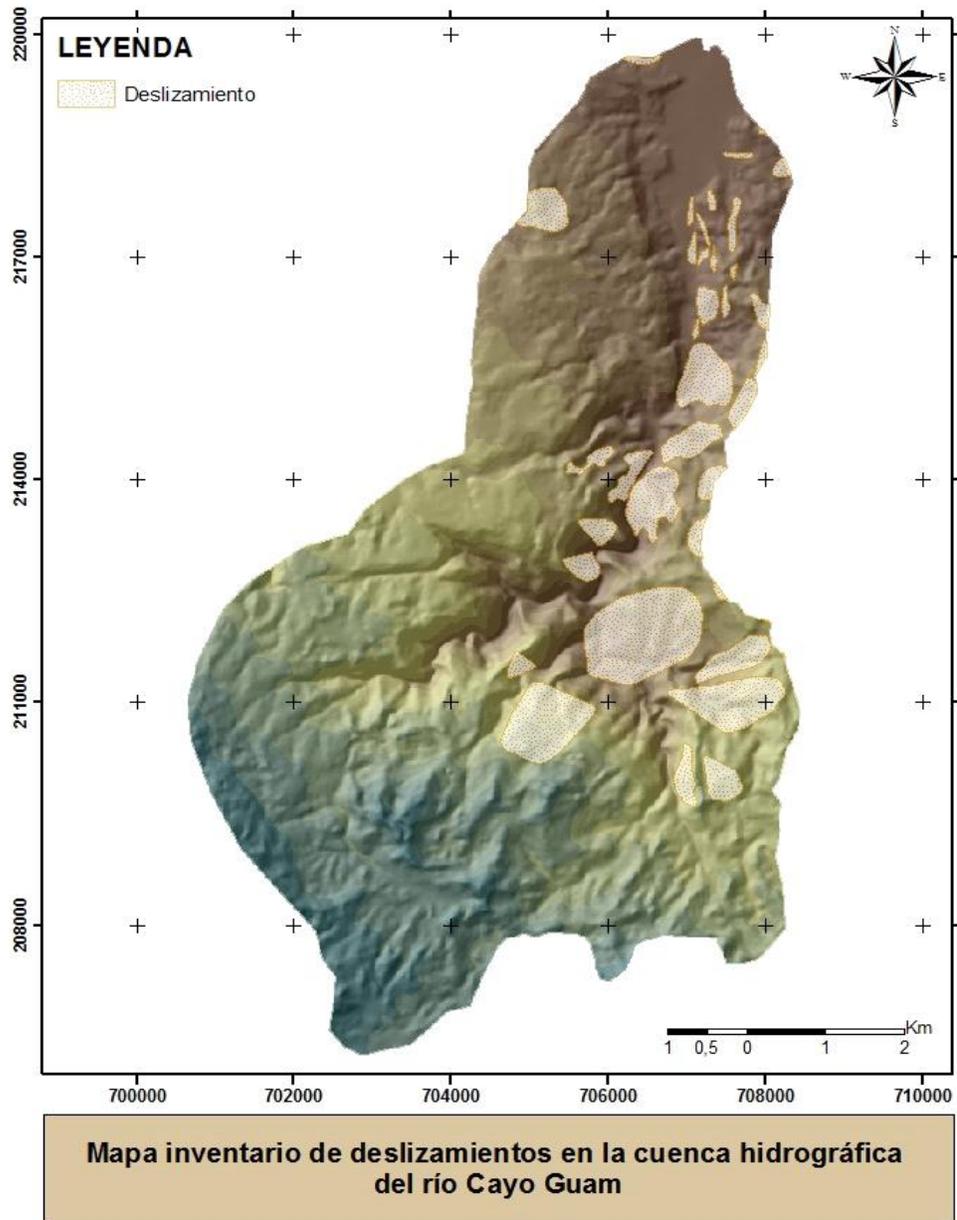
Figura 4.11. Mapa de deslizamientos en la cuenca hidrográfica del río Cayo Guam. Escala 1:50000.

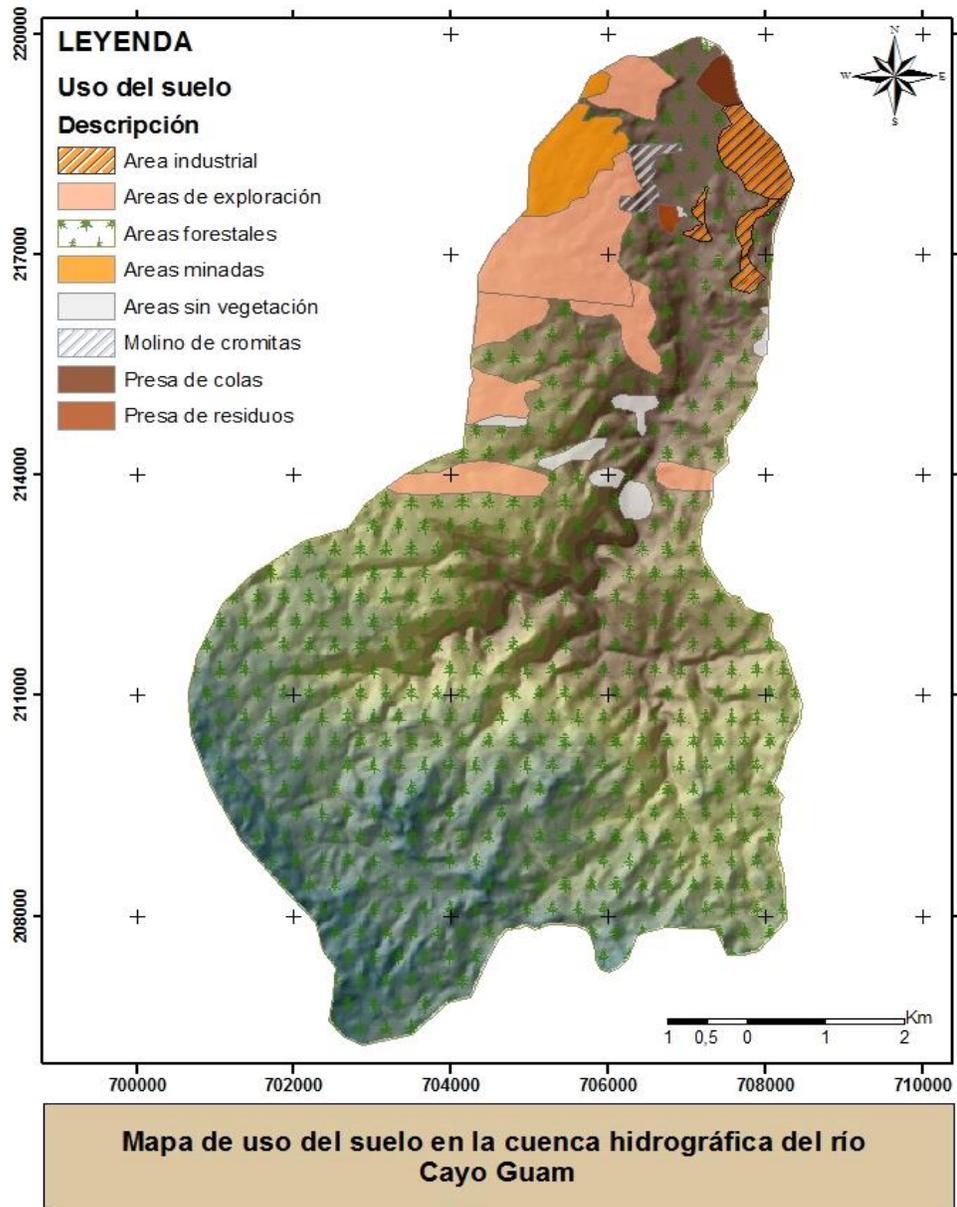
Como se muestra en la figura 4.12, hay un predominio de las áreas de uso forestal ubicadas principalmente al sur en forma de franjas alargadas al norte, lo que representa el 85,25% del área total. La degradación de los suelos de estos sectores se asocia fundamentalmente a procesos geodinámicos exógenos como los deslizamientos y erosión en cárcavas, condicionados fundamentalmente por las potencias y humedad de las cortezas lateríticas, pendientes y concavidad del terreno, y las subpresiones de las aguas subterráneas así como la acción de la escorrentía.

El resto del área de la cuenca, que representa el 14%, está afectada por procesos de degradación de suelos que se desarrollan de forma intensa y que se relacionan con determinados usos como las zonas de desarrollo minero (2,035%), presas de colas, instalaciones industriales (Molino de cromitas, Las Camariocas) y en grado moderado de degradación las zonas de exploración geológica en las cuales las afectaciones son parciales debido fundamentalmente a la construcción de plataformas de perforación, trochas y caminos de exploración.

Figura 4.12 Mapa de uso del suelo en la cuenca hidrográfica del río Cayo Guam. Escala 1:50000.

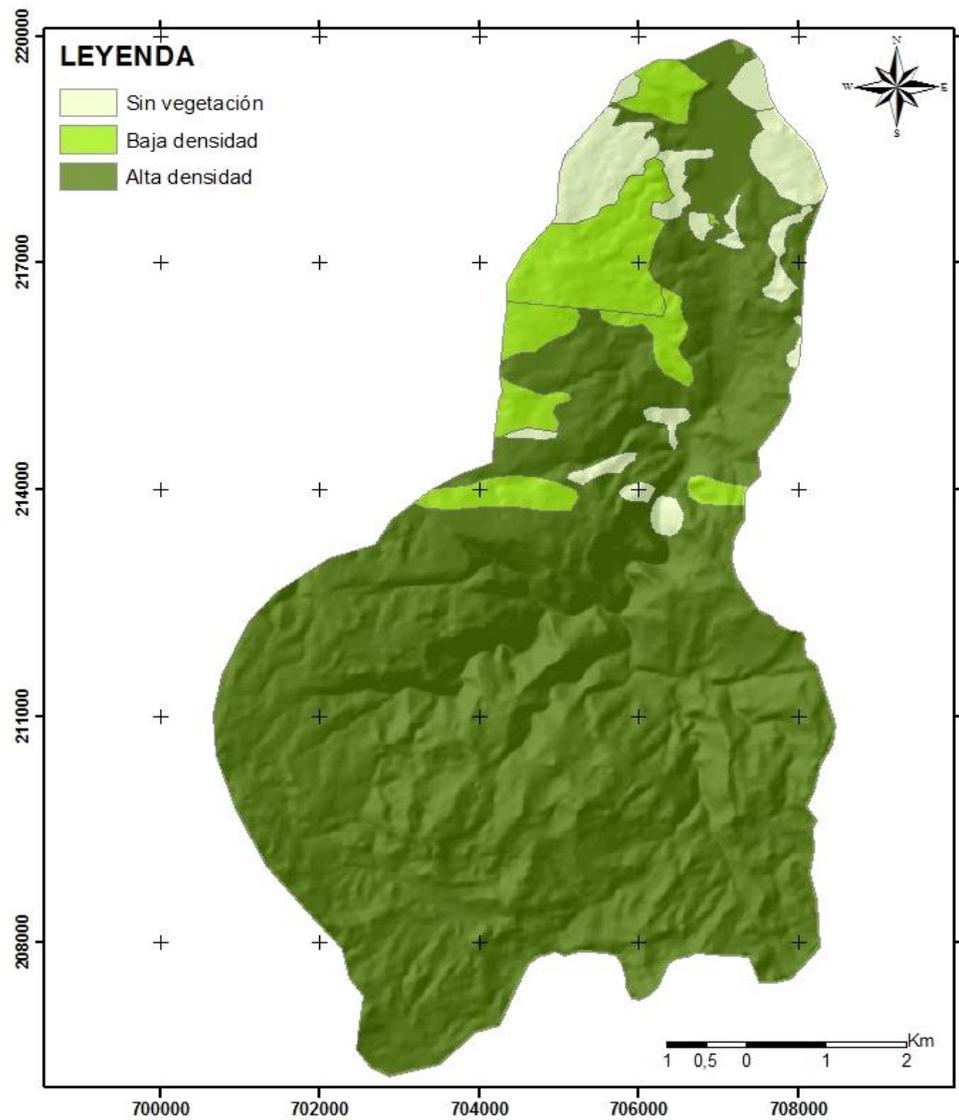
Mapa de densidad de vegetación en la cuenca hidrográfica del río Cayo Guam

Se realiza el mapa de densidad de vegetación a partir de la digitalización de los mapas topográficos y las fotos satelitales del área de estudio clasificándola en tres clases: sin vegetación, baja densidad de vegetación y alta densidad de vegetación. La última clase representa el 85 % del área, ubicada principalmente en el noreste y sur de la cuenca; las zonas de baja densidad representan el 8,65%, y se ubican al noroeste. La ausencia de vegetación se relaciona espacialmente con las áreas afectadas por la acción antrópica intensa debido a la industria y la minería, estas representan el 6,145% del área total de la cuenca (Figura 4.13).

Figura 4.13 Mapa de densidad de vegetación de la cuenca hidrográfica del río Cayo Guam. Escala 1: 50000.

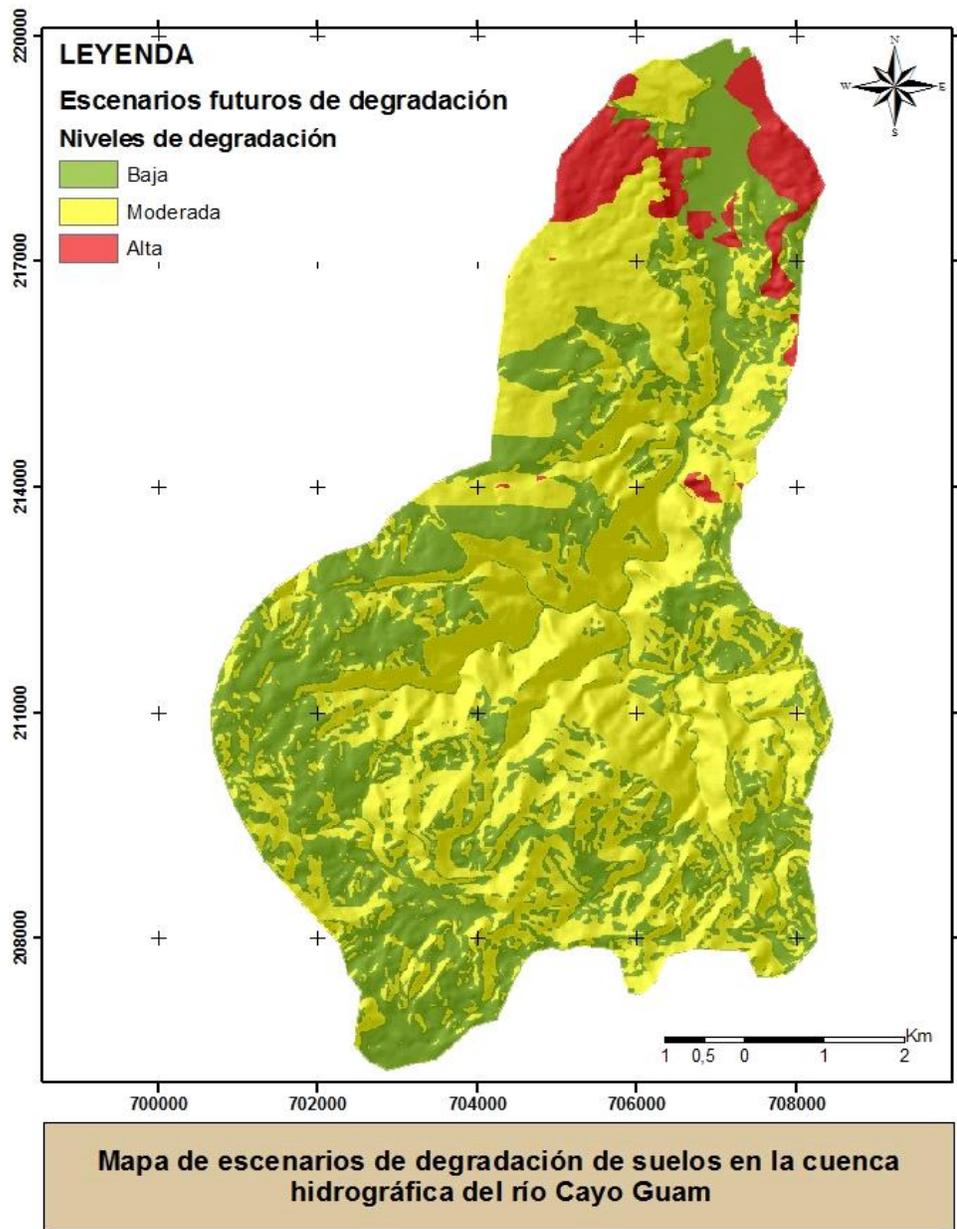
La clase de degradación media se asocia espacialmente a zonas de pendientes elevadas, donde los procesos erosivos son intensos y la acción antrópica afecta parcialmente la pérdida de biodiversidad y representan el 53,52% de la cuenca. La mayor degradación representa el 5,19% y se manifiesta donde se desarrollan los procesos extractivos de la minería del níquel, además de la infraestructura industrial para su procesamiento (Figura 4.14).

Figura 4.14. Mapa de escenarios de degradación de suelos en la cuenca hidrográfica del río Cayo Guam. Escala 1:50000.

Unas de las aplicaciones prácticas del mapa de escenarios prospectivos es que permite orientar los planes futuros de rehabilitación de áreas degradadas y mejoramiento de las condiciones de productividad biológica de los suelos. En este sentido se proponen en la tabla 4.1 varias medidas de mitigación para el cuidado del hábitat natural y biodiversidad en función de los niveles de degradación propuestos en la figura 4.14.

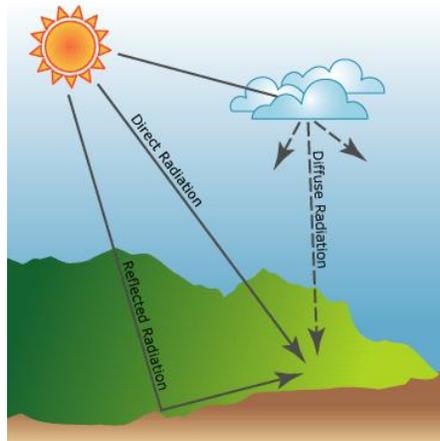
En los procesos de rehabilitación de las áreas degradadas unas de las variables de importancia a tener en cuenta y que determina densidad de supervivencia de las especies utilizadas en la reforestación es la radiación solar, definida como el conjunto de radiaciones electromagnéticas emitidas por el Sol. La radiación solar que llega a la tierra se debe a la modificación de la radiación solar entrante (insolación) proveniente del sol, en su viaje a través de la atmósfera, es modificada por las características de la topografía y de la superficie, e interceptada o recibida en la superficie de la tierra como componentes directos, difusos, y reflejados. La radiación directa es interceptada, por la superficie de la tierra como una línea directa proveniente del sol; la radiación difusa es dispersada por los componentes atmosféricos, tales como nubes y polvo y la radiación reflejada se irradia por las características superficiales del terreno. La suma de la radiación directa, difusa, y reflejada se llama radiación solar total o global (Figura 4.15).

Figura 4.15. Esquema que muestra los componentes de la radiación solar.

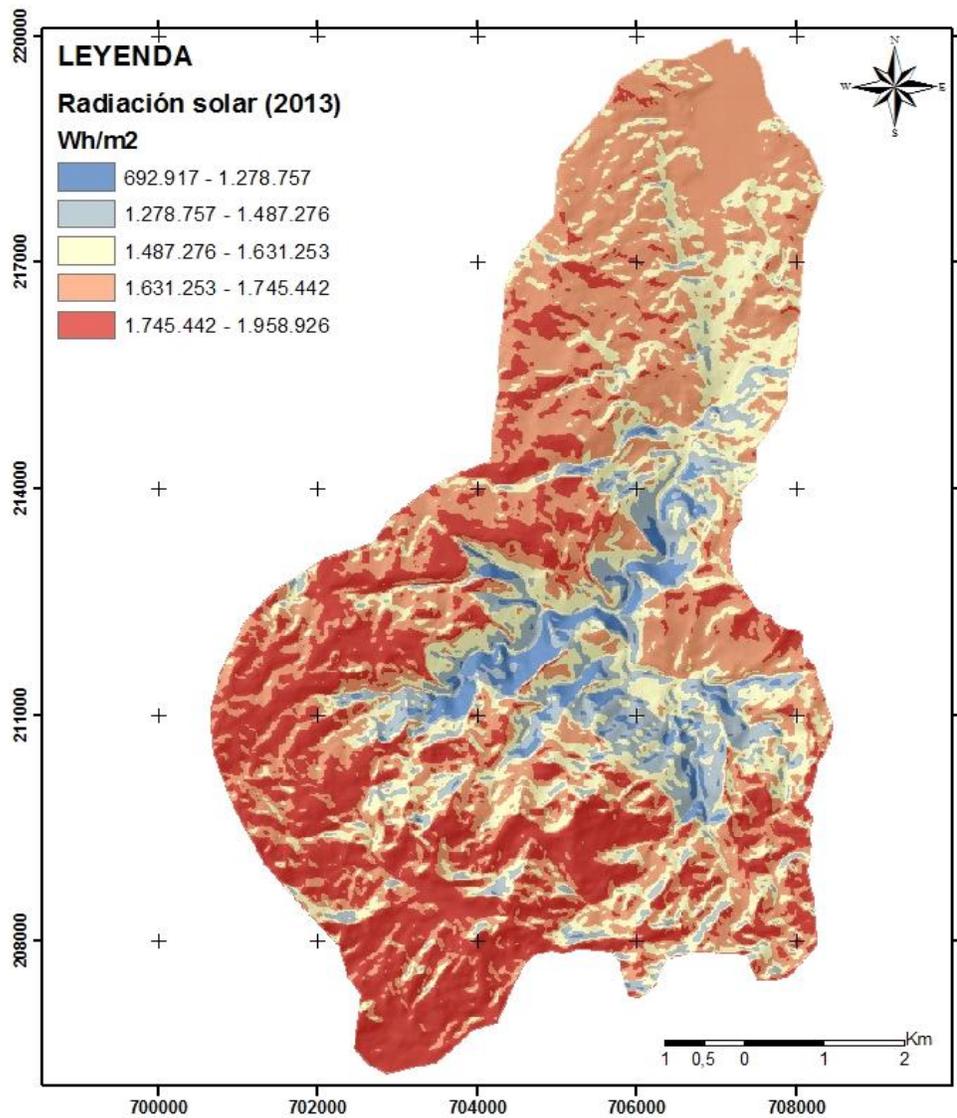
Mapa de radioación solar para el año 2013 en la cuenca hidrográfica del río Cayo Guam

Para la aplicación de esta variable se obtuvo el mapa de radiación de la cuenca de Cayo Guam (Figura 4.16) y el análisis con relación a la densidad de vegetación (Tabla 4.2); la misma muestra que las mayores radiaciones se manifiestan hacia el suroeste y sur de la cuenca con valores máximos de 1 958926 Wh/m, y los valores mínimos se relacionan espacialmente con el cauce del río y hacia el norte de la cuenca con valores mínimos de 692917 Wh/m. Desde el punto de vista práctico estos valores indican que hacia los sectores de menores valores de radiación solar el porcentaje de supervivencia y/o desarrollo de las plantaciones utilizadas para la rehabilitación de terrenos degradados será menor que las que se planten en las áreas de mayor radiación solar.

Figura 4.16. Mapa de radiación solar en la cuenca hidrográfica del río Cayo Guam. Escala 1:50000.

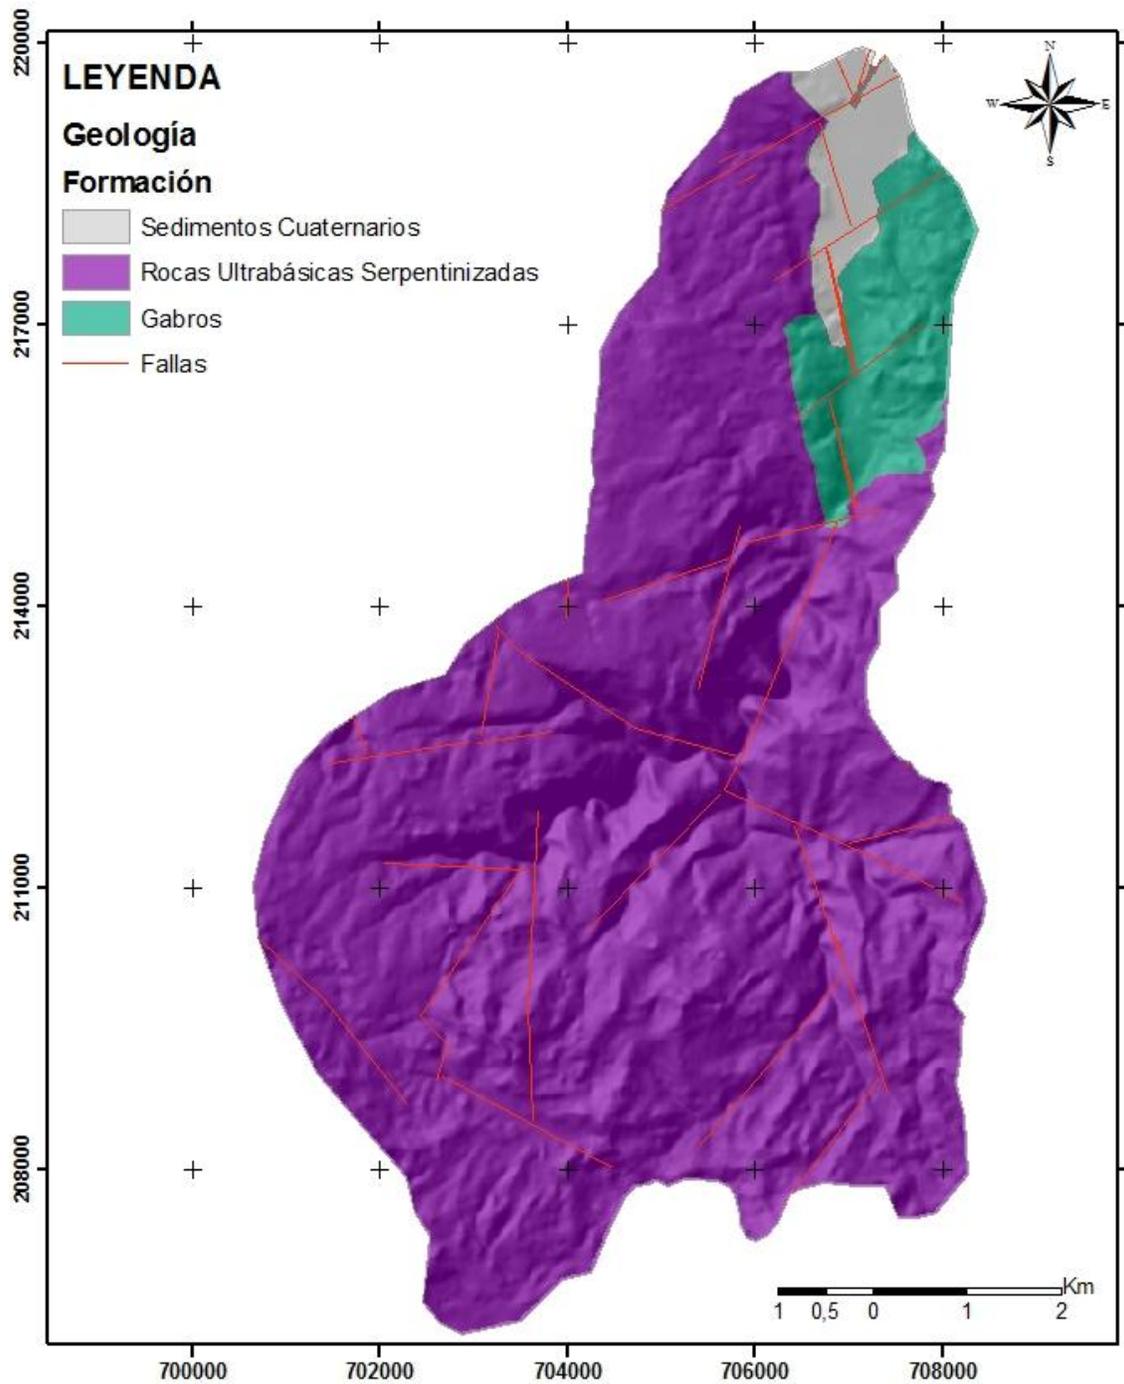
Anexo 1. Mapa geológico de la cuenca hidrográfica del río Cayo Guam. (Tomado de Rodríguez, 1998 escala 1: 500000).

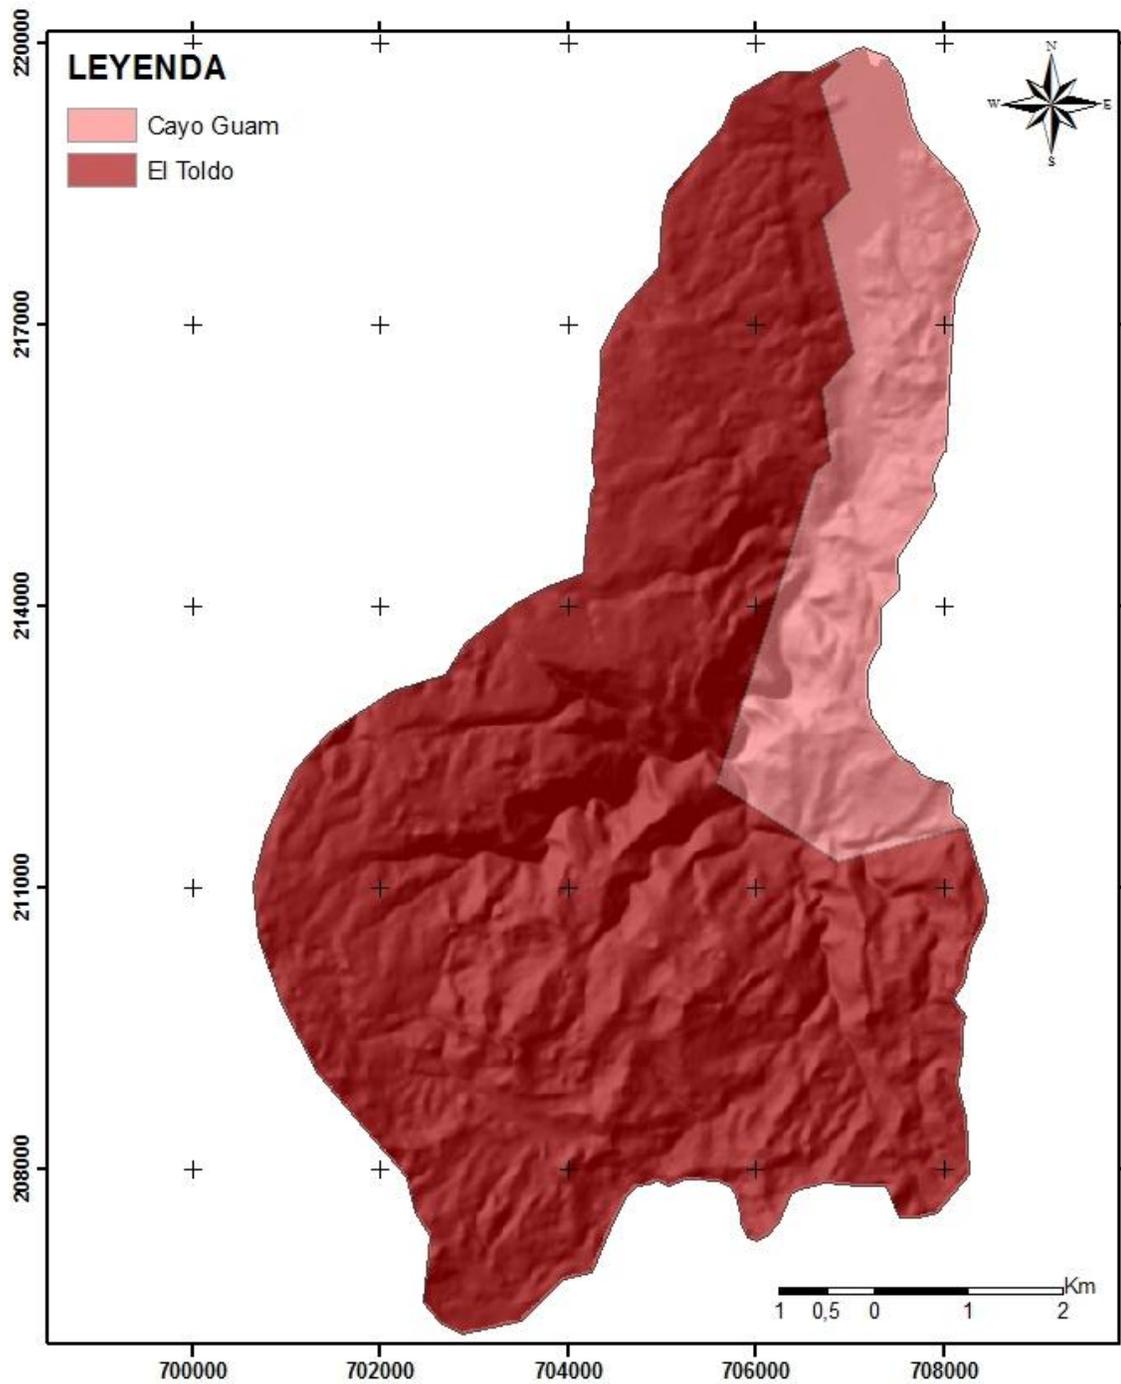
Anexo 2. Mapa de bloques morfotectónicos de la cuenca hidrográfica de la cuenca del río Cayo Guam (tomado de Rodríguez, 1998).escala 1:50000

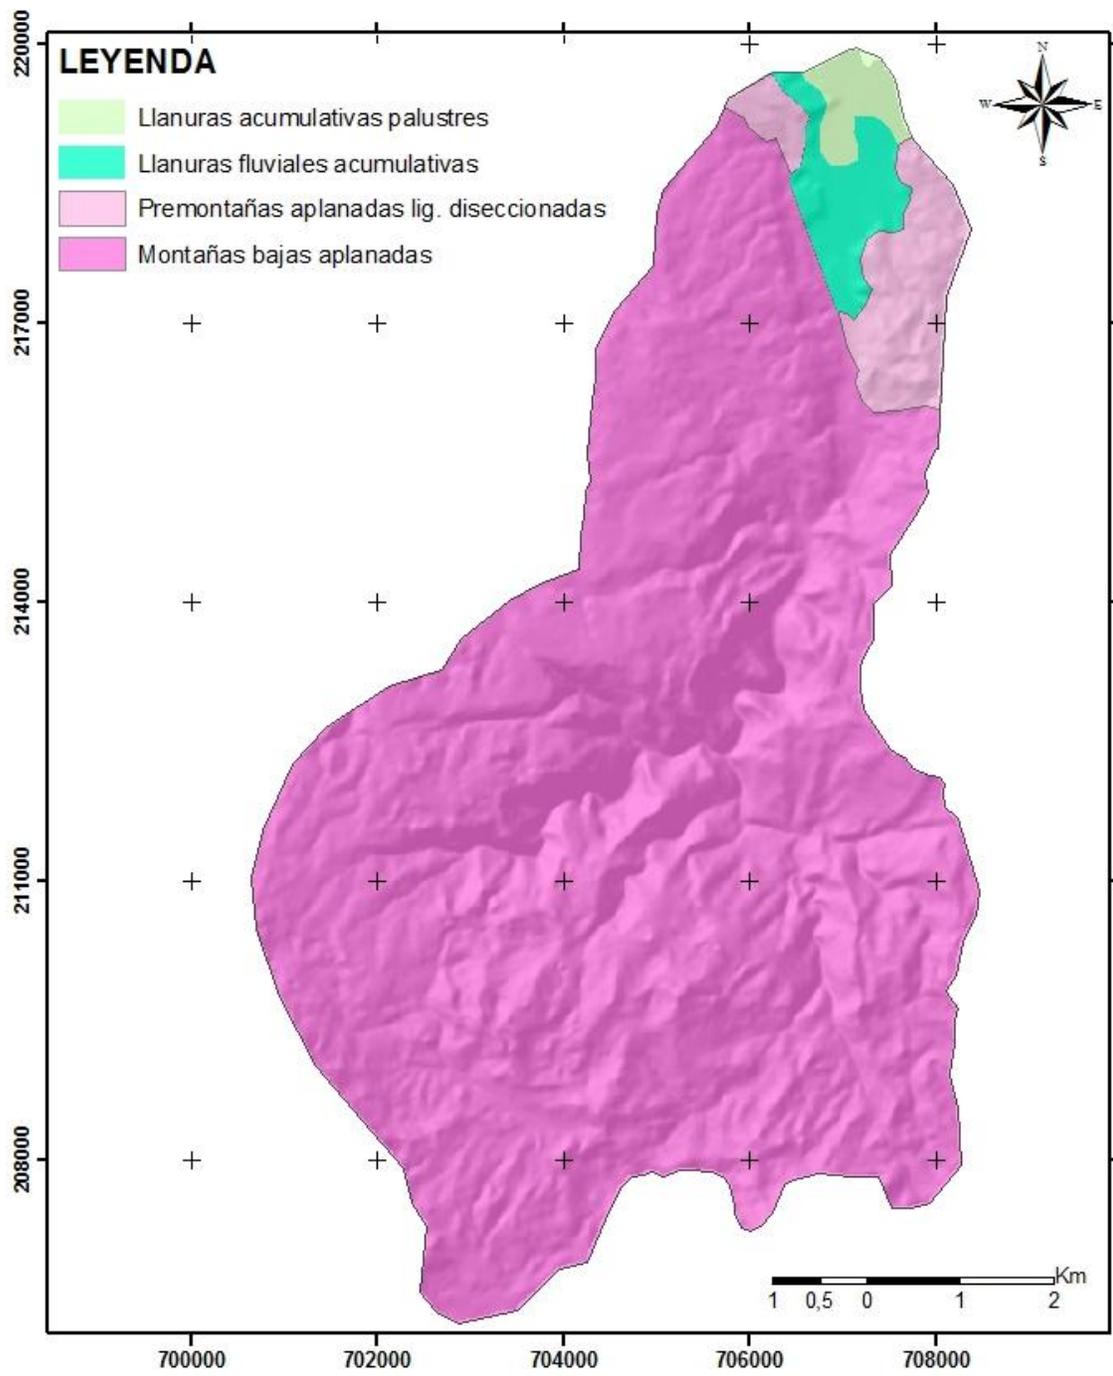
Anexo 3. Mapa geomorfológico de la cuenca hidrográfica del río Cayo Guam (tomado de Rodríguez, 1998).escala 1:50000.
