**MINISTERIO DE EDUCACIÓN SUPERIOR.
INSTITUTO SUPERIOR MINERO METALÚRGICO DE MOA
“Dr. ANTONIO NÚÑEZ JIMÉNEZ”
FACULTAD DE GEOLOGÍA Y MINERÍA
DEPARTAMENTO DE GEOLOGÍA**

Trabajo de diploma en opción al título de ingeniero geólogo.

**Título: Análisis de los factores de degradación de los
suelos en la cuenca del Rio Cayo Guam.**

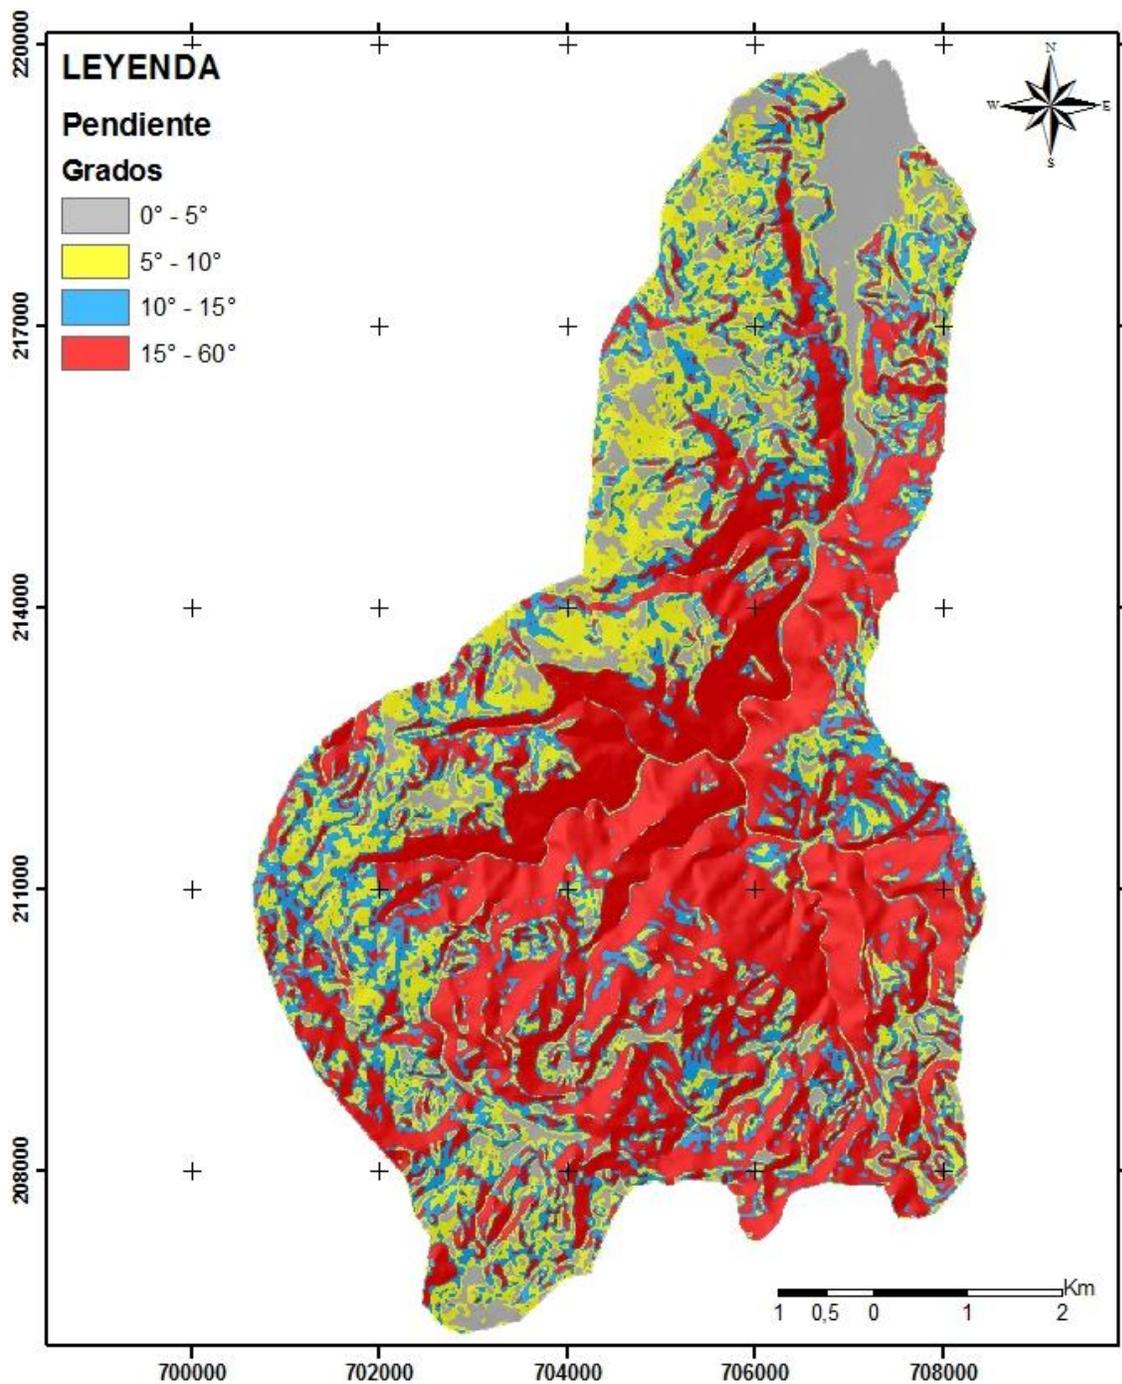
Anexo 4. Mapa de pendientes del terreno en la cuenca del río Cayo Guam. Escala 1:50000.

Las zonas relacionadas con las mayores pérdidas de suelos se asocian a las mayores pendientes del terreno ubicadas al sur y al cauce principal (Anexo 4). La erosión potencial de los suelos se estima con valores superiores a 100cm y representan el 64% del área
