EVIDENCIA DOCUMENTAL DE LOS CAMBIOS GEOMORFOLOGICOS EN CAYO MOA GRANDE, MOA, CUBA

Yosbanis Cervantes ⁽¹⁾, **Yuri Almaguer** ⁽¹⁾, **Gerardo Orozco** ⁽¹⁾, **Allan Pierra** ⁽¹⁾, **Hans Gursky** ⁽²⁾

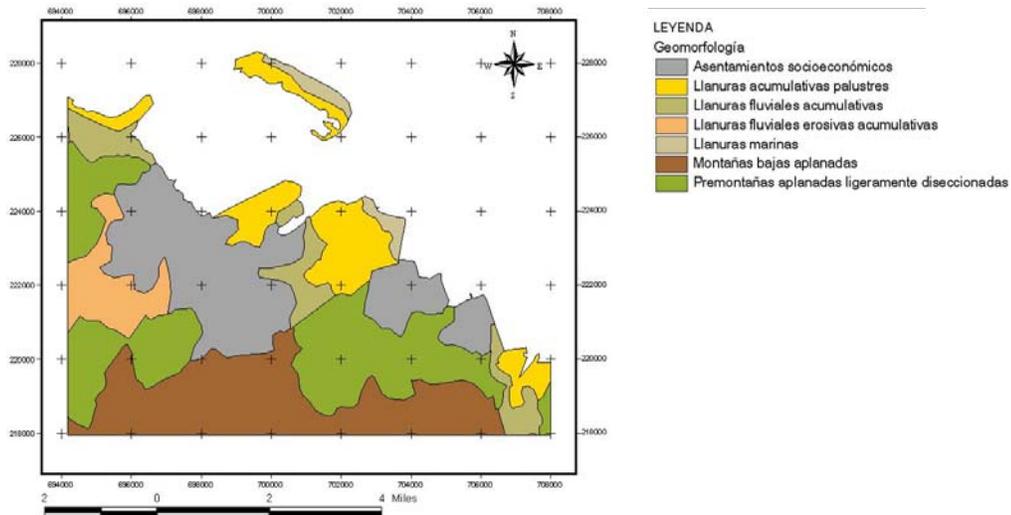
Figura. 2. Mapa geomorfológico general del área de estudio.

El sector costero de la bahía de Moa desde el punto de vista geomorfológico, se encuentra en zona de llanuras. Las cotas no sobrepasan los 55 m de altura y es la loma “La Vigía”, la mayor elevación en el área. Los procesos morfogénicos predominantes son los procesos fluviales y marinos (Figura 2). Entre los elementos morfológicos más importantes, se destacan las llanuras acumulativas marinas: llegan a formar parte de la zona litoral en Punta Fabrica próximo a la desembocadura del río Moa y aproximadamente un 85 % de la parte norte de Cayo Moa Grande.

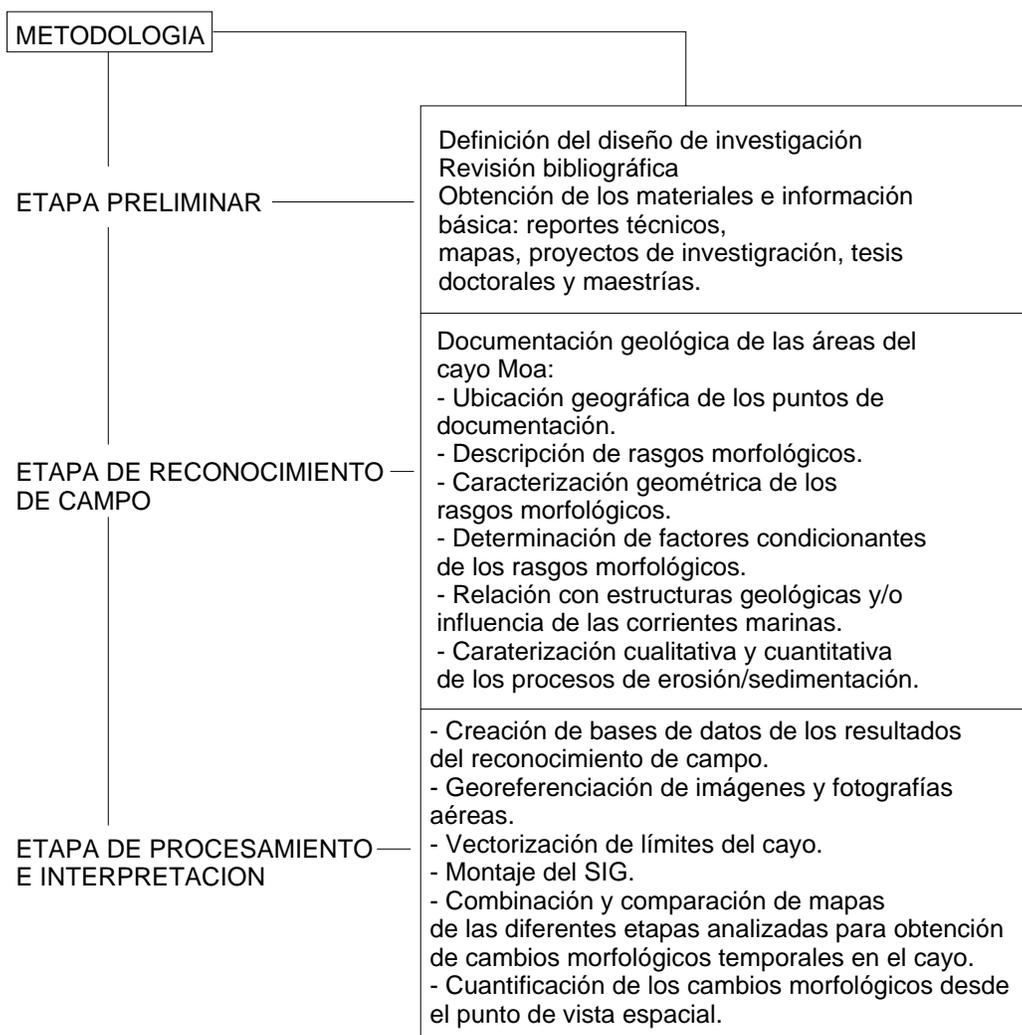
La metodología aplicada en la investigación se fundamenta en un análisis geomorfológico de fotografías aéreas y la aplicación de técnicas de cartografía digital implementando un SIG. Como primer paso se obtuvo la cobertura aerofotográfica de diferentes años en un intervalo de tiempo definido y se analizó la información bibliográfica y cartográfica disponible sobre el área. Las fotos fueron digitalizadas, procesadas e interpretadas mediante la utilización de las herramientas del Arc GIS 9.2.

Figura 3. Metodología aplicada en la investigación.

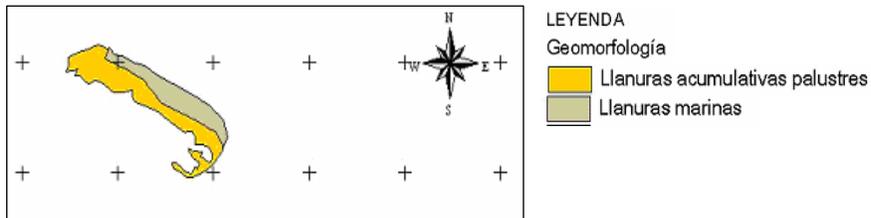
Cayo Moa Grande y la barrera arrecifal, constituyen un rasgo geomorfológico relevante de la Bahía de Cayo Moa, donde además se destacan las características de las costas del propio cayo, que en la parte meridional son llanuras acumulativas cenagosas y bajas, mientras que en la septentrional son costas acumulativas arenosas con una extensa zona de playa de fondos muy someros (figura 3).

Figura 3. Características geomorfológicas de Cayo Moa Grande.

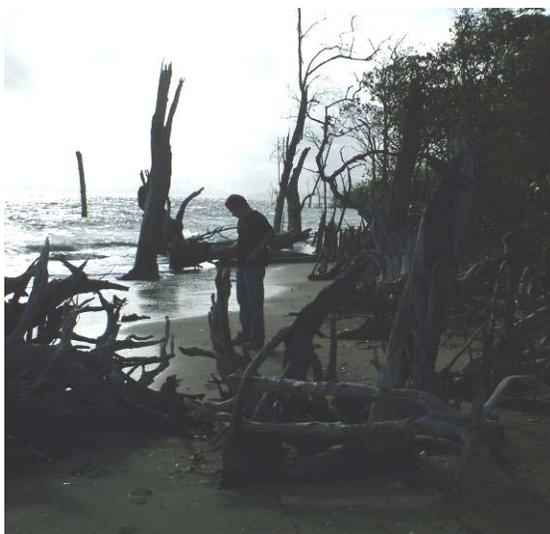
En el sector ocupado por llanuras marinas se caracteriza por procesos erosivos intensos que se localizan en la porción central - oriental del cayo, donde se puede apreciar un significativo retroceso de la costa, entre los principales indicios se encuentran: restos de vegetación dentro del mar producto de la erosión (foto 1) y aparece el afloramiento de la Beach Rock (arena consolidada) como índice del retroceso de la línea de costa (foto 2).

Foto1. Retroceso de la costa en el sector Este del Cayo, donde actualmente se observan los restos de vegetación mar adentro.

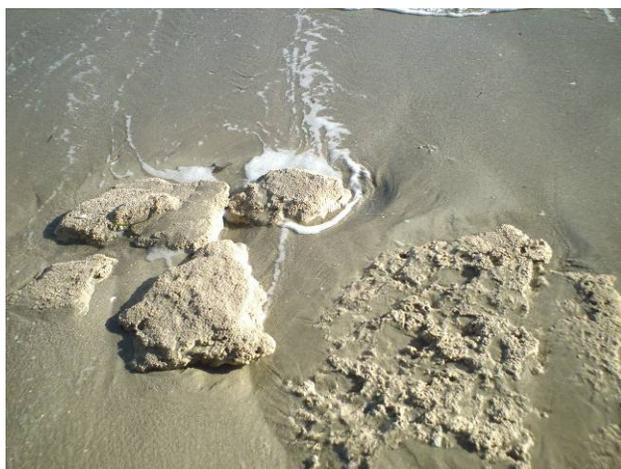
Foto 2. Afloramiento de *Beach Rock* en el centro del Cayo

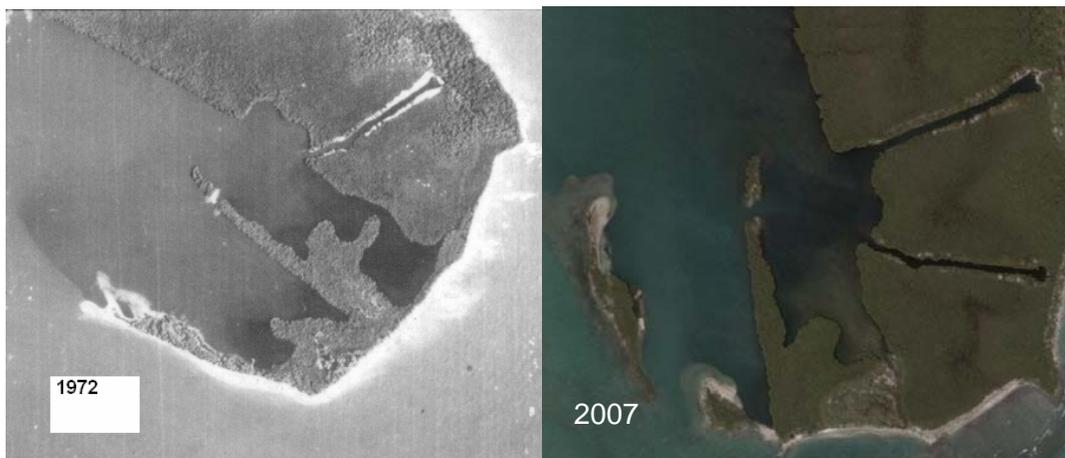
Por las campañas de reconocimiento de campo y la posterior comparación de los resultados con la interpretación de las fotografías aéreas e imágenes satelitales se pudieron identificar variaciones morfológicas en el extremo sureste del cayo, donde se ha formado una flecha de arena, que se extiende hacia el sur (foto 3 y 4), a la vez que se ha separado del cayo, consolidándose como un pequeño islote con vegetación. La abertura o canal entre el islote y el cayo no existía en las imágenes hace tres décadas atrás, lo que certifica la velocidad de cambios en la morfología costera.

Fotos 3 y 4. Transformaciones del extremo oriental de Cayo Moa en el periodo 1972 – 2007.

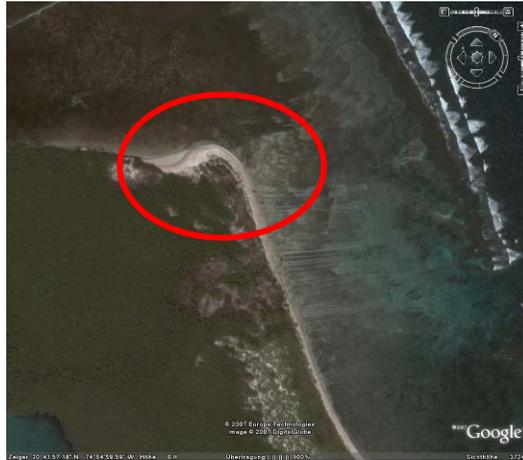
En el sector occidental se pudo apreciar una considerable acumulación de sedimentos marinos de origen reciente depositado en forma de terrazas (foto 5). En la comparación de los mapas morfológicos en las etapas analizadas se aprecia un cambio en el área con una diferencia de 0,39 Km² entre ambos (figura 4).

Foto 5. Acumulación de sedimentos marinos de origen reciente en la parte más occidental del cayo.

En esta porción del cayo se amplía la pendiente de playa, las dunas se hacen más extensas y la pendiente submarina es plana totalmente, emergiendo la superficie del fondo en marea baja hasta la misma barrera coralina o con profundidades menores de 1m en diferentes sitios.

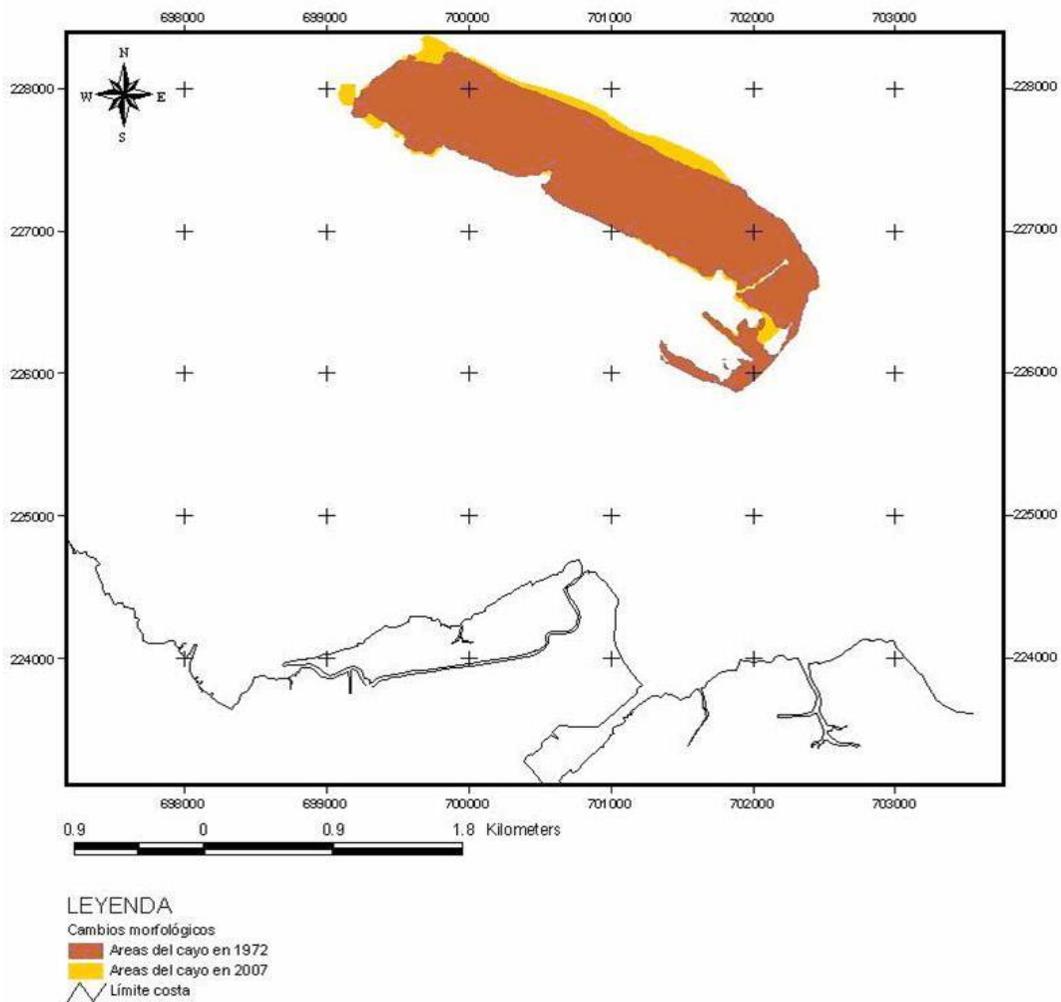
Figura 4. Variaciones morfológicas de Cayo Moya Grande en el periodo 1972 - 2007.
