**Evaluación de la calidad de las aguas para  
consumo humano en el Sector Ancón Bajo  
II. Municipio Maracaibo.**

Tesis en opción al título académico de Máster en Geología mención Geología  
Ambiental

**Autor: Ing. Irguin Alberto Bracho Fernández**

**Moa, 2015**

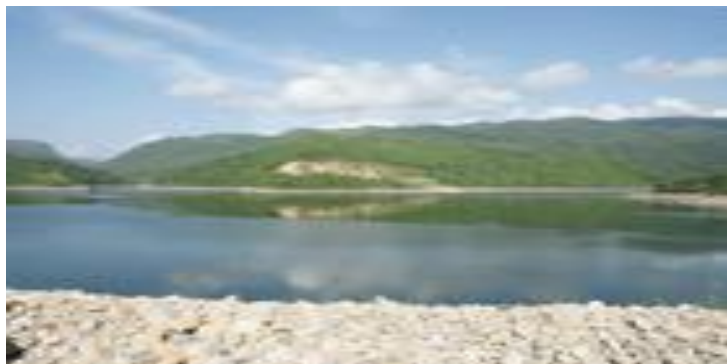
Figura 8. Embalse los Tres Ríos.

- **Embalse Tres Ríos** (figura 8), Fecha de Construcción 2006. Ubicado en el Sector El Laberinto, Municipio Jesús Enrique Losada. Ríos que lo surten: Palmar, Las Lajas y Caño e´ Pescado. Capacidad Total: 180 MMM<sup>3</sup> con una profundidad máxima de 74 metros, altura efectiva de 59 metros. Tiene un uso combinado para riego en la planicie de Maracaibo y abastecer con 4000 L/s a la Planta potabilizadora Wuinpala ubicada en la Parroquia la Sierrita Municipio Mara.

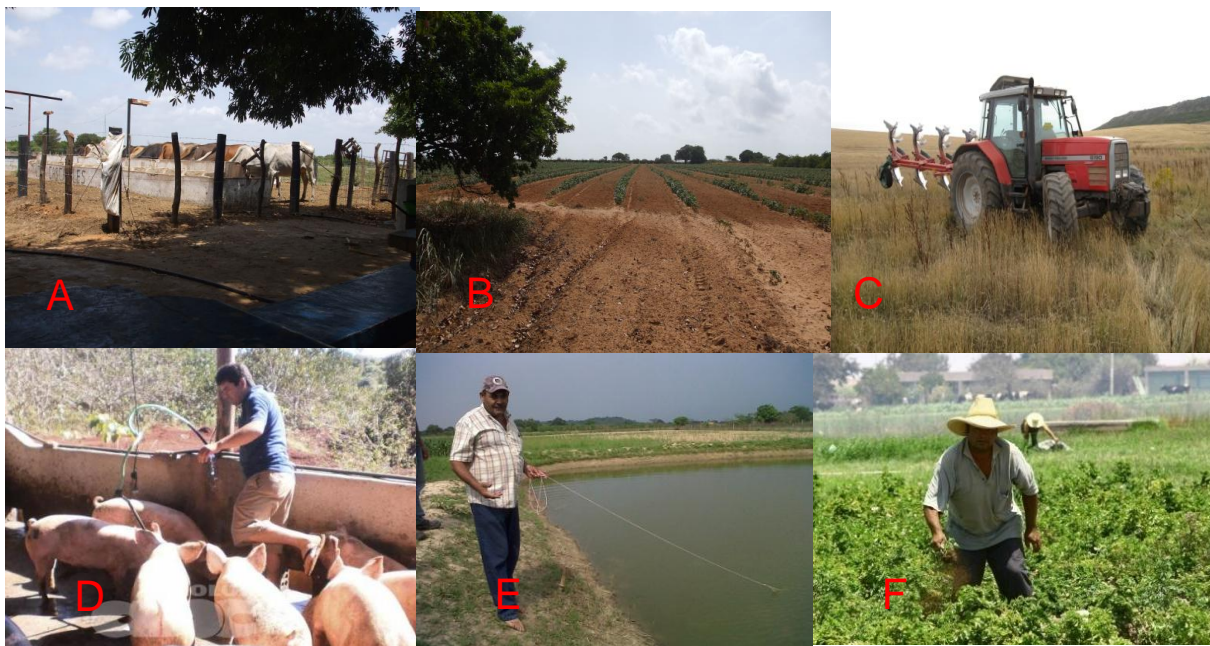
Figura13. Focos de contaminación presentes en la comunidad Ancón Bajo II, A. Ganadería Vacuna; B, C y F Agricultura; D Ganadería Porcina; E Piscicultura.

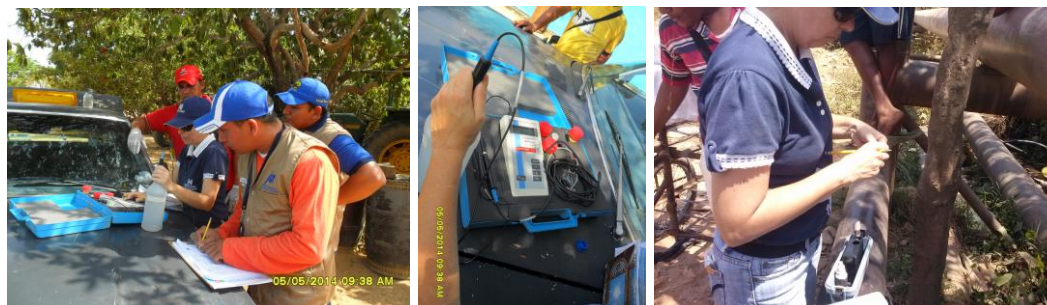
Figura14. Equipo de mediciones in situ, Potenciómetro (consort 530c), peachímetro.

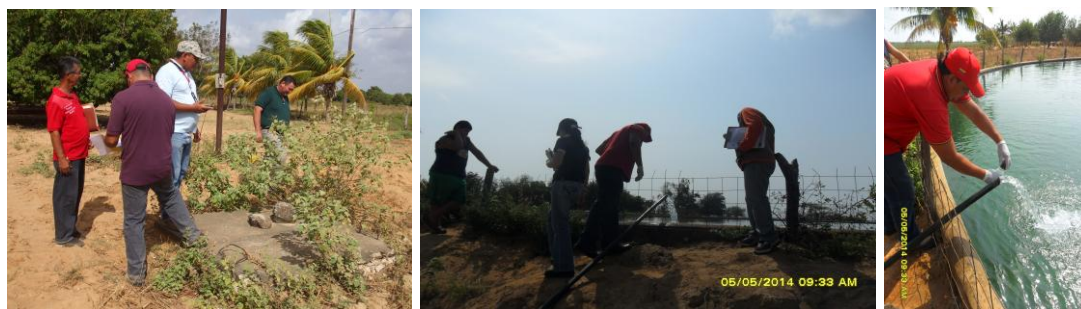
Figura 15. Muestreo Pozo granja San Martín.

El pozo tiene más de 20 años funcionando, tiene 28 metros de perforación, inicialmente era utilizada para consumo humano. Hoy en día el agua es muy salada se usa para riego y animal, la cual almacenan en un tanque cilíndrico elaborado de concreto sin tapa; por otra parte se abastecen de botellones con agua mineral y camiones cisternas para sus satisfacer su necesidades básicas del vital líquido. (Figura 15)

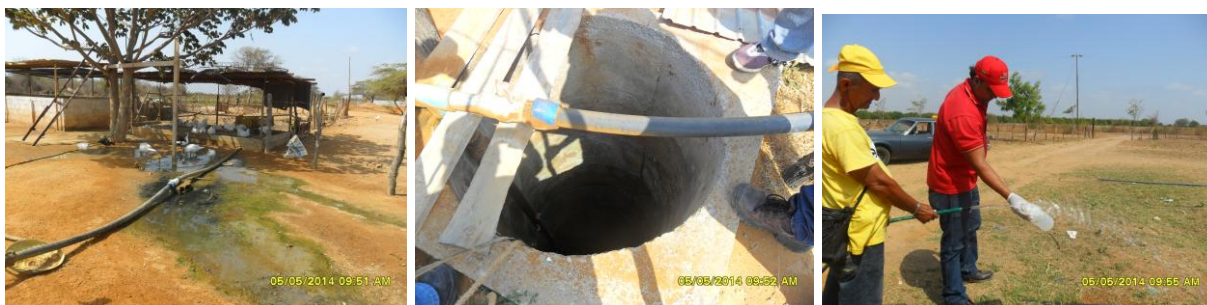
Figura16. Muestreo Pozo granja La Zeta  
Fuente: Bracho I., 2015.

El pozo tiene más de 15 años funcionando, tiene 28 metros de perforación, durante sus primeros años de vida, suministraba agua dulce la cual aprovechaban para consumo humano posteriormente fue cambiando la concentración de sales un año después de su perforación, actualmente su uso está limitado para riego y consumo de ganado. Por su parte el abasto para consumo humano es a través de compras de botellones con agua potable mineral. (Figura 16)

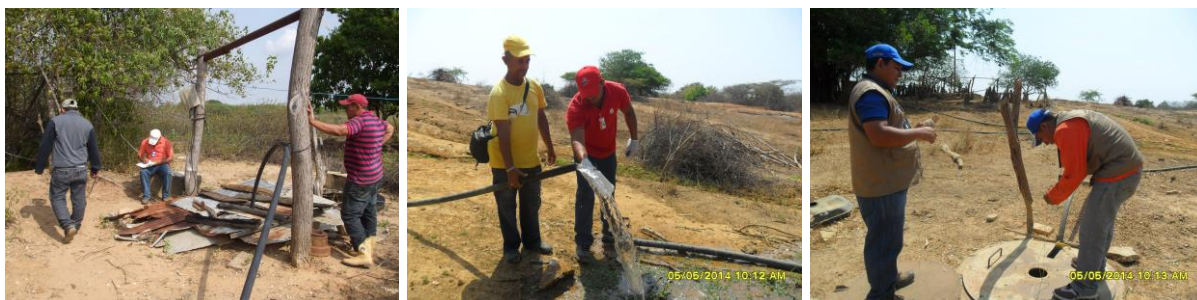
Figura17. Muestreo Pozo granja El Bosque.  
Fuente: Bracho I., 2015.

El pozo tiene 28 años funcionando y 30 metros de perforación construido de manera artesanal, 10 metros de nivel de agua, revestido con anillo de concreto prefabricado de 1,20 metros de diámetro, según sus usuarios posee sabor oxidado derivado del contenido excesivo de iones de hierro, lo utilizan para riego y para consumo humano. (Figura17)

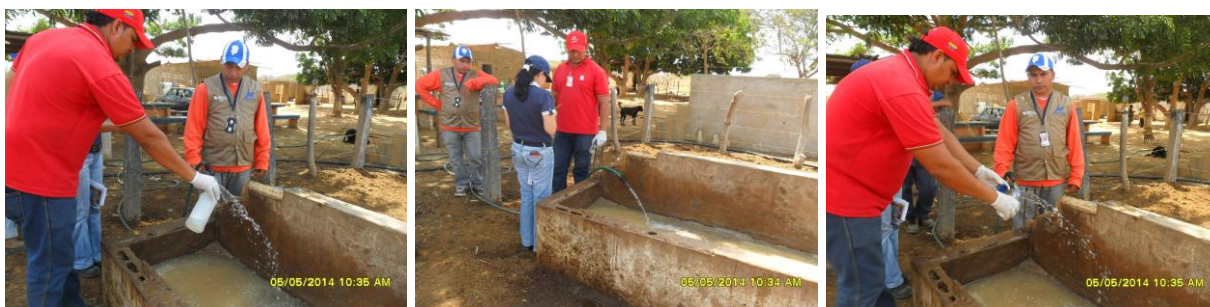
Figura 18. Muestreo Pozo granja los cascabeles  
Fuente: Bracho I., 2015.

El pozo tiene más de 25 años funcionando y 40 metros de perforación construido de manera artesanal, 10 metros de nivel de agua, revestido con anillo de concreto prefabricado de 1,20 metros de diámetro, lo utilizan solo para riego y para los animales doble propósito vacuno y porcino, ya que el agua es salobre. Para el consumo compran botellones con agua mineral. Anteriormente usaban el agua para consumo, desde que se dañó la bomba (marzo de 2013.) e instalaron una de menor potencia, el pozo arrastra arena. (Figura 18).

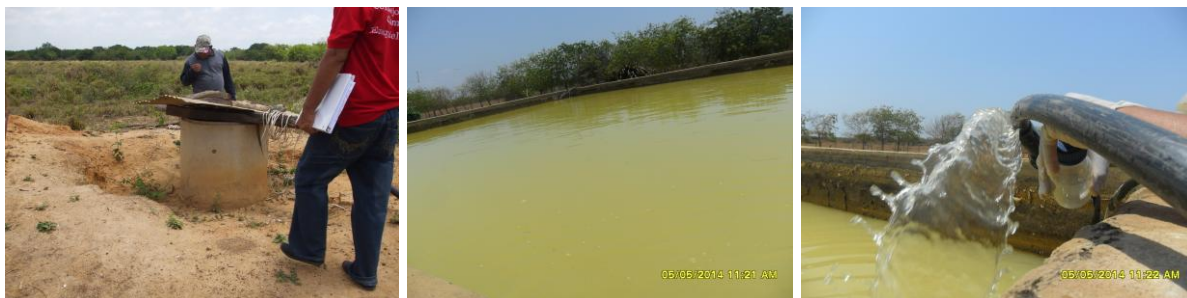
Figura 19 Muestreo Pozo granja San Benito (Casa Azul)  
Fuente: Bracho I., 2015.

El pozo tiene más de 28 años funcionando y 40 metros de perforación construido de manera artesanal, 10 metros de nivel de agua, revestido con anillo de concreto prefabricado de 1,20 metros de diámetro, lo utilizan solo para riego y para ganado vacuno, ya que el agua es salobre. Para el consumo compran botellones con agua mineral. (Figura 19)

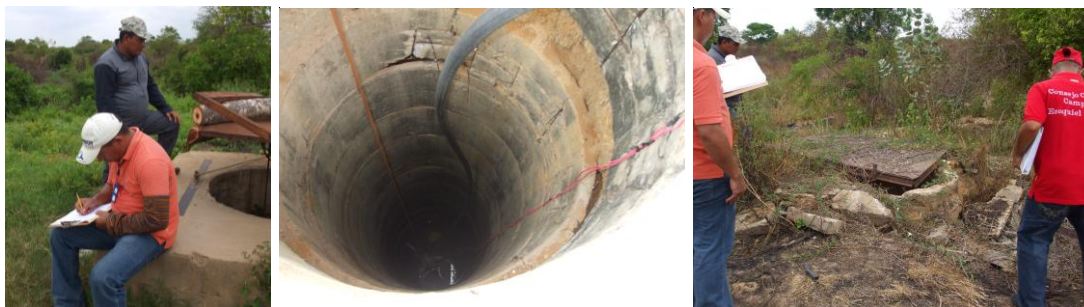
Figura 20. Muestreo Pozo granja Monte Santo.

El pozo tiene más de 20 años funcionando construido de manera artesanal y 13 metros de nivel de agua, lo utilizan solo para riego y para consumo animales ya que el agua es salobre. Para el consumo compran botellones con agua mineral. Al captar las muestras del pozo se observó el agua de aspecto ligeramente turbio y olor aceptable. (Figura 20).

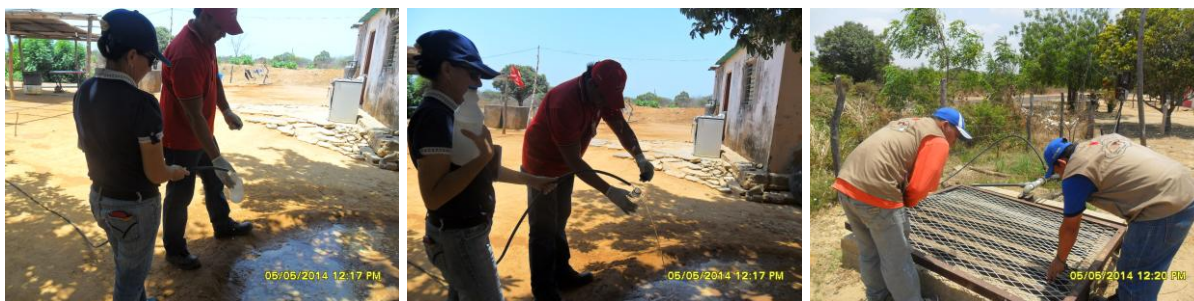
Figura 21. Muestreo Pozo granja La Estancia

El pozo tiene más de 20 años funcionando y 54 metros de perforación, construido de manera artesanal, lo utilizan solo para riego y para los animales ya que el agua es salobre. Para el consumo compran botellones con agua envasada. Al captar las muestras se observó un agua de aspecto claro, con arrastre de arenilla y olor aceptable. (Figura 21)

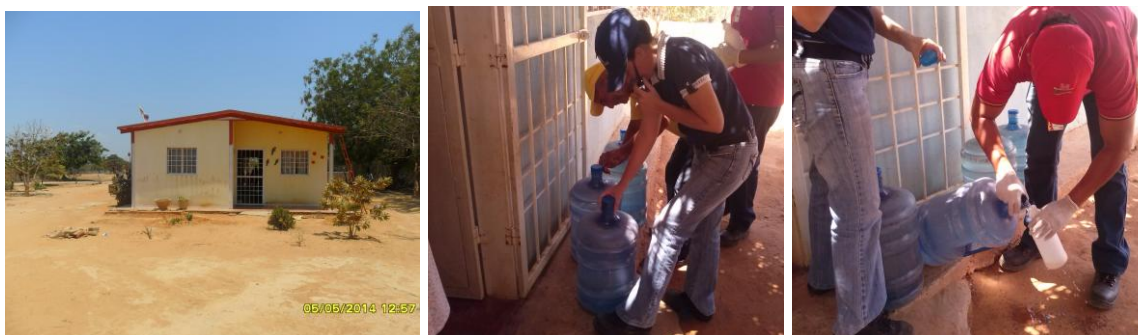
Figura 22. Muestreo Botellón de Agua Familia Alzate.

El botellón se encontraba en la vivienda de la familia Alzate, vocero del Consejo Comunal San Valentín. Los botellones son distribuidos en camionetas cada 8 días. En la tapa de las botellas aparece el nombre de Everest, posiblemente de la empresa embotelladora. La botella se encontraba cerrada al captar la muestra. (Figura 22)

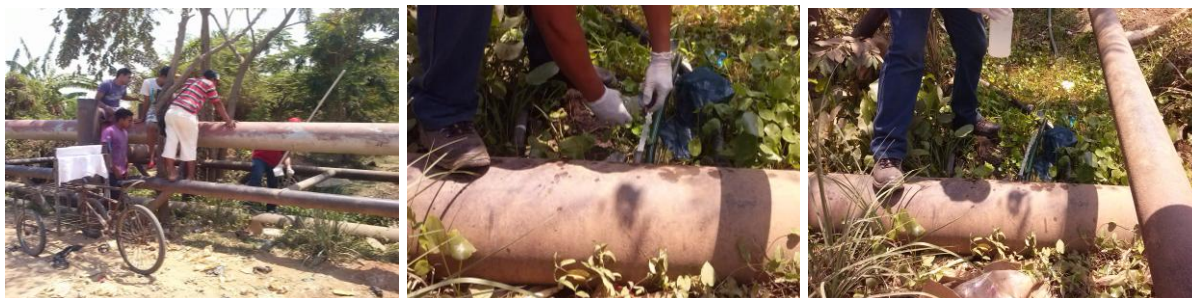
Figura 23. Muestreo de la Tubería de aducción.

La muestra se captó en la aducción (tubería) que se encuentra en la vía La Sibucara (Figura 23), estribaciones orientales de la comunidad objeto de estudio. Esta tubería conduce agua cruda proveniente del Embalse de Tulé. En ocasiones el agua es aprovechada por los habitantes de las viviendas cercanas a la tubería. Los parámetros medidos en sitio: Salinidad: 129 mg/L, Conductividad .246.9  $\mu\text{S}/\text{cm}$  (agua dulce)

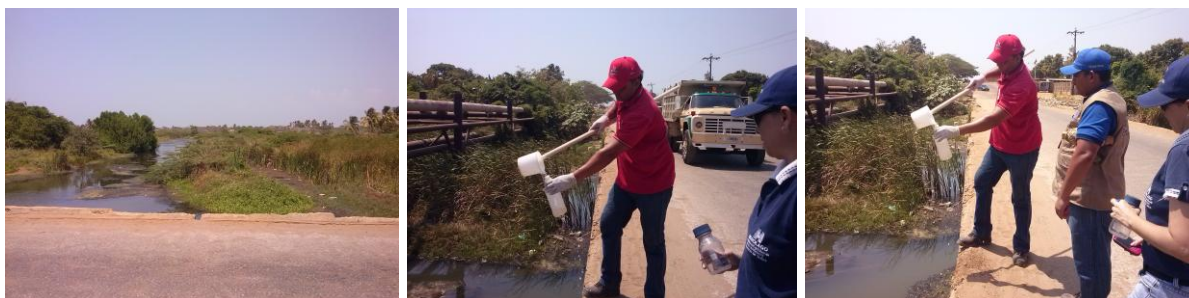
Figura24. Muestreo de la Quebrada Irigorrry.

Está ubicada en la vía La Sibucara, la cual conduce hasta el municipio Mara. En el sitio se pudo observar desechos de basura (por todos los alrededores) y vegetación, descargas de aguas servidas provenientes de las viviendas que colindan el drenaje desde su nacimiento hasta su desembocadura a la laguna el Gran Eneal. El agua se observó de aspecto claro y color verdoso y se percibió olor fétido. (Figura 24)

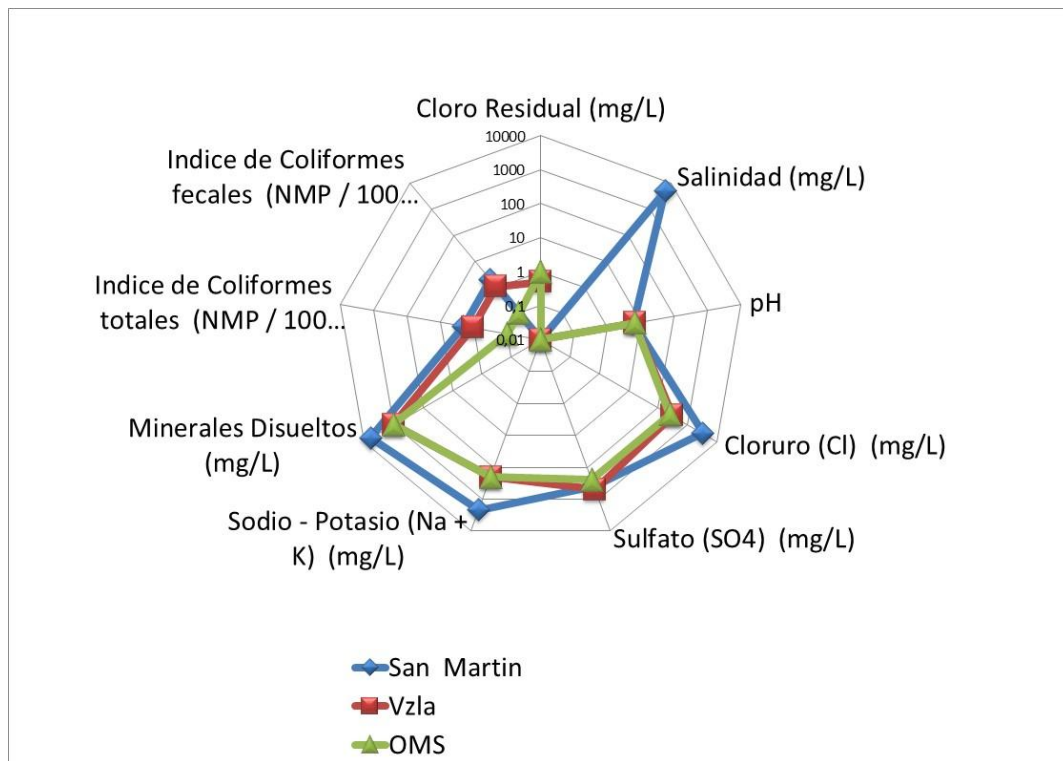
Figura 26. Parámetros fuera de norma granja pozo La Zeta

El exámen bacteriológico indica presencia de Heterótrofos Aeróbicos 12 ufc/mL, coliformes totales en 4 NMP / 100 mL, fecales y heterótrofos aerobios de 4 NMP / 100 mL, cuando el máximo permitido por la norma venezolana es de 1,1 NMP / 100 mL y 0 NMP / 100 mL para la OMS. (Figura 26)

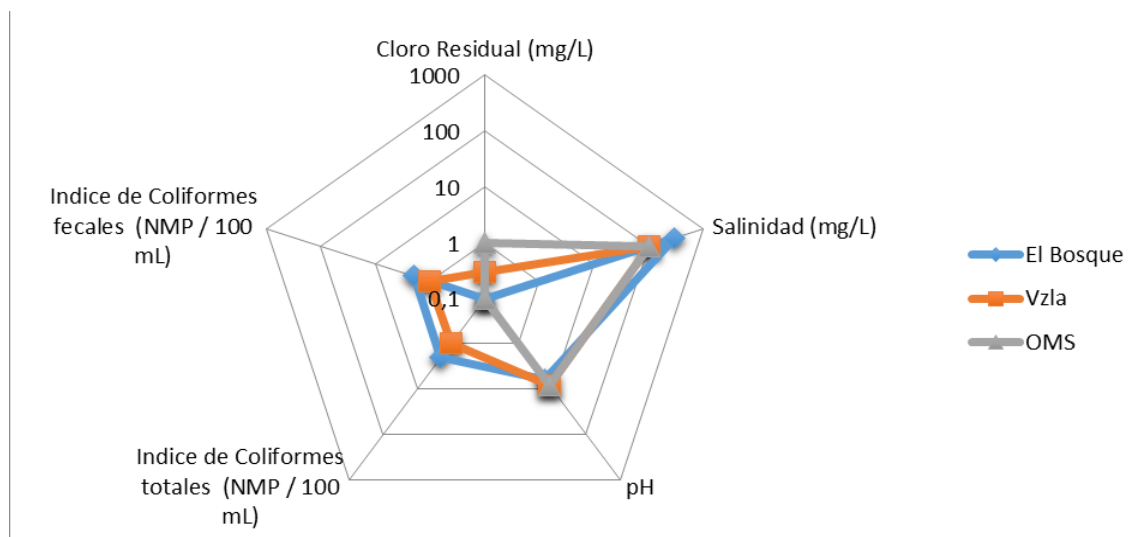
Figura 27. Parámetros fuera de norma granja pozo El Bosque

El exámen bacteriológico indica presencia de Heterotrofogos Aerobicos 4 ufc/mL, coliformes totales en 2 NMP / 100 mL, fecales y heterótrofos aerobios de 2 NMP / 100 mL, cuando el máximo permitido por la norma venezolana es de 1,1 NMP / 100 mL y 0 NMP / 100 mL para la OMS. (Figura 27)

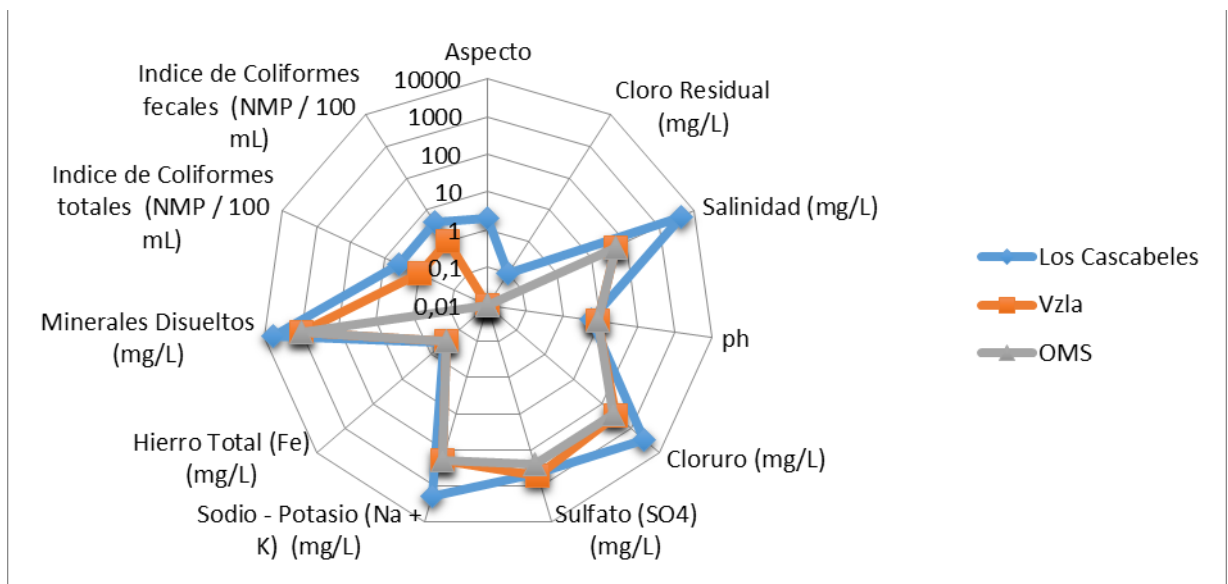
Figura 28. Parámetros fuera de norma granja pozo Los Cascabeles  
Fuente: Elaboración Propia, 2015.

El exámen bacteriológico indica presencia de Heterotrofos Aerobicos 60 ufc/mL, coliformes totales en 4 NMP / 100 mL, fecales y heterótrofos aerobios de 4 NMP / 100 mL, cuando el máximo permitido por la norma venezolana es de 1,1 NMP / 100 mL y 0 NMP / 100 mL para la OMS. (Figura 28)

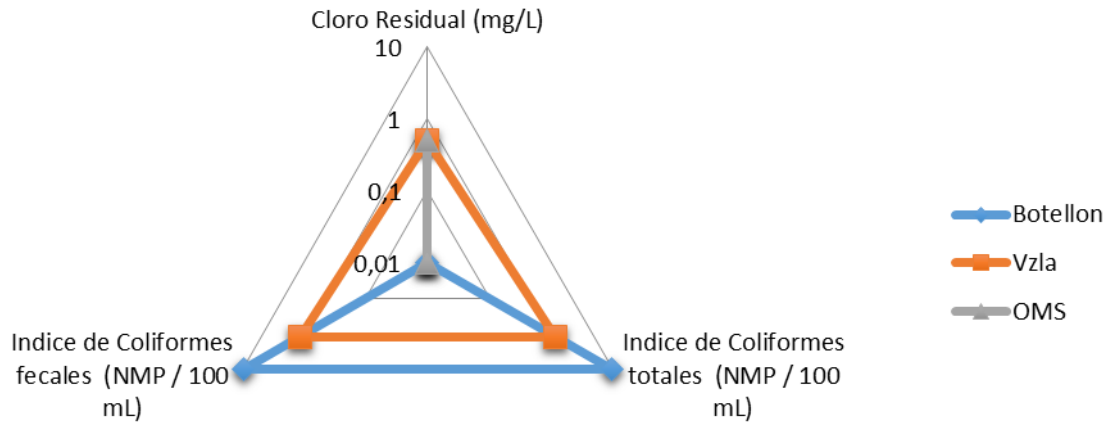
Figura 32. Parámetros fuera de norma Botellón de Agua.

Las propiedades físicas: Olor, aspecto, sabor, turbiedad, color, se encuentran en valores aceptables para el consumo humano. Por su parte las propiedades químicas medidas se encuentran dentro de ambas normas. El exámen bacteriológico indica presencia de Heterotrofos Aerobicos 56 ufc/mL, coliformes totales en 9 NMP / 100 mL, fecales y heterótrofos aerobios de 9 NMP / 100 mL, cuando el máximo permitido por la norma venezolana es de 1,1 NMP / 100 mL y 0 NMP / 100 mL para la OMS. (Figura 32)

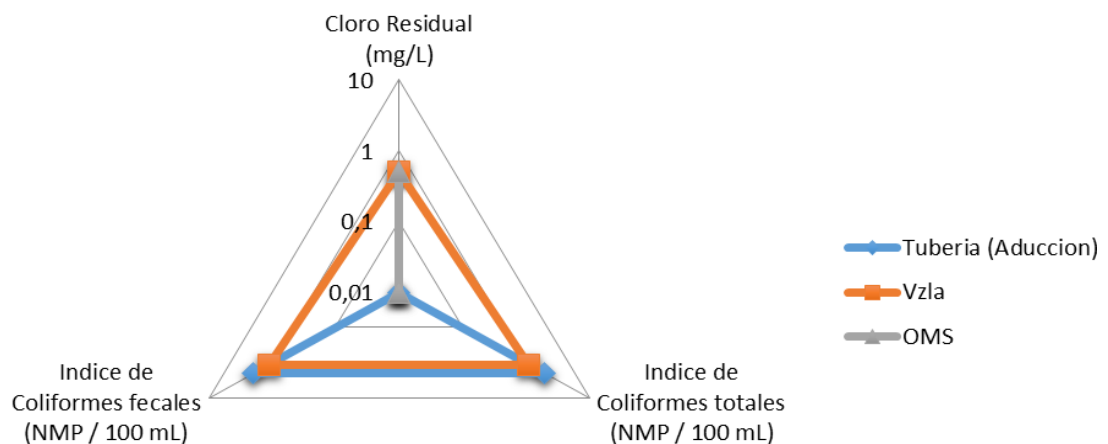
Figura 33. Parámetros fuera de norma Tubería (Aducción).

Las propiedades físicas: Olor, aspecto, sabor, turbiedad, color, se encuentran en valores aceptables para el consumo humano. Por su parte las propiedades químicas medidas se encuentran dentro de ambas normas. El exámen bacteriológico indica presencia de Heterotofogos Aerobicos 25 ufc/mL, coliformes totales en 2 NMP / 100 mL, fecales y heterótrofos aerobios de 2 NMP / 100 mL, cuando el máximo permitido por la norma venezolana es de 1,1 NMP / 100 mL y 0 NMP / 100 mL para la OMS. (Figura 33)
