**EVALUACIÓN DE LOS DESLIZAMIENTOS DE LOS
CERROS LEONARDI Y ALEMÁN DE LA
FORMACION EL MILAGRO, SECTOR VALLE FRÍO,
PARROQUIA SANTA LUCÍA. MARACAIBO**

**EVALUACIÓN DE LOS DESLIZAMIENTOS DE LOS CERROS LEONARDI
Y ALEMÁN DE LA FORMACION EL MILAGRO, SECTOR VALLE FRÍO,
PARROQUIA SANTA LUCÍA. MARACAIBO.**

Tesis para optar al título académico de Máster en Geología

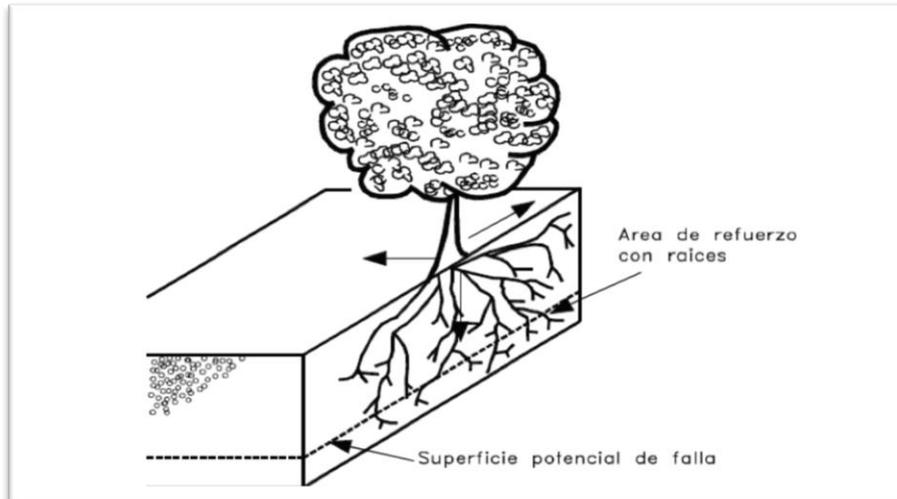
Las raíces refuerzan la estructura del suelo y actúan como anclajes en las discontinuidades uniendo materiales de los suelos inestables a mantos más estables. (Figura 1.4).

Figura 1.4. Refuerzo de superficie de rotura por las raíces de los árboles. Fuente: Suárez (1998).

La profundidad de refuerzo de las raíces comúnmente es de 20 cm, pero algunas especies tienen profundidades que permiten el anclaje a mantos de roca relativamente profundos. Por ejemplo, se conoce de eucaliptus con raíces hasta de 27 m y raíces de bosque tropical hasta de 30 m de profundidad, pero la mayoría de los árboles tienen raíces de profundidad hasta de 3 m, por lo que ésta es la profundidad hasta la que puede confiarse un refuerzo con raíces. Las características físicas de las raíces determinan el efecto de anclaje o refuerzo del suelo y la densidad del sistema radicular mejora la retención de las partículas o masas de suelo, aumentando la resistencia a la erosión.

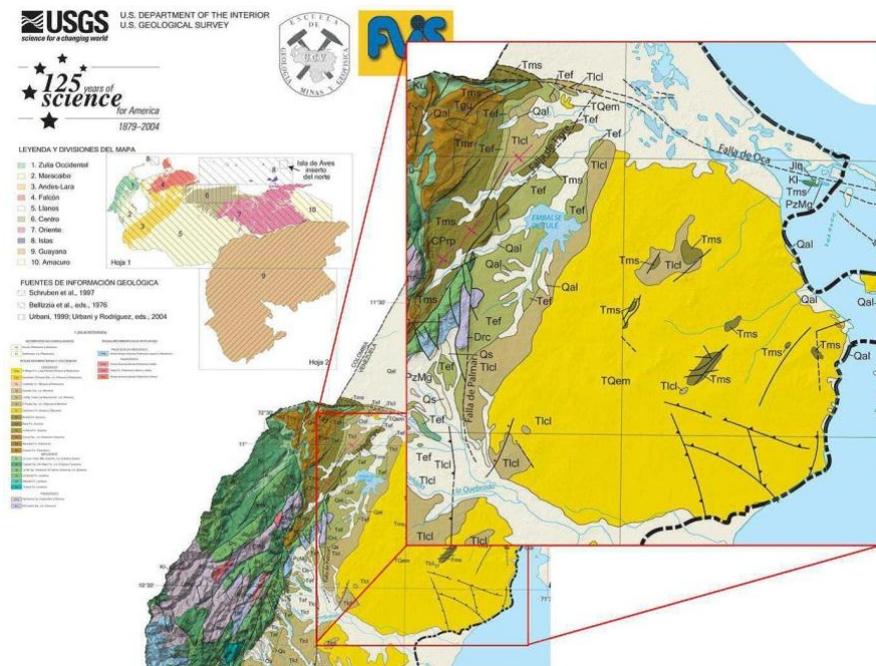
La formación consiste de arenas friables, finas a gruesas, muy micáceas, de color crema a pardo-rojizo, limos micáceos de color gris claro, interestratificados con arcillas arenosas, rojas y pardo-amarillentas y lentes lateríticos bien cementados. Hay dos capas de arcillas arenosas y limosas, con abundantes fragmentos y troncos de madera silicificada. Las capas de arcillas arenosas y limosas cubren horizontes caracterizados por abundantes nódulos de hierro y formación laterítica, que fueron interpretados como paleosuelos. El paleosuelo superior separa la gruesa unidad inferior de la sección arenosa, característica de la Formación El Milagro. El paleosuelo inferior está desarrollado sobre el centro del arco y separa la Formación El Milagro de una unidad verdosa, posiblemente equivalente a la Formación Onia (Figura 1.5).

Figura 1. 5 Mapa geológico regional de la Formación El Milagro. Fuente: Fuente: UCV (2006).

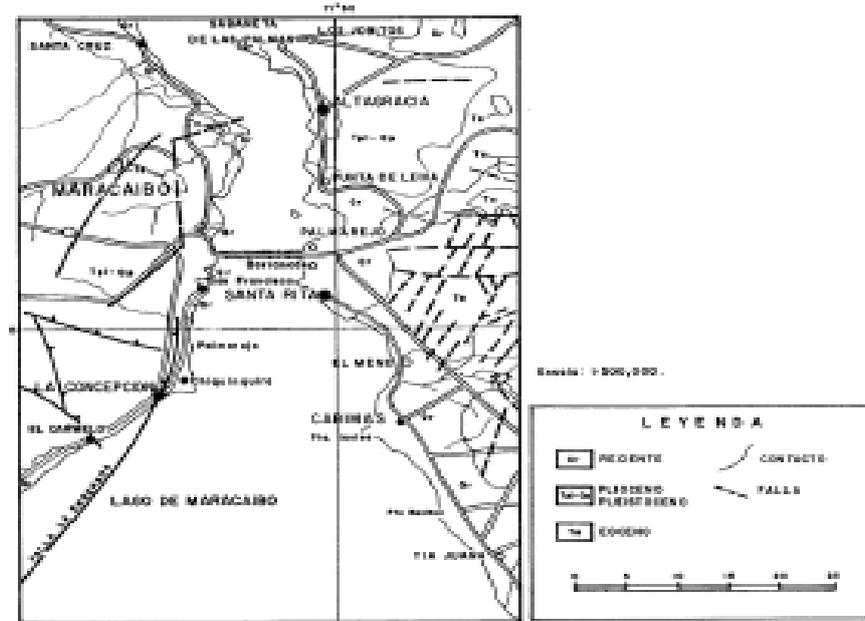
Levantado por el Ministerio de Energía y Minas en el año 1977 a escala 1:500.000 presenta la falla de la Ensenada, de dirección sur norte, atravesando la ribera occidental del lago, pasando por la Concepción y prolongándose hasta la parte sur del Bajo San Francisco; constituye una falla de cabalgamiento, difícil de seguir en campo e interpretar en las fotos aéreas debido al espeso cubrimiento de arenas que predominan en el sector sur de Maracaibo. Al noroeste del Puente General Rafael Urdaneta, específicamente donde la Circunvalación No.1 cambia de dirección noroeste a norte, en el barrio Bolivariano, parece manifestarse nuevamente, originado un cambio de relieve de colinas disceptadas o una topografía ondulada y plana correspondiente a los barrios: Sur América, El Silencio y Sierra Maestra. Así mismo, origina un cambio en la pendiente de topografía plana, a planos ligeramente inclinados hacia el Lago, en los alrededores del barrio San Jacinto al norte del área de estudio (Figura 1.6).

Figura 1.6 Estudio Geológico de Maracaibo y sus alrededores. Fuente Ministerio de Energía y Minas 1977

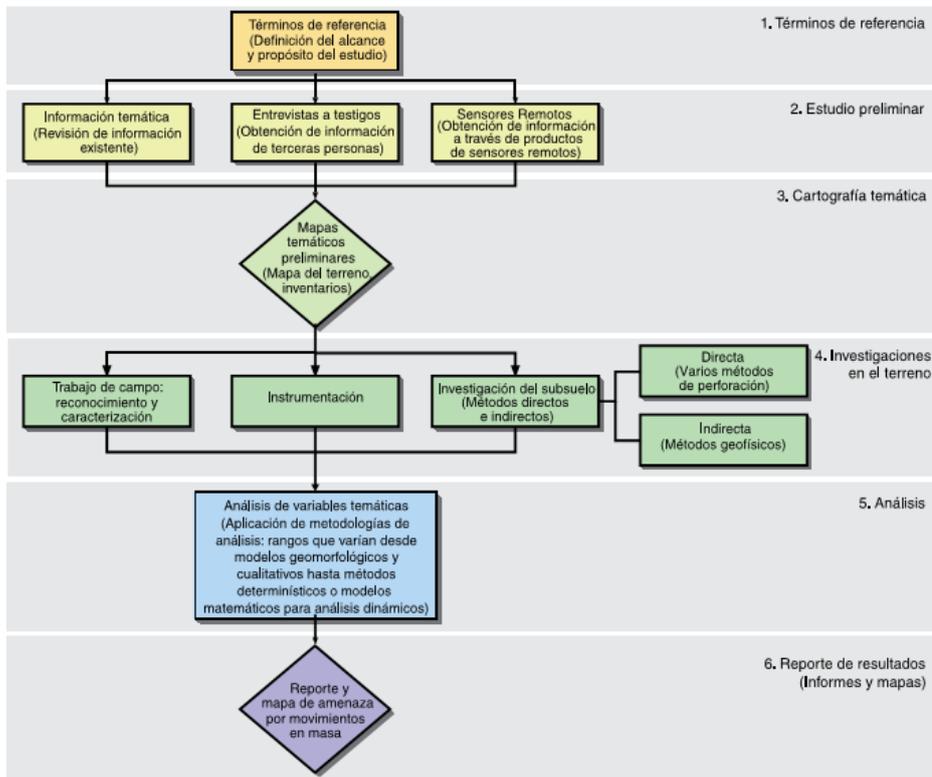
Todas las ocurrencias de los deslizamientos próximas a la localidad deben registrarse en un mapa de inventario y en una base de datos que incluya: tipo de movimiento en masa, magnitud, tiempo de ocurrencia o de su reactivación y datos similares. No todo inventario necesita el detalle completo del formulario estándar, se deben realizar las simplificaciones adecuadas de acuerdo al caso; el grado de detalle requerido depende de la escala del estudio. El inventario debe incorporar inicialmente los datos obtenidos del desarrollo de las tareas 1 a 4, de la Figura 2.1. Luego, debe actualizarse con la información recogida durante el trabajo en terreno.

Figura 2.1. Procedimiento general para la realización de un estudio de deslizamientos.

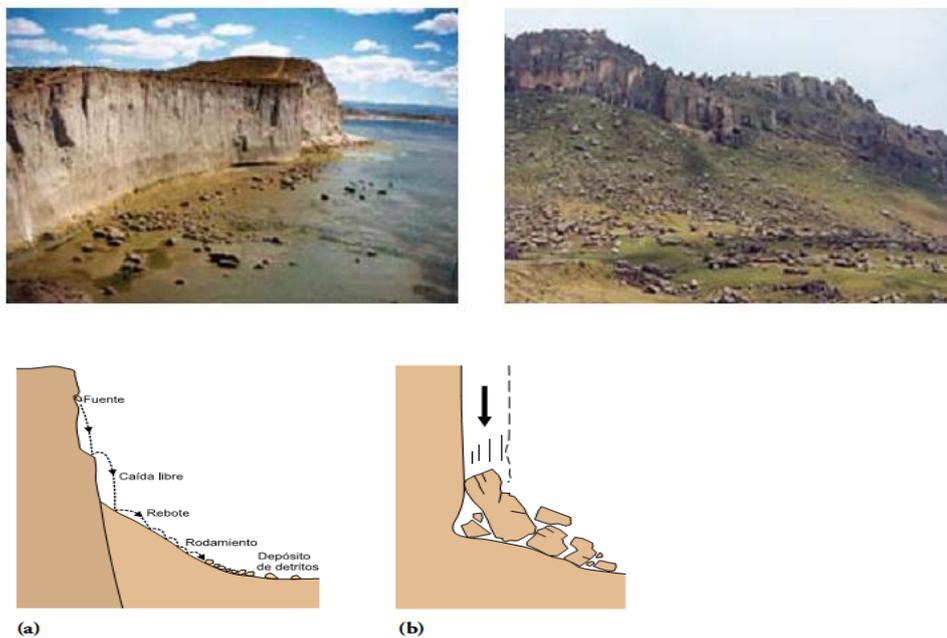
a) Caída (Fall), es un tipo de movimiento en el cual uno o varios bloques de suelo o roca se desprenden de una ladera, sin que a lo largo de esta superficie ocurra desplazamiento cortante apreciable. Una vez desprendido, el material cae desplazándose principalmente por el aire pudiendo efectuar golpes, rebotes y rodamiento. Dependiendo del material desprendido se habla de una caída de roca, o una caída de suelo. Una característica importante de las caídas es que el movimiento no es masivo. Existe interacción mecánica entre fragmentos individuales y su trayectoria, pero no entre los fragmentos en movimiento.

Figura 3.1. Caídas de rocas.

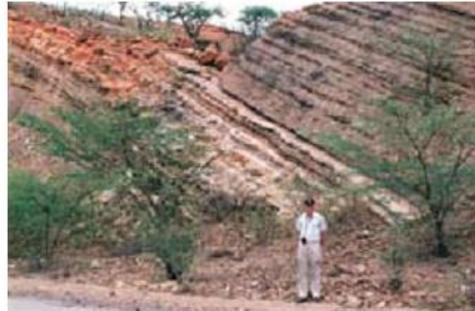
superficiales que los rotacionales y el desplazamiento ocurre con frecuencia a lo largo de discontinuidades como fallas, diaclasas, planos de estratificación o planos de contacto entre la roca y el suelo residual o transportado que yace sobre ella. La velocidad de los movimientos traslacionales puede variar desde rápida a extremadamente rápida.

Figura 3.2 Deslizamientos por la estratificación.

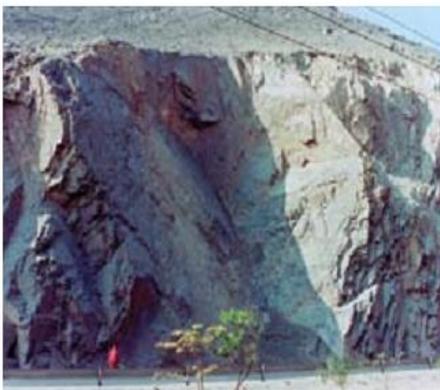
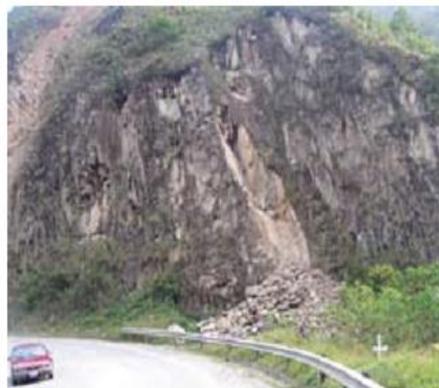
Figura 3.3 Deslizamientos en cuña.

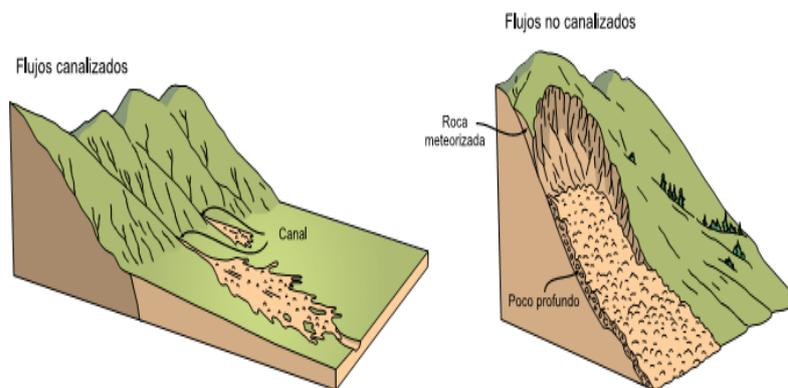
de detritos en las cabeceras o por inestabilidad de segmentos del cauce en canales de pendientes fuertes. Sus depósitos tienen rasgos característicos como albardones o diques longitudinales, canales en forma de u, trenes de bloques rocosos y grandes bloques individuales. Los flujos de detritos desarrollan pulsos usualmente con acumulación de bloques en el frente de onda. Como resultado del desarrollo de pulsos, los caudales pico de los flujos de detritos pueden exceder en varios niveles de magnitud a los caudales pico de inundaciones grandes. Esta característica hace que los flujos de detritos tengan un alto potencial destructivo.

Figura 3.4 Esquema de flujos que tienen lugar en la región.

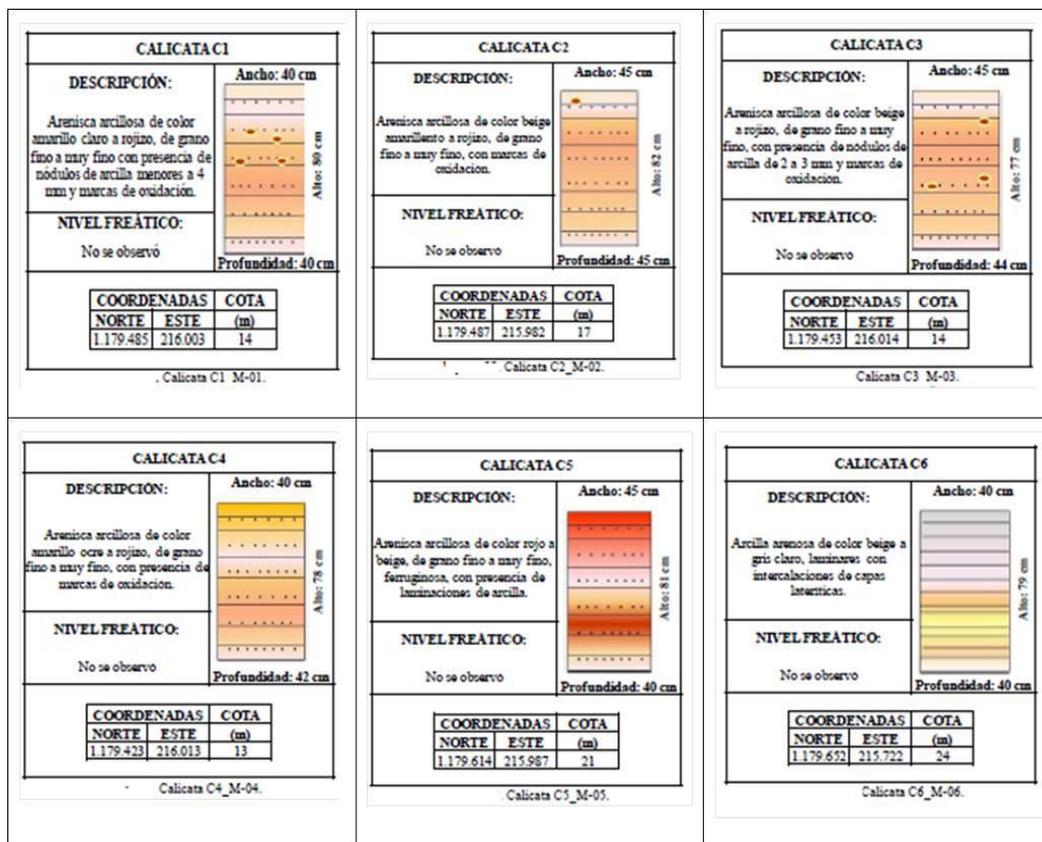
Se efectuó el procedimiento de muestreo de pared (calicatas de pared), Se logró extraer los monolitos para sus respectivos análisis de laboratorio y estos son los resultados granulométricos efectuados a las muestras tomadas en campo. Las curvas granulométricas son presentadas en el anexo 3.1.

Figura 3.5 Registro de resultados de calicatas realizadas

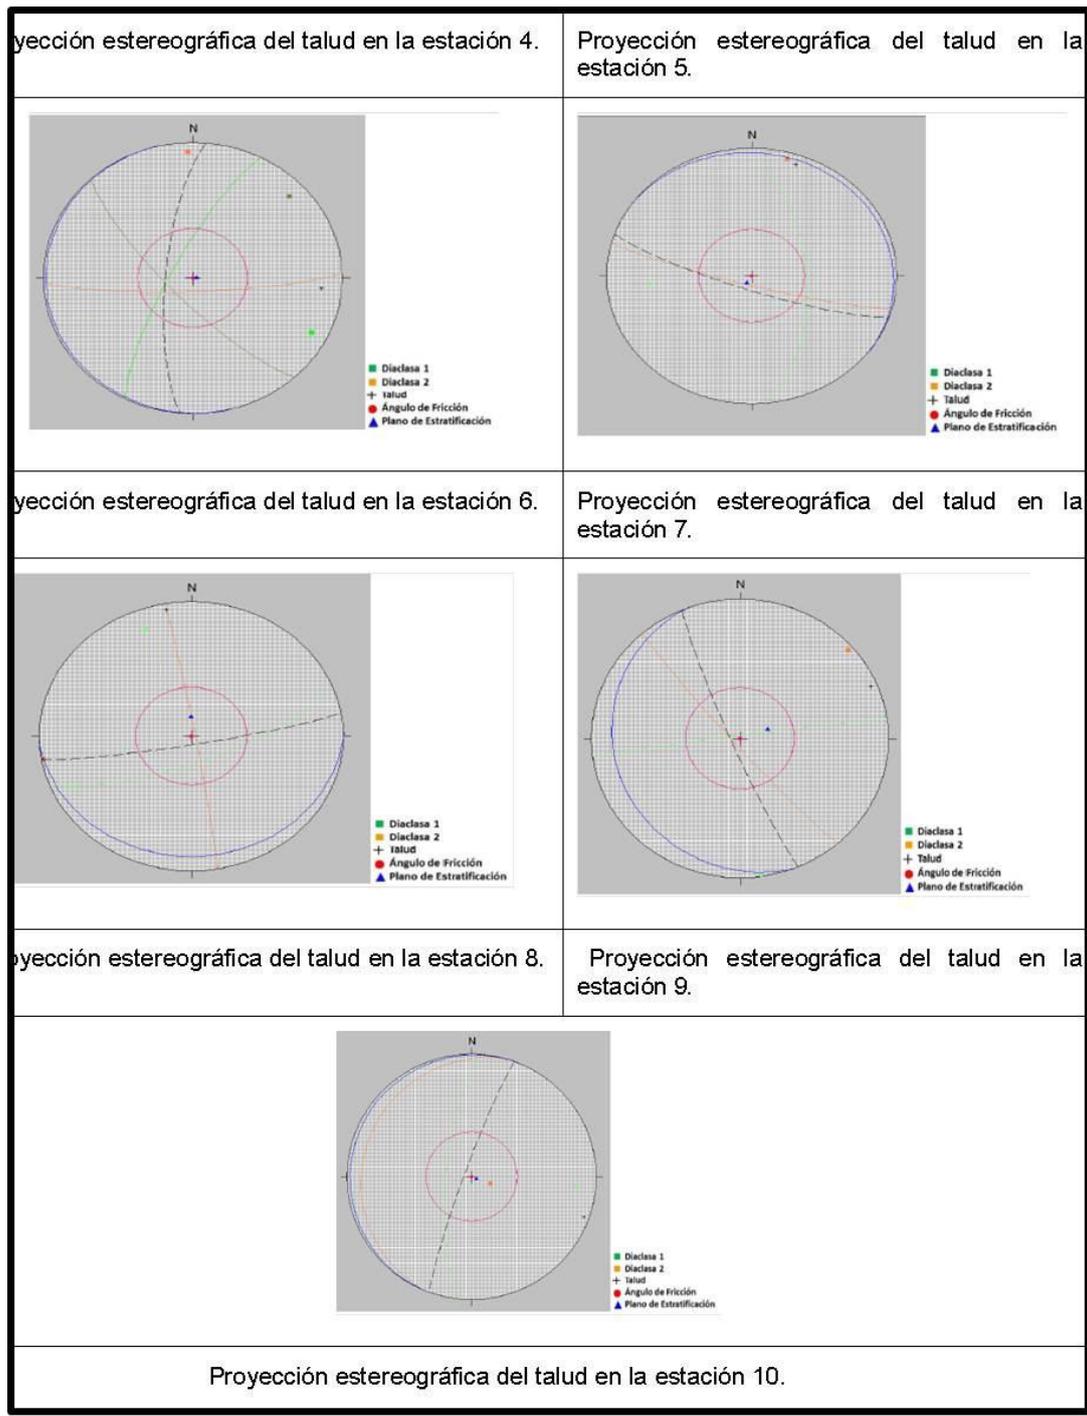
En este talud se presentan dos casos de rotura, el primero es una rotura en cuña debido a la intersección de los planos de las diaclasas 1 y 2, que forman una recta con intersección de 73° de inclinación. El segundo, es un caso de rotura planar consecuencia de la relación geométrica entre el plano de la diaclasa 2 y el talud

Este talud presenta un caso de rotura en cuña debido a la intersección del plano de la diaclasa 1 y la diaclasa 2, creando una recta de intersección de $45,3^\circ$ de inclinación. También se presenta un caso de rotura planar debido a la relación geométrica que guarda el plano de estratificación con respecto al talud

Este talud presenta un caso de rotura en cuña debido a la intersección del plano de la diaclasa 1 y la diaclasa 2, creando una recta de intersección de $70,4^\circ$ de inclinación. También se presenta otro caso de rotura en cuña debido a la intersección del plano de la diaclasa 1 y la diaclasa 3, creando una recta de intersección de 74° de inclinación

Este talud presenta un caso de rotura en cuña debido a la intersección del plano de la diaclasa 1 y la diaclasa 2, creando una recta de intersección de $55,7^\circ$ de inclinación. También es propenso a sufrir un caso de rotura planar si se incrementa el ángulo del talud

Se presenta un caso de rotura en cuña debido a la intersección del plano de la diaclasa 1 y la diaclasa 2, creando una recta de intersección de 74° de inclinación.

Se presenta un caso de rotura en cuña debido a la intersección del plano de la diaclasa 1 y la diaclasa 2, creando una recta de intersección de $83,2^\circ$ de inclinación. Se puede observar un caso de rotura planar, originado por la relación geométrica que guarda el plano de estratificación con respecto al talud

la relación geométrica que guarda el plano de estratificación con respecto al talud, el segundo caso está formado por la geometría del plano de la discontinuidad 2 y el talud; un posible tercer caso se origina debido a la relación geométrica entre la discontinuidad 1 y el talud

Figura 3.7 Proyecciones estereográficas de las estaciones 4-10

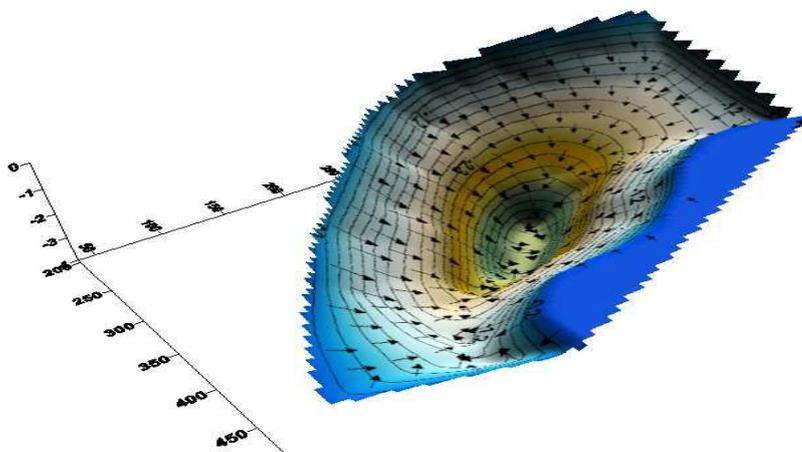
Los procesos antrópicos que activan los deslizamientos se encuentran los cambios en el relieve y cargas del talud por remoción de suelos y rocas en los cortes, sobrecarga por medio de rellenos o construcciones, modificación de las condiciones de humedad en aguas superficiales, cambio general en el régimen de aguas superficiales y construcción de reservorios o presas. Por otra parte, el drenaje subterráneo conlleva a una concentración de las aguas de percolación en profundidad (terreno altamente poroso y permeable) hacia el centro del área para después seguir la vía de drenaje al pie del acantilado del sector expuesto al norte, en el cual se observa la cavidad producida por la erosión de las aguas.

Figura 3.8 Visión tridimensional de la variación del espesor del relleno, de la Formación El Milagro y los vectores del drenaje subterráneo. Fuente: Geoproject (2005).

Debido a los resultados alcanzados, más se recomendó a la constructora de la obra realizar la pavimentación del área, impidiendo la percolación de las aguas de lluvia en el subsuelo para evitar la erosión por descarga de las mismas hacia el centro y su posterior desembocadura en el pie del talud.

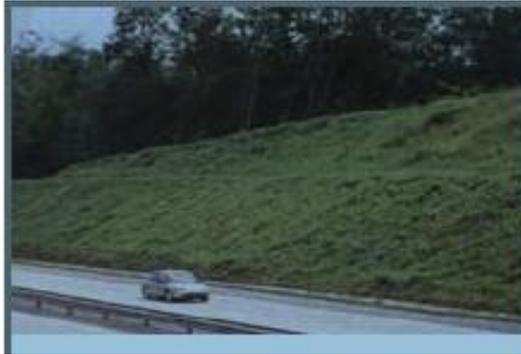
Son revestimientos biodegradables producidos con fibras de coco u otras fibras naturales, pero con vida útil suficiente para desarrollar esta función. Su función principal es la de servir de protección y abono para las especies vegetales que serán sembradas en el talud, antes de la colocación de la misma. Después de pocos meses de su aplicación la biomanta desaparece por completo y la protección contra la erosión es proporcionada por la vegetación que se habrá desarrollado en el talud.

Figura 3.9. Biomantas

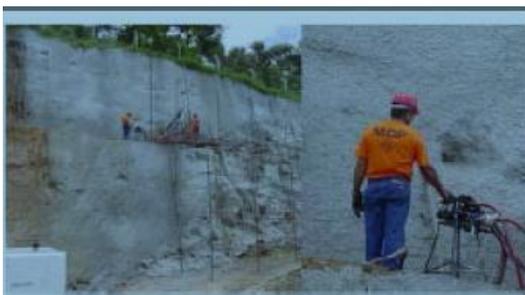
Puede ser usado para revestir pendientes muy inclinadas y así evitar los deslizamientos con un grado de durabilidad que hace que su mantenimiento sea pequeño.

Figura 3.10. Gunitado
