CARACTERIZACIÓN MICROESTRUCTURAL DE COJINETES DE CONTACTO PLANO EMPLEADOS EN UNA TURBINA DE VAPOR PARA GENERACIÓN ELÉCTRICA

Tesis en opción al título de ingeniero mecánico

Moa- 2018

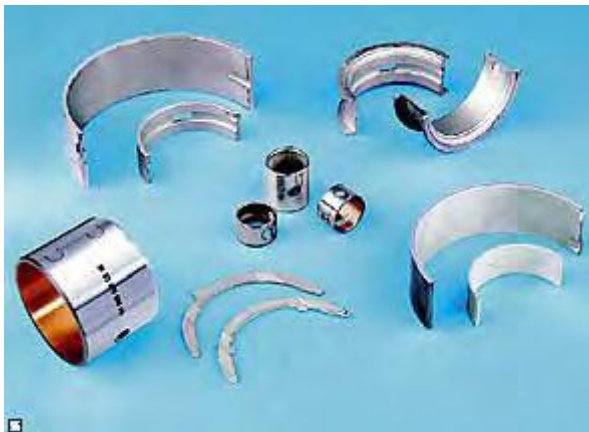
Los cojinetes de fricción o deslizamiento, como se observa en la figura 1.4, son elementos de máquina contruidos en forma de casquillos o bujes que tienen un movimiento en contacto directo, realizándose un deslizamiento con fricción. La reducción del rozamiento se consigue con la adecuada selección de materiales (diferentes al material del árbol o eje) y lubricantes. Al poder contruirse partidos en dos se consigue hacer un montaje/desmontaje radial (Liaño-Gómez, 2016).

Figura 1.4. Cojinetes de deslizamiento o fricción. Fuente: Liaño-Gómez (2016).

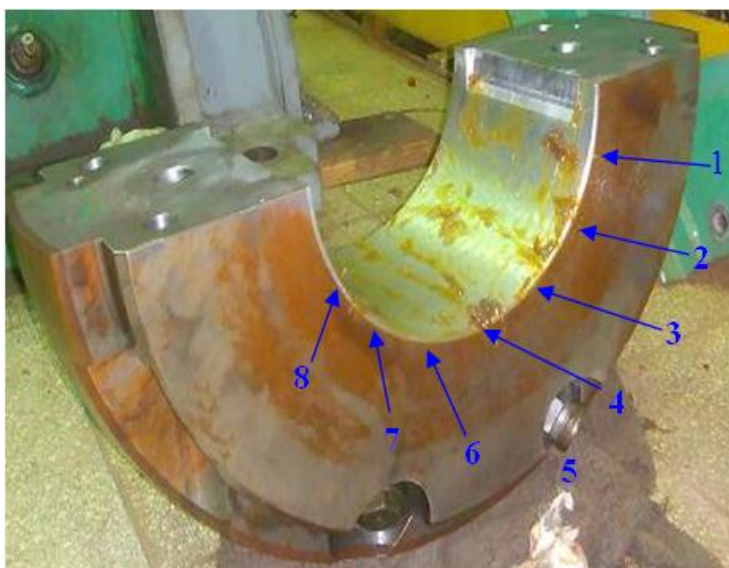
A partir de los resultados del espesor del casquillo de acero exterior del cojinete y las dimensiones generales de este (diámetro exterior y diámetro interior de alojamiento del muñón), obtenidas del manual de explotación y mantenimiento de la turbina se determinó el espesor de la capa de metal antifricción Babbitt. Según las zonas establecidas en la figura 2.7 del capítulo 2. En la figura 3.1 se muestran los resultados de las mediciones realizadas en el cojinete, para un espesor inicial de babbitt de 2,3 mm.

Figura 3.1. Mediciones realizadas en el cojinete.

Los cojinetes de deslizamiento de la turbina, tienen un diámetro exterior de $127,3^{+0,005}_{-0,005}$ mm y 125 mm de diámetro interior. La falla fundamental que presentan es el desgaste adhesivo por fricción con un componente de abrasión no despreciable debido presumiblemente a la contaminación en el lubricante. El desgaste límite permisible en explotación es hasta diámetro 123,93 mm (1,07 mm en desgaste).
