*Trabajo de Diploma en opción
al título de Ingeniero en
Minas*

Diagnóstico topográfico de la cantera Los Caliches

Autor: José Angel Figueredo Cruz

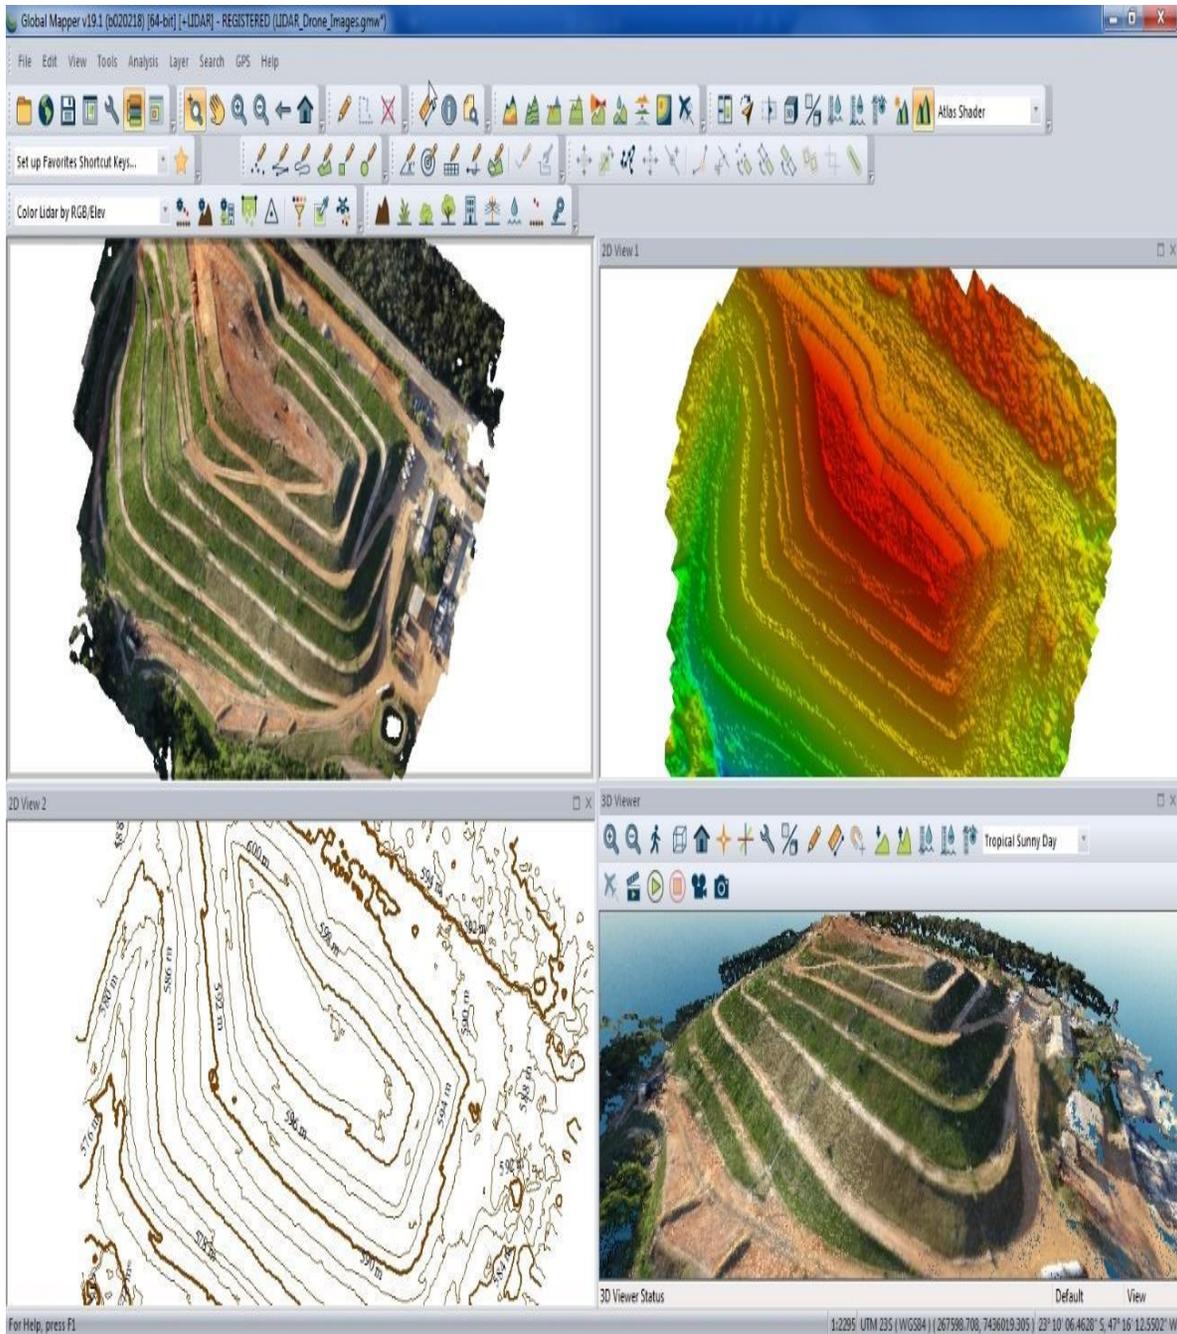
Figura 1.2 Interfaz gráfica de Global Mapper

Global Mapper cubre prácticamente todo lo que necesita en un SIG: la completa interoperabilidad con soporte de datos sin comparación; instalación y configuración sencilla; el equilibrio justo entre el gran alcance de procesamiento de datos y facilidad de uso; soporte técnico gratuito e ilimitado; y el precio realmente accesible. Global Mapper es capaz de mostrar, convertir y analizar prácticamente cualquier tipo

de datos geospaciales ya sea en 2D o 3D, de raster o vector, archivo plano o base de datos espacial. El software convierte, edita, publica, imprime, permite el seguimiento con Sistema de Posicionamiento Global (GPS), crea mosaicos, subescenas y permite a los usuarios realizar análisis espacial de primer orden incluyendo la detección de cambios de índice de vegetación normalizado (NDVI) (<https://www.geosoluciones.cl>).

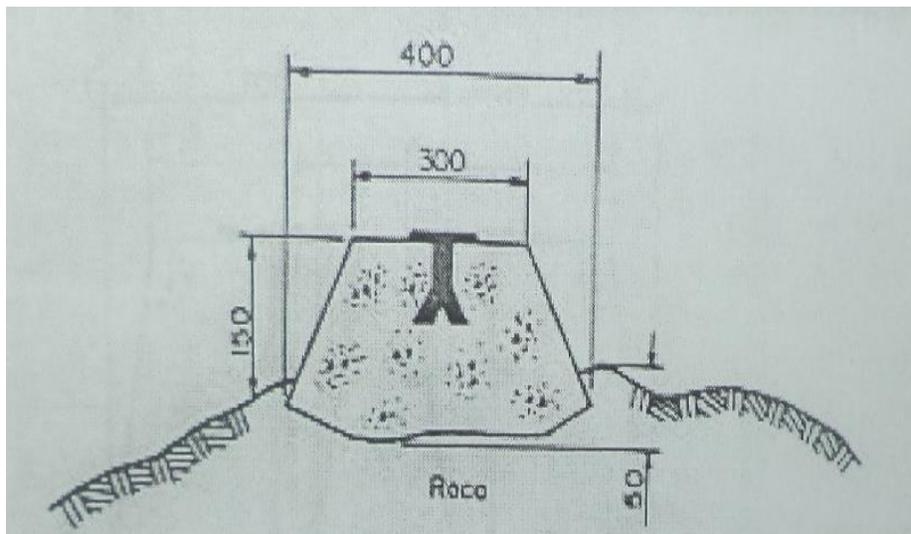
Figura 2.1. Monumento geodésico sencillo, sobre roca.

Según la (NC 13-15.1987), la cual establece el diseño y las dimensiones de los monumentos que se emplean en las redes geodésicas estatales y trabajos especiales que así lo requieran; un monumento geodésico es:

Elemento testigo de carácter permanente que señala en el terreno la posición de un punto con coordenadas establecidas con respecto a la red geodésica nacional, tipo pilote fundido en el lugar o prefabricado y generalmente en forma de pirámide con una chapa metálica empotrada, que tiene impreso su código de identificación (Figura 2.1). Sus coordenadas constituyen los elementos matemáticos básicos para la confección de los mapas y obras de la construcción.

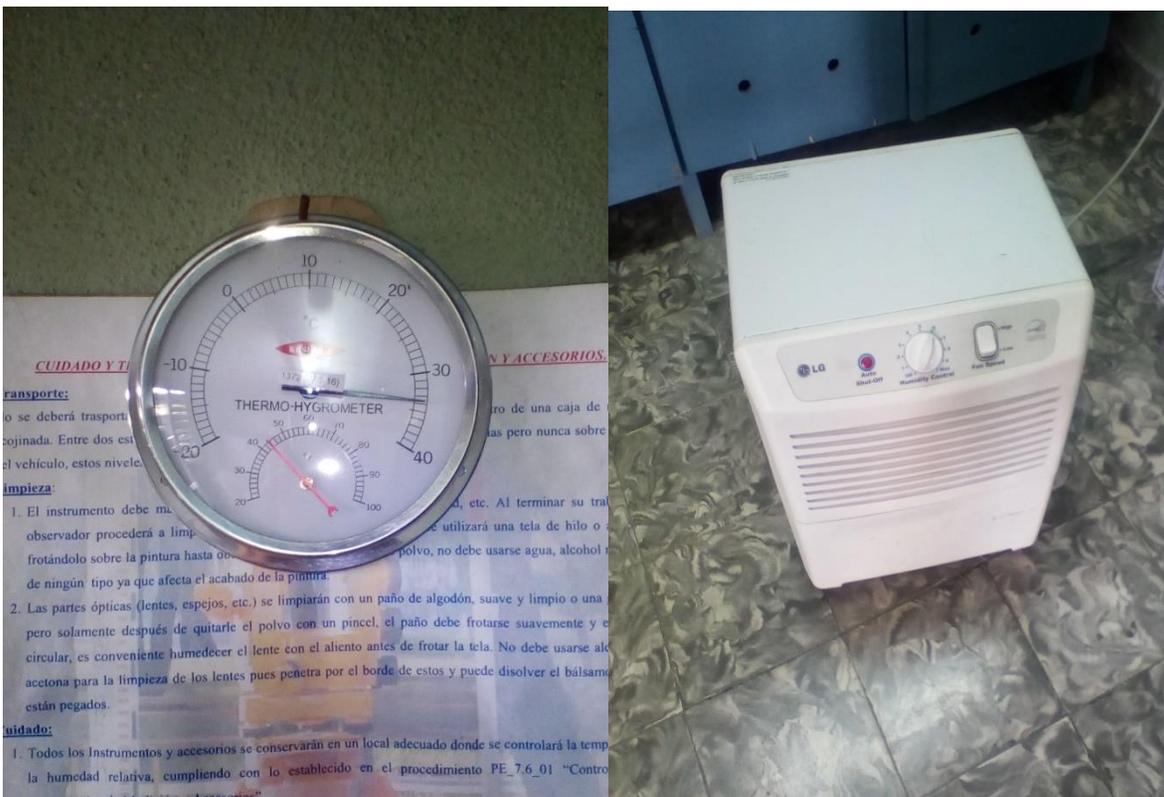
Figura 2.2 Termómetro y deshumificador del cuarto de conservación de los instrumentos.

- Para el almacenamiento de los instrumentos de medición se cuenta con un cuarto óptico en la empresa Vértice el cual cuenta con todos los requisitos exigidos por las normas. En el mismo hay un termómetro el cual mide la temperatura y un deshumificador para la extracción de la humedad (Figura 2.2) de última tecnología y en perfectas condiciones.

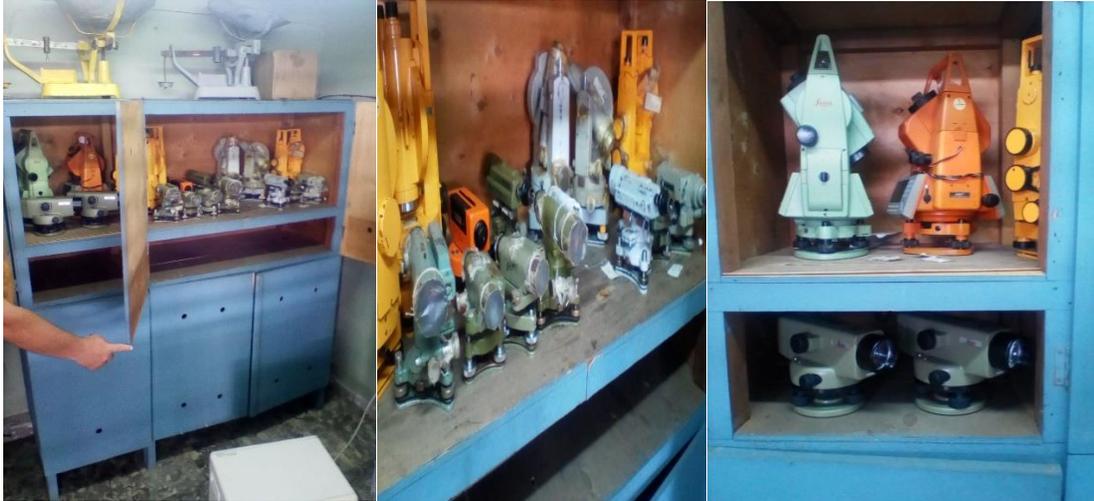
Figura 2.3 Estantes y conservación de los instrumentos de medición

- Los instrumentos que se tienen en este cuarto se almacenan de acuerdo con lo establecido en las normas y para asegurarse de que no se dañen en caso de que contengan imanes en su interior se conservan en un estante de madera el cual se encuentra en perfectas condiciones técnicas (Figura 2.3).

El mismo se encuentra en estado óptimo; teniendo una humedad relativa que oscila entre 80-85% y una temperatura de 34°C en el interior. En este lugar solo se almacenan instrumentos, no se tienen sustancias las cuales puedan dañar el estado técnico de los equipos.

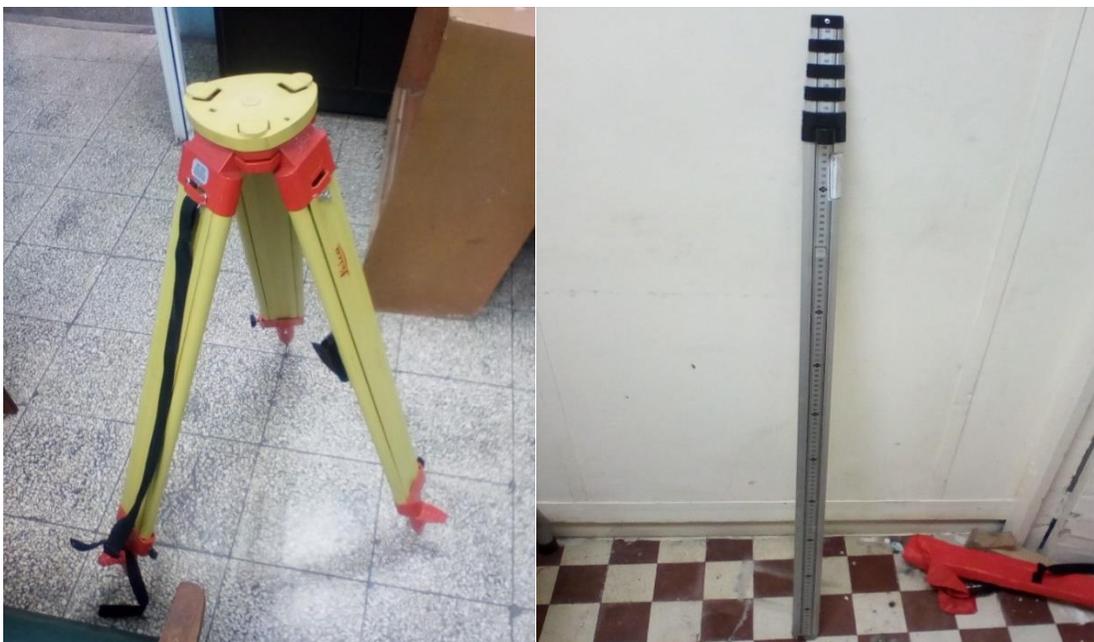
Figura 2.4 Estado técnico de los trípodes y miras de la Empresa Vértice.

- En el caso del cuidado de los trípodes y las miras reconocer el trabajo realizado con ellos pues se encuentran en buen estado y bajo las normas establecidas (Figura 2.4).

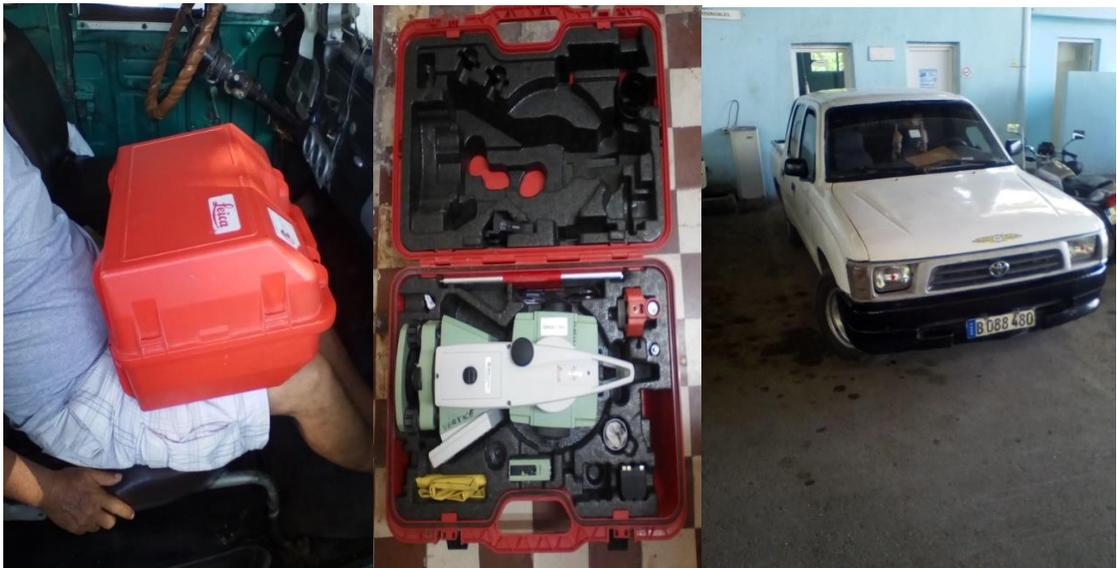
Figura 2.5 Forma de transportación de los equipos.

- Nunca los instrumentos deben ser expuestos a los rayos solares por ello en la empresa existen sombrillas para contrarrestar la acción del sol sobre los mismos y evitar el deterioro temprano así como la visión en las pantallas de las estaciones totales. Cada instrumento cuenta con sus utensilios de limpieza los cuales son almacenados en la empresa.
- En la transportación de los instrumentos se realiza en carros cerrados Camioneta o carros ligeros destinados por la empresa para este servicio en la cual se transportan en el asiento trasero o en las piernas de los obreros que van en el mismo. Se transportan en sus cajas y estuches en la posición indicada por el fabricante haciendo hincapié el jefe del departamento de topografía de la empresa en este sentido con el cuidado de los instrumentos (Figura 2.5).

En este sentido destacar el cuidado y la manipulación de los equipos por parte de las comisiones de topografía de la empresa pues las mismas tienen un gran sentido de pertenencia de los instrumentos.

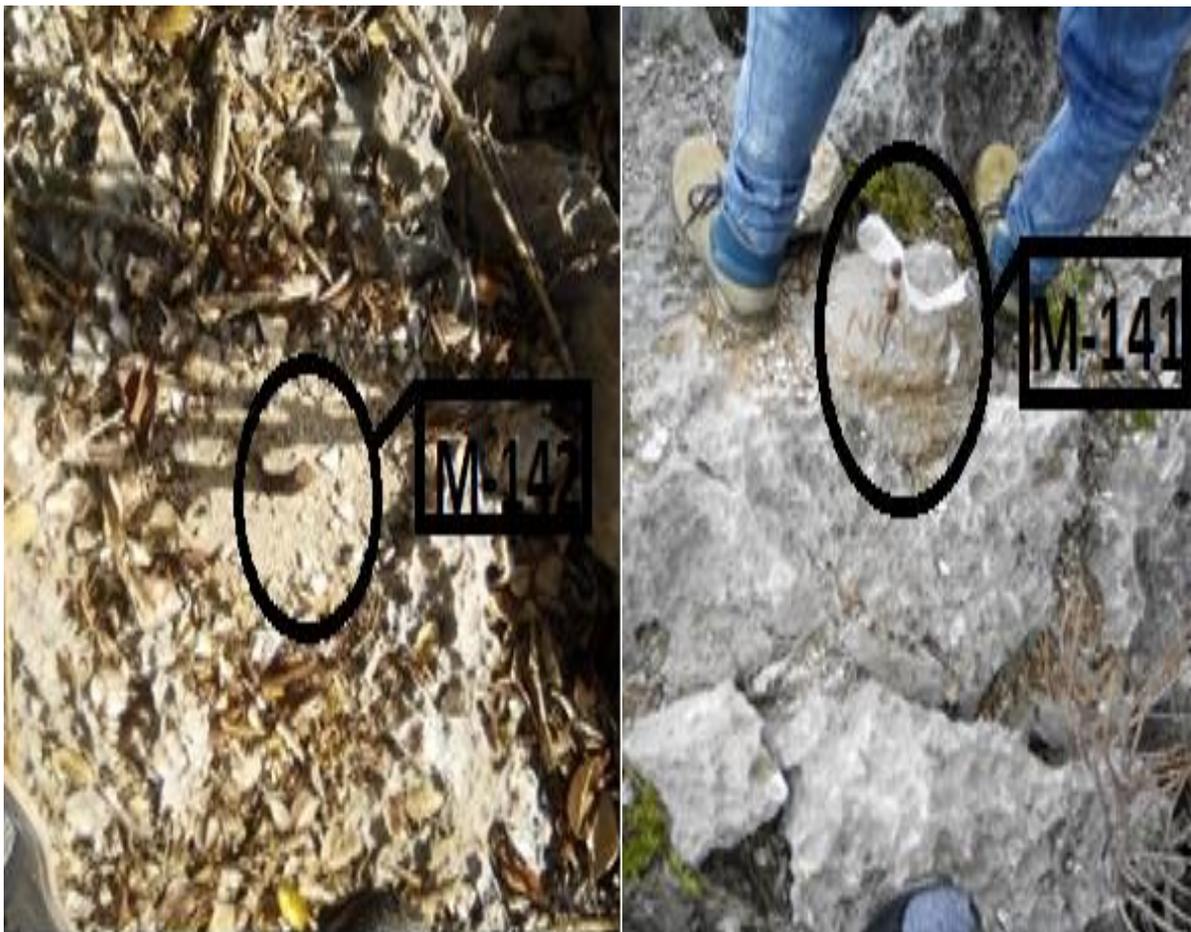
Figura 2.7 Estado actual de los monumentos de la red geodesica existente.

La construcción de los monumentos no estuvo en correspondencia con la norma cubana (NC 13-15,1987) Monumentos geodésicos. Diseños y dimensiones (Figura 2.7). Establece de acuerdo a la naturaleza del trabajo y a las condiciones del terreno el tipo de monumento a emplear; en estos casos: monumentos geodésicos sencillos sobre roca los cuales deben tener forma de piramide ademas de no contar con la chapilla de bronce que debe llevar como identificasion ensima.

Los monumentos topográficos existentes en la cantera como se constató anteriormente no cumplen con los requisitos establecidos en las normas vigentes, para la resolución de este problema se propone desechar la base geodésica existente y en su lugar restablecer la misma con nuevos monumentos. Esto trae consigo un proyecto de densificación para la determinación de los valores de coordenadas, los cuales deben estar ajustados y referidos al sistema geodésico nacional. Para ello se tomó una muestra de cómo deben quedar completamente terminados (Figura 3.1).

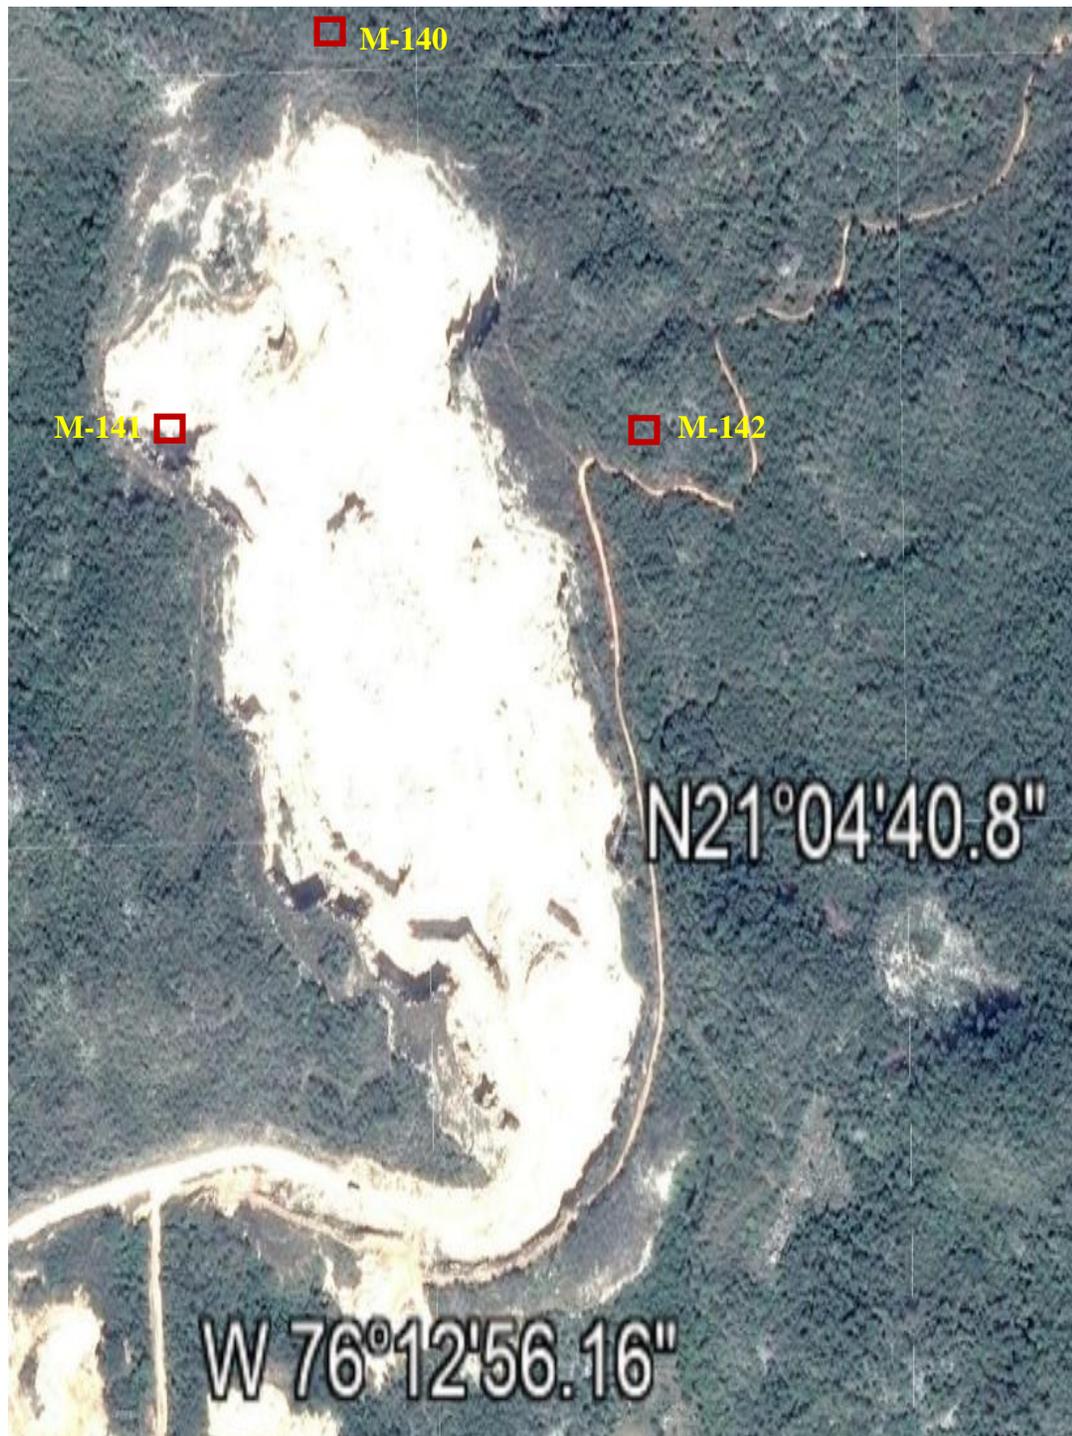
Figura 2.8. Base geodésica existente.

El área de estudio cuenta con una superficie de 16 ha, esta superficie para cumplir con el requisito de la instrucción técnica necesita una cantidad de cinco monumentos. La base geodésica existente cuenta con tres monumentos por lo que no cumple con los requisitos establecidos para esta extensión territorial (Figura 2.8).

Los Caliches en su concesión minera cuentan con tres monumentos topográficos los cuales se utilizan para su actualización cartográfica, como en este sentido no cumplen con las normas se propone el mejoramiento de la red geodésica agregando dos monumentos a la concesión minera del yacimiento en la parte sur del mismo (Figura 3.2), desde los cuales se pueda medir cualquier punto de la cantera puesto a que en los anteriores hay lugares los cuales es interrumpida su visión.

Este criterio por la importancia y repercusión que tiene para la continuidad de los trabajos en el yacimiento debe ser concretado por una empresa especializada en el tema. La cual tenga la posibilidad de llevar hacia delante el nuevo proyecto de densificación antes propuesto, logrando así que la cantera Los Caliches cuente con una red geodésica acorde a la extensión territorial que posee.

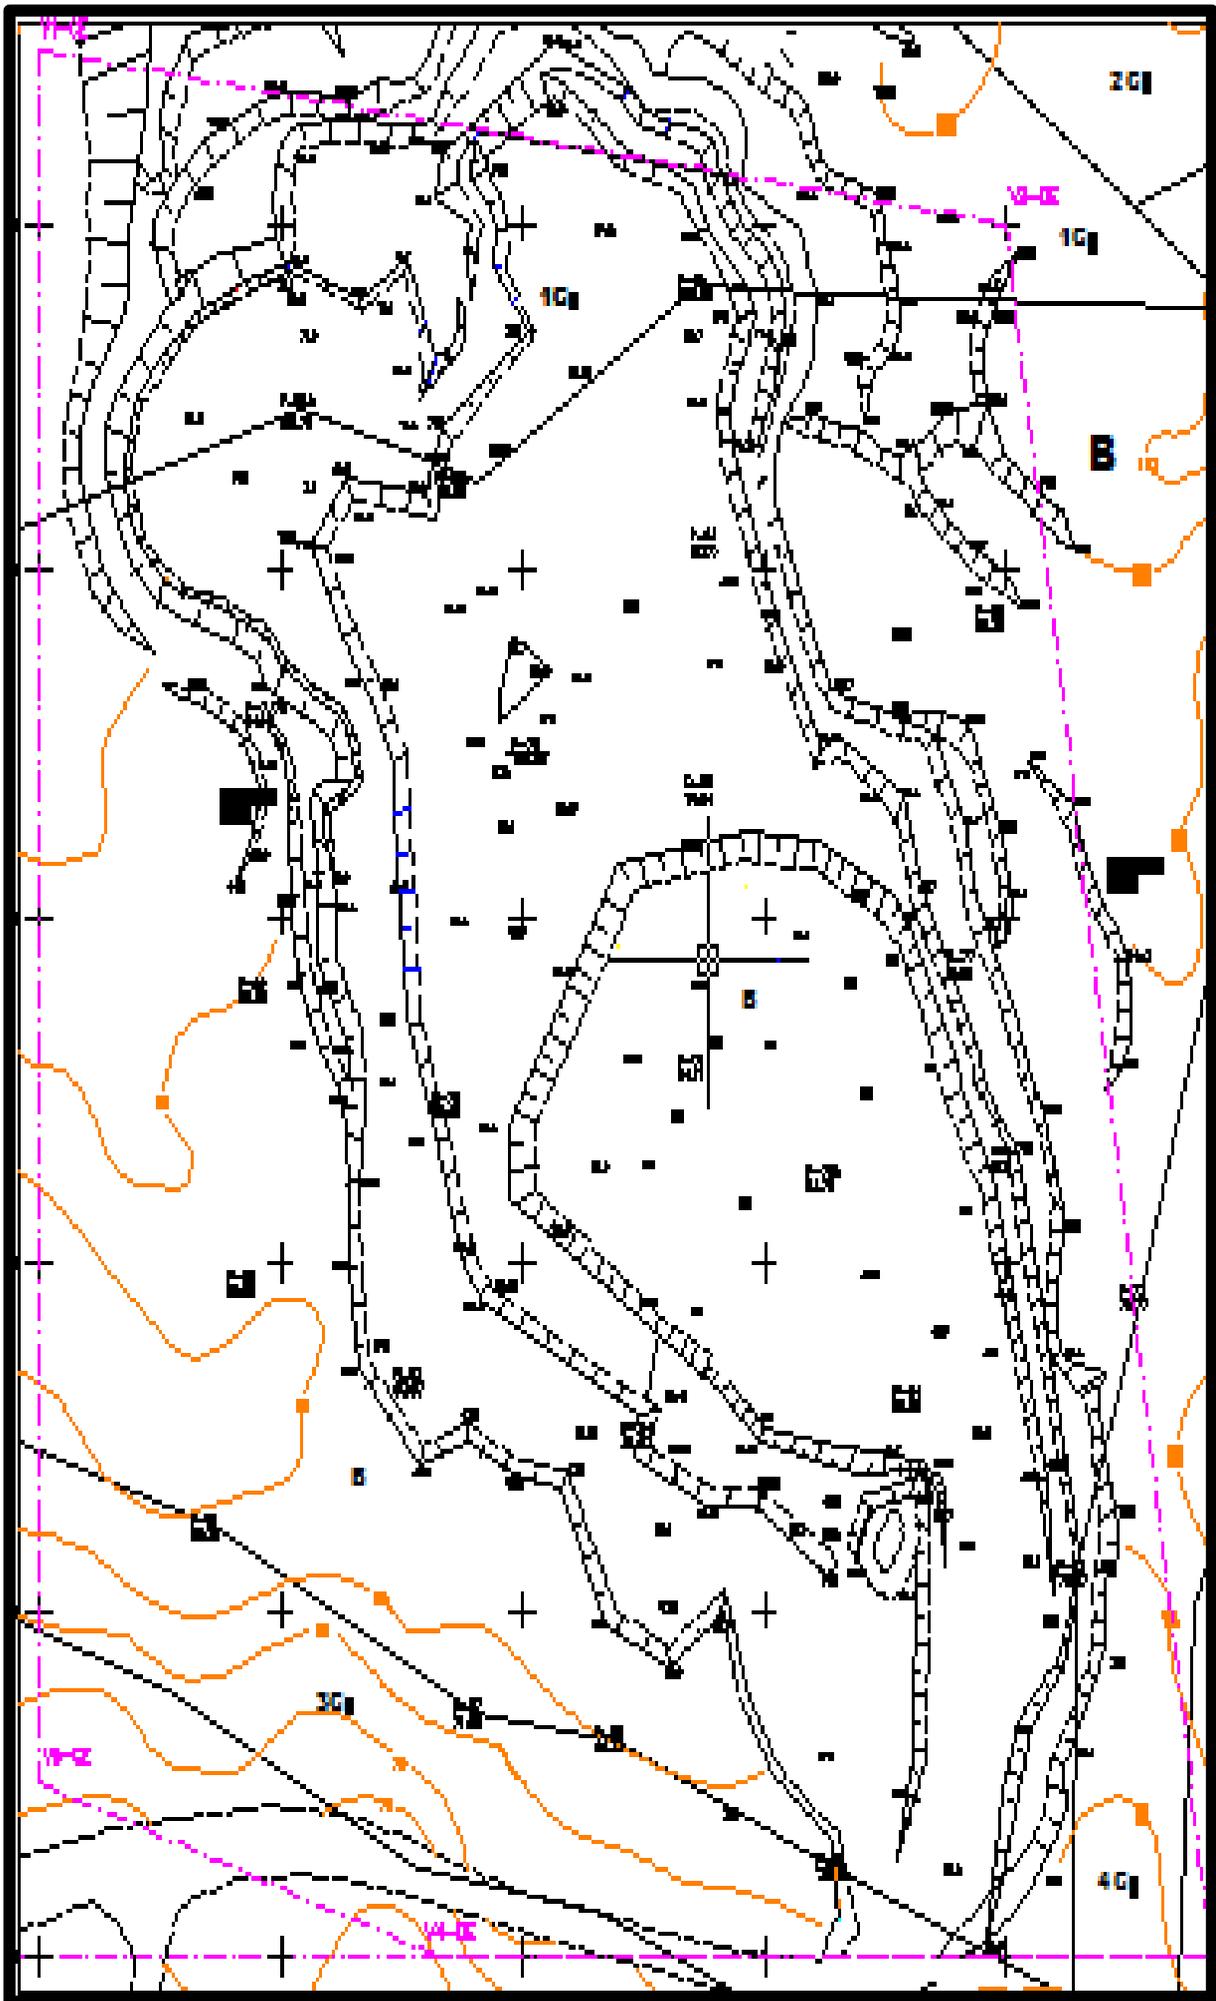
Figura 2.9. Actualización cartográfica de Los Caliches, marzo 2019

La actualización cartográfica de la cantera se realiza cada seis meses, la cual es ejecutada por las empresas de proyectos de la provincia que tienen en su estructura gabinete topográfico. La última actualización se realizó en marzo del presente año la cual fue ejecutada por la empresa Vértice se muestra a continuación (Figura 2.9).
