## ANÁLISIS GEOAMBIENTAL DEL ÁREA DE PASTOREO DE LA UNIDAD BÁSICA DE PRODUCCIÓN COOPERATIVA ANTONIO MACEO, MOA, CUBA.

Y. BORGES-TERRERO<sup>1</sup>, Y. ALMAGUER-CARMENATE<sup>2</sup>, S. GARCÍA-CRUZ<sup>3</sup>, A.M. OCA-RISCO<sup>4</sup>

Universidad de Moa<sup>1,3,4</sup>

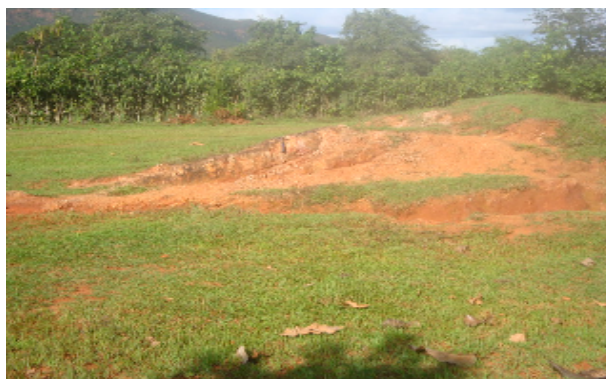
Litologías: Corteza de meteorización de color pardo-rojizo con tonalidad amarillenta, afloran las rocas ultrabásicas agrietadas, con alto grado de meteorización, fragmentadas, con desarrollo de procesos erosivos como cárcavas, se observan pequeños fragmentos de rocas con diámetro variable % 5 y 15 cm, originados por los procesos de meteorización de la roca.

Estructura: Presencia de agrietamiento con grietas pequeñas cerradas, roca serpentínica muy meteorizada, alterada, que se rompen con facilidad.

Suelos: Suelo meteorizado de color rojo oscuro (figura 8).

Fenómenos geodinámicos: Meteorización representada por una potente corteza de intemperismo. Se observan procesos erosivos representados por el desarrollo de cárcavas.

**Figura 8: Afloramiento del punto 3.**

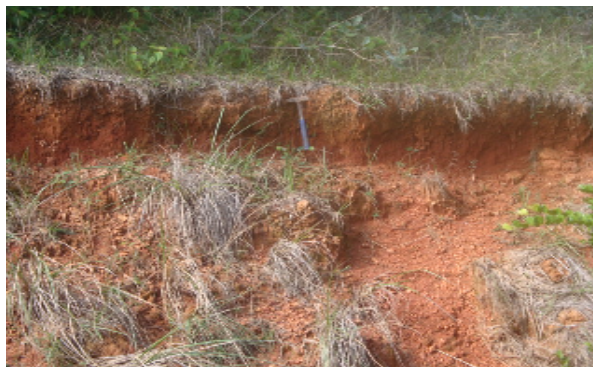
**Litologías:** Corteza de meteorización de color pardo claro, en presencia de afloramientos de rocas ultrabásicas agrietadas, con alto grado de meteorización y fragmentación, alrededor del punto se observan las rocas preexistentes muy alteradas, agrietadas, fragmentadas y meteorizadas. Rocas ultrabásicas serpentinizadas, no existe presencia de microgrietas.

**Fenómenos geodinámicos:** Presencia de una potente corteza de meteorización, se observan procesos erosivos por cárcavas.

**Figura 17: Suelos del área de pastoreo.**
