Trabajo de Diploma

Título: Inventario de deslizamiento en la autopista nacional de la Provincia de Santiago de Cuba.

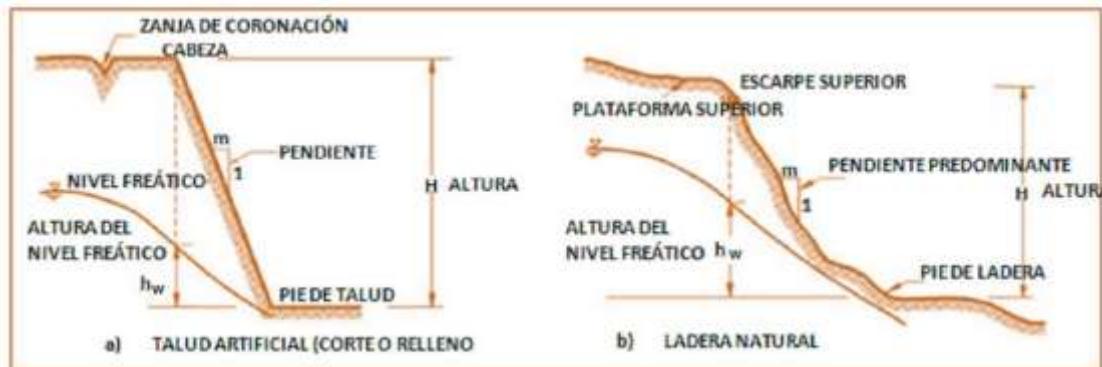
Un talud o ladera es una masa de tierra que no es plana, sino que posee pendiente o cambios de altura significativos. Díaz, (1998) lo define como ladera cuando su conformación actual tuvo como origen un proceso natural y como talud cuando se conformó artificialmente (Figura 1).

Figura 1. Nomenclatura de taludes y laderas. Fuente (Díaz, 1998).

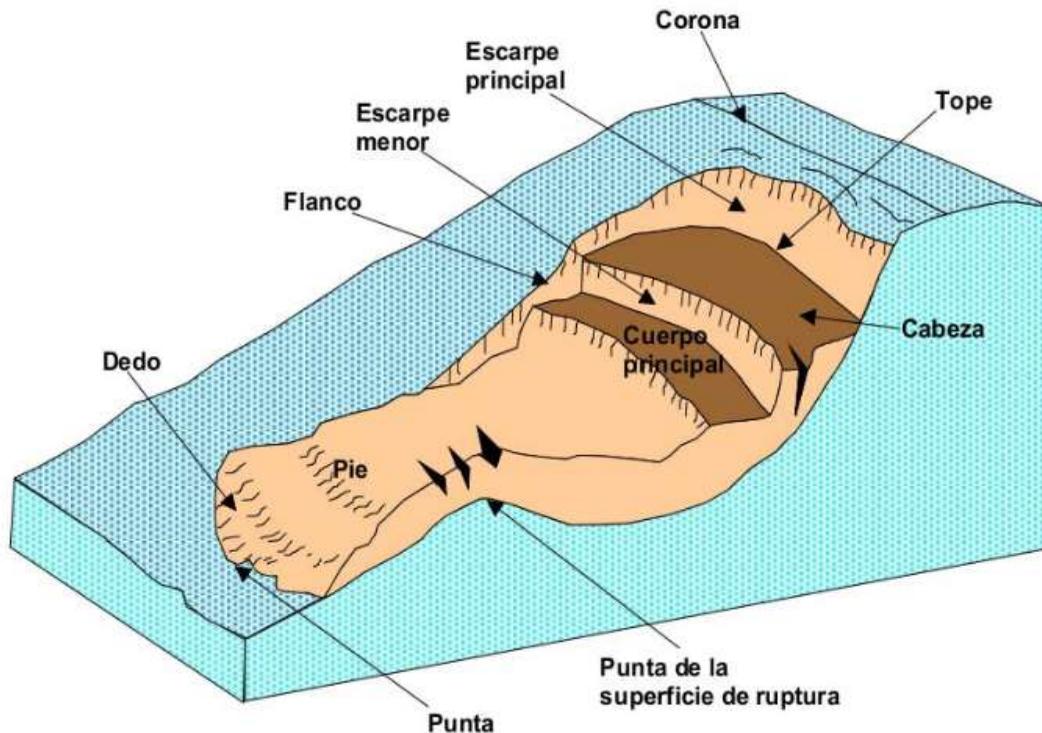
Figura 2. Elementos estructurales de un deslizamiento. Fuentes (Corominas & García Yagüe, 1997).

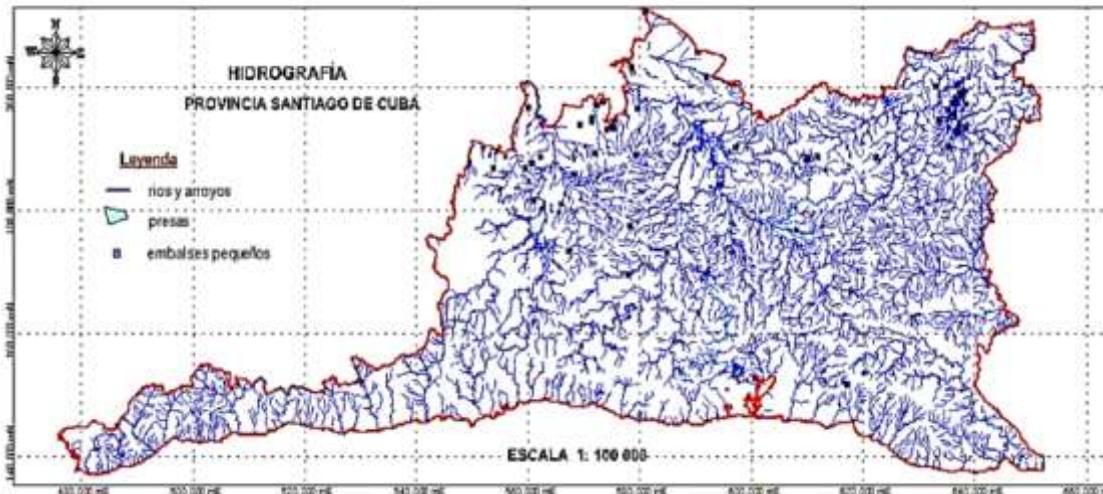
Figura 6. Imagen del mapa de peligro a inundaciones fluviales de provincia Santiago de Cuba (Galbán-Rodríguez et al., 2021).

En el municipio la red hidrográfica se encuentra poco desarrollada donde tienen un papel importante el régimen de las lluvias dentro de los factores climáticos, observándose escasas corrientes fluviales con carácter intermitente que atraviesan el municipio y que desaparecen en períodos secos. Los ríos por lo general corren con dirección norte – sur, entre los más importantes del municipio se encuentran: el Cobre (que alimenta la Presa Paradas), San Juan, Juraguá, Daiquirí y Baconao; además existen otros con menor desarrollo en sus cuencas: Sardinero, Los Guaos, Yarayó, que corren al oeste y vierten sus aguas en la bahía de Santiago de Cuba. En sentido general el relieve de Santiago de Cuba presenta formas favorables para la ocurrencia de deslizamientos, en las zonas montañosas en particular, (Figura 6).

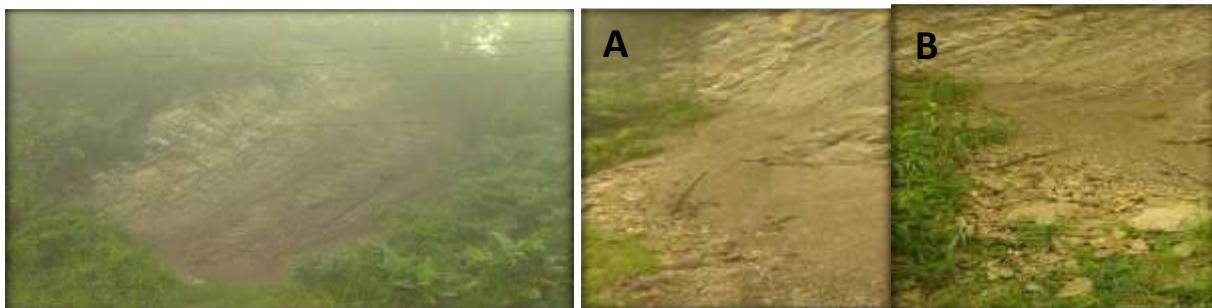
Descripción litológica: Se describe un talud con una altura aproximada de 50 metros y una longitud de 40 metros que exhibe susceptibilidad a los procesos erosivos. Este talud, propenso a alteraciones en el equilibrio natural de su pendiente, experimenta movimientos muy lentos por la acción de la gravedad, desplazándose como una unidad cohesiva con escasa deformación interna, especialmente en la zona de suelo (Figura 14, A y B). En la base del talud, se acumula suelo sin representar un peligro inminente para la viabilidad, mientras que su parte superior está protegida por vegetación, al igual que sus alrededores. La estructura del talud se compone de capas, siendo más evidente en la parte superior con un espesor que varía desde los 5 hasta los 25 cm. Además, se observan signos de procesos de meteorización química en la base.

Figura 14. Talud con altura aproximada de 50m de alto y 40m de largo. A) y B) Acumulación de sedimentos en la base del talud.

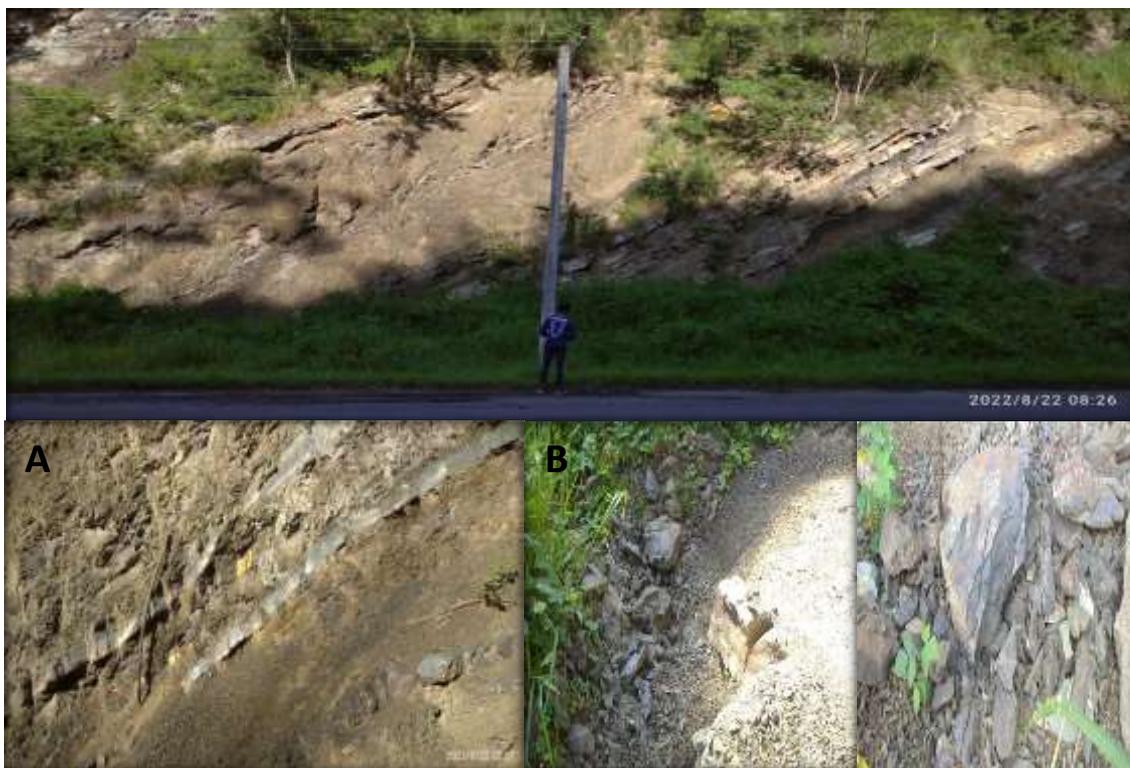
Descripción litológica: Talud con una longitud de unos 200 m de largo y 60m de altura (Figura 15), formado por tovas estratificadas e intemperizadas con mala estabilidad y alta peligrosidad donde ocurren movimientos rápidos, de ruptura y caída sorpresiva de rocas, intensamente agrietadas, alteradas y muy deterioradas. Los bloques poseen diversos tamaños desde grandes a pequeños. La forma del movimiento está gobernada por la morfología del terreno, se observan pendientes elevadas de $> 60^\circ$, con sistemas de grietas tectónicas bien definidas en las rocas.

Figura 15. Tobas estratificadas e intemperadas. A) Y B) Desprendimientos de material rocoso.

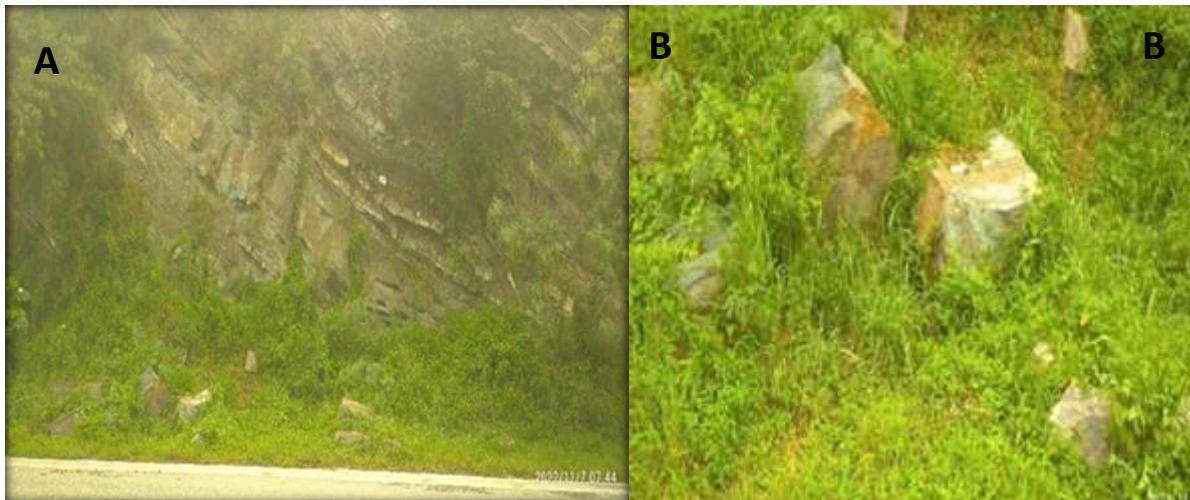
Descripción: En el talud se observan tovas estratificadas e intemperizadas, las cuales alcanzan los 200m (Figura 16 A) de longitud con mala estabilidad y alta peligrosidad, constituyendo un peligro para el vial, del cual se desprenden bloques entre los 10 y 45 cm de espesor (Figura 16 B), como consecuencia de los movimientos sísmicos, la gravedad y procesos erosivos, causante de alteraciones en el equilibrio natural de su pendiente. En toda su amplitud las alturas varían entre los 30 y 50 metros de altura, con la presencia en algunas zonas de vegetación en su techo y base, al igual que agrietamiento en todo su espesor.

Figura 16. A) Tovas estratificadas e intemperizadas B) Bloques, entre los 10 y 45 cm de espesor.

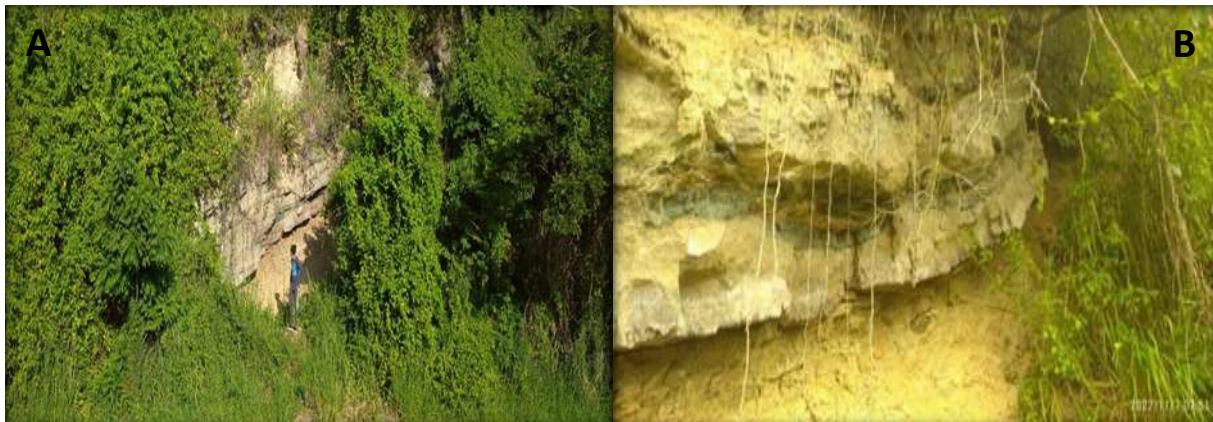
Descripción: Se observa un talud izquierdo de 30 metros de altura y superficie 20 metros, cubierto por vegetación a sus alrededores (Figura 17 A), compuesto por tobas con buzamiento de 30 grados las cuales se presentan alteradas y dañadas por procesos erosivos y estratificadas, formadas por capas con espesores entre los 10 y 20 cm de la cual se desprenden algunos bloques por la acción muy lenta de la gravedad, sismos y los procesos erosivos que actúan sobre este, sin presentar peligro para el vial. Presenta evidencia de procesos meteorización química (Figura 17 B).

Figura 17. A) Talud cubierto de vegetación B) Tobas con buzamiento de 30 grados.

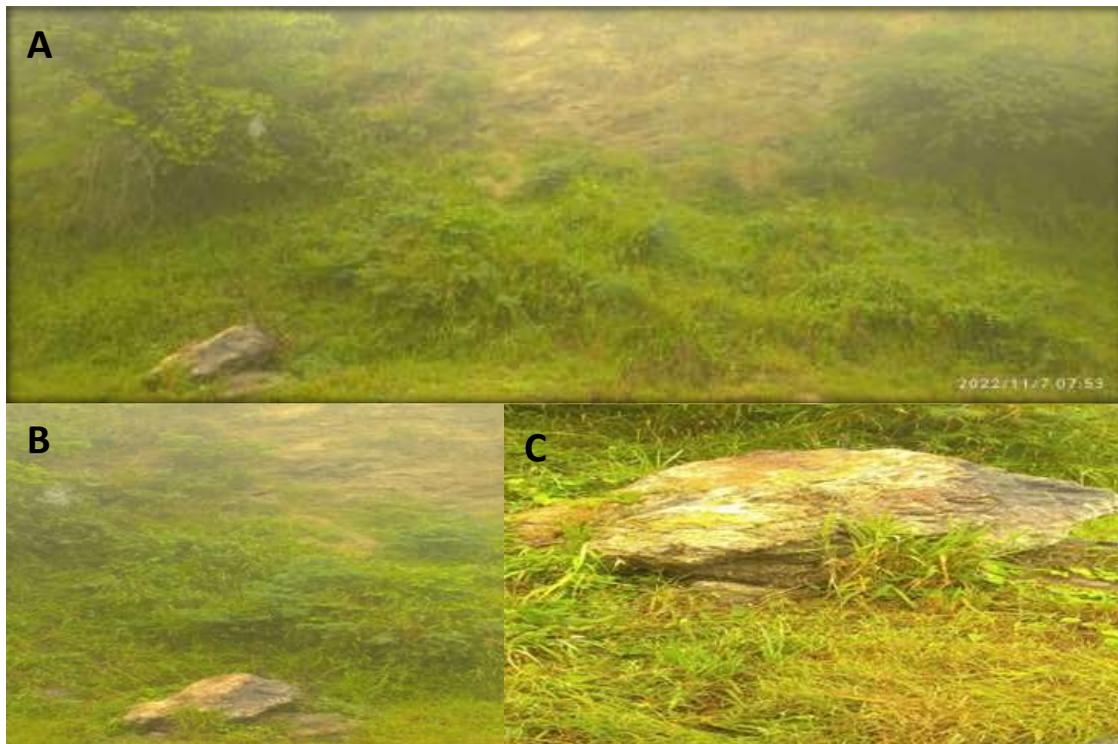
Descripción: Se observa un talud cubierto por vegetación con altura de 30 metros y una superficie de 50 metros, con pendiente de 80 grados de cual se observa movimiento rápido, de ruptura y caída sorpresiva de rocas, rocas-suelos, bajo efecto de la gravedad, sismos y procesos erosivos de intemperismo, lo cual provoca que se presente agrietado (Figura 18 A). Ocurren en rocas intensamente agrietadas, alteradas y muy deterioradas por los procesos erosivos a la cual se halla expuesto. Los bloques poseen diversos tamaños desde grandes a pequeños (Figura 18 B y C).

Figura 18. Talud cubierto por vegetación. B) Y C) Rocas desprendidas.

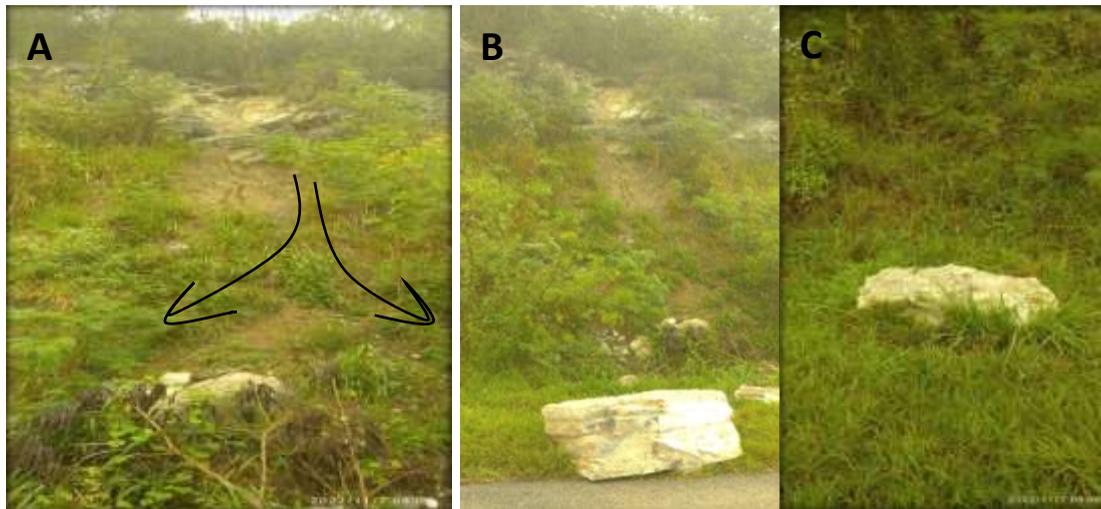
Descripción litológica: Talud de unos 40 m de altura (Figura 19 B). Compuesto por tobas carbonatadas muy estratificadas, con pendientes de 70 grados. Muy favorable para la ocurrencia de desprendimientos de grandes bloques por acción de la gravedad, sismos y los procesos erosivos que actúan sobre este (Figura 19 C y D), los cuales presentan peligro para el vial. Los desprendimientos de material siguen las direcciones de las grietas creadas por los procesos erosivos que actúan sobre este. Se presenta cubierto por vegetación a sus alrededores.

Figura 19. A) Dirección de los desprendimientos Y B) Talud de unos 40 m de altura C) Desprendimientos de bloques.

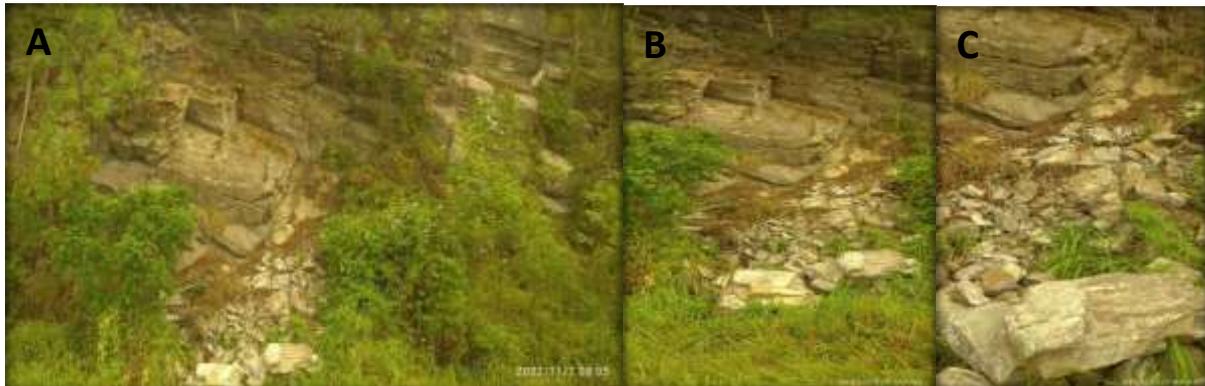
Descripción litológica: En el talud se observan movimiento de bloques rocosos en extrusión plástica lateral por deformación interna (expansión) del material (Figura 20 A), debido a que nos encontramos con una formación dura situada encima de una formación blanda, del cual se desprenden bloques de gran tamaño (Figura 20 B y C), por la acción de los movimientos sísmicos, gravedad y procesos erosivos a los cuales se encuentra expuesta, presentan peligro para el vial. Se presenta agrietado en todo su espesor.

Figura 20. Movimiento de bloques rocosos. B) y C) Material desprendido.

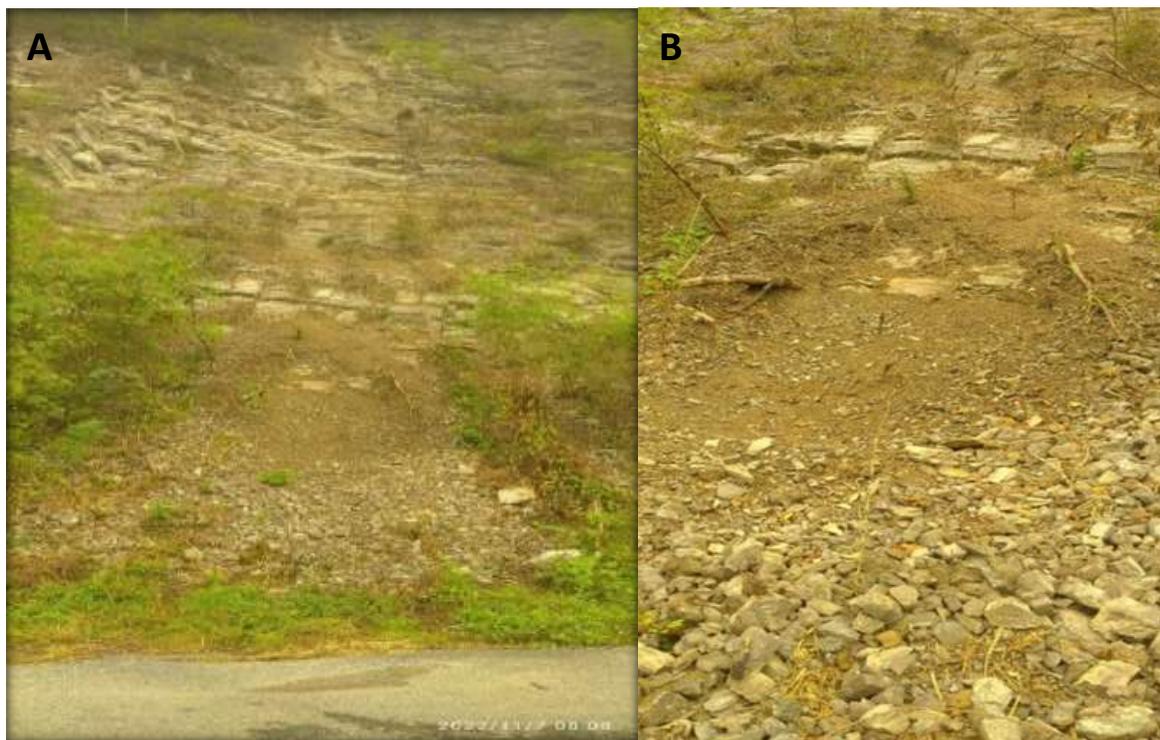
Descripción litológica: Talud derecho de 70m de altura, con tobas carbonatadas formado por estratos de unos 10cm de espesor (Figura 21 A), con pendientes en su superficie entre los 50 y 70 grados. Se observan movimientos de masas de rocas y residuos hacia la base del talud (Figura 21 B), los cuales se acumulan en su base sin presentar peligro para el vial, por efecto de la gravedad sismos y los procesos erosivos que actúan sobre este.

Figura 21. A) Talud derecho de 70m de altura. B) Rocas y residuos

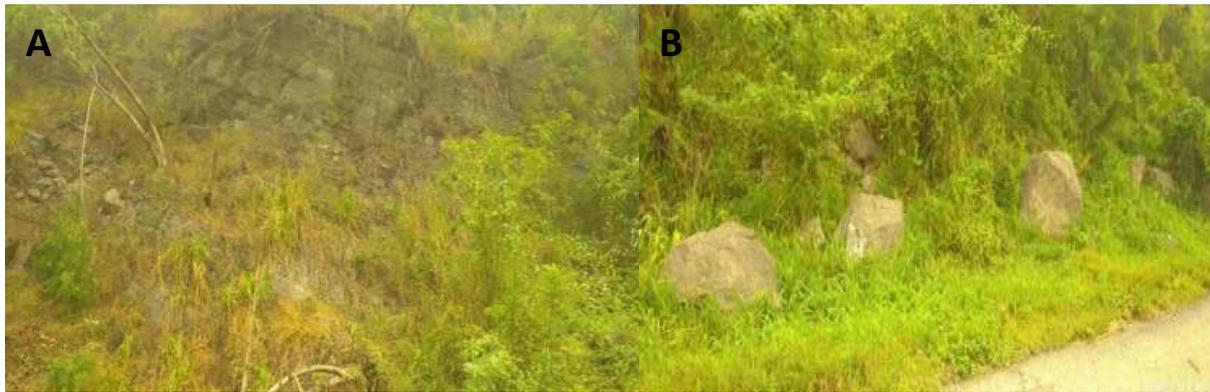
Descripción litológica: Talud agrietado de 40 metros de altura y 20 metros de superficie (Figura 22 A) cubierto por vegetación en su base y techo, afectado por procesos erosivos. Con pendiente de 60 grados, la cual provoca la caída de bloques de roca hacia su base al crear acumulaciones de rocas que no presentan peligro para el vial, las rocas acumuladas en su base poseen tamaños entre los 20 y 50 cm de grosor (Figura 22 B).

Figura 22. A) Talud de 40 metros de altura y 20 metros de superficie B) Bloques desprendidos.

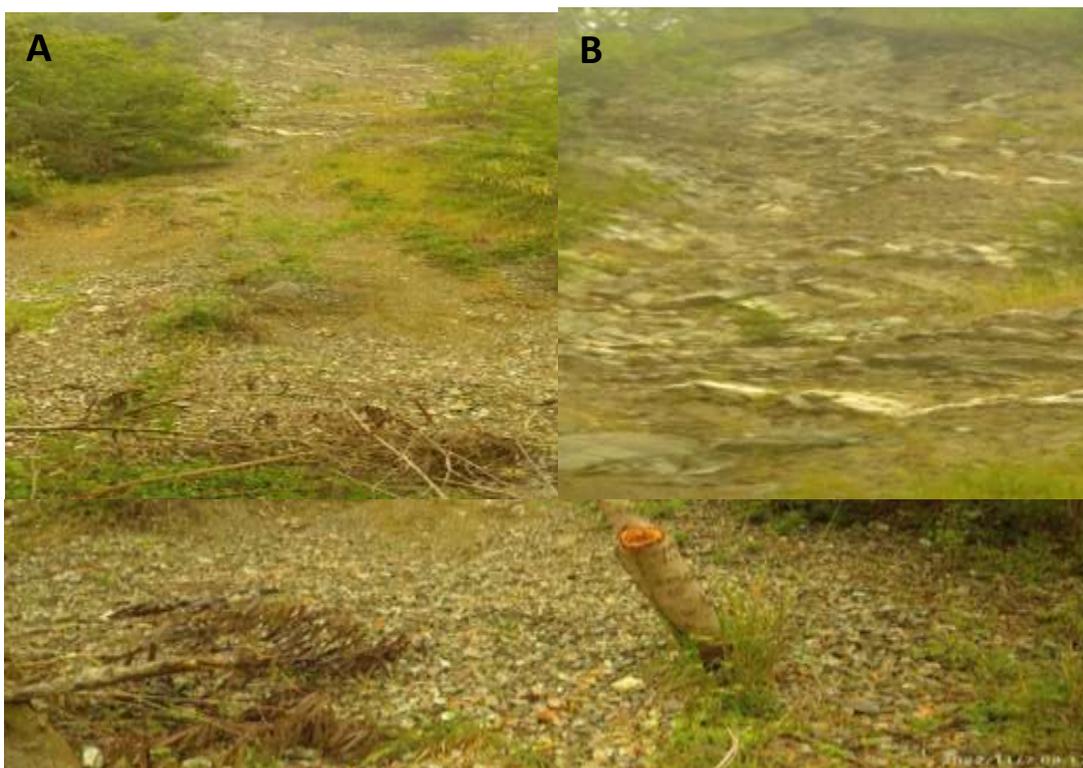
Descripción: Talud con altura de 150m de altura, que abarca una superficie en extensión de 40 metros (Figura 23 A), formado por capas las cuales son vulnerables a los agentes erosivos, por lo que se producen deslizamientos y acumulación de suelo hacia su base, (Figura 23 B), también originados por movimientos sísmicos y los efectos de la gravedad. Presenta una inclinación de 70 grados.

Figura 23. A) y B) Talud de 150m de altura. Material acumulado.

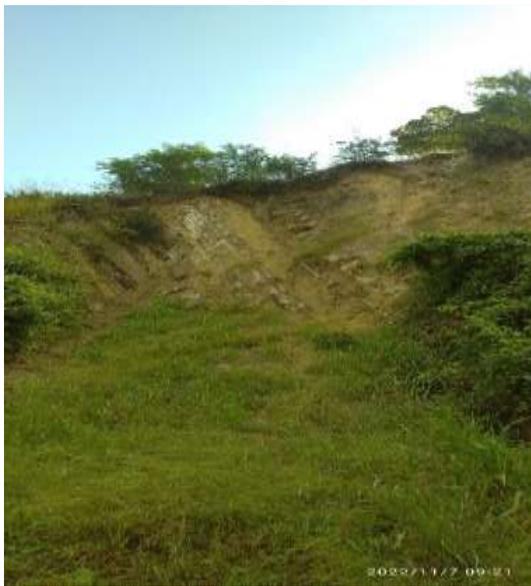
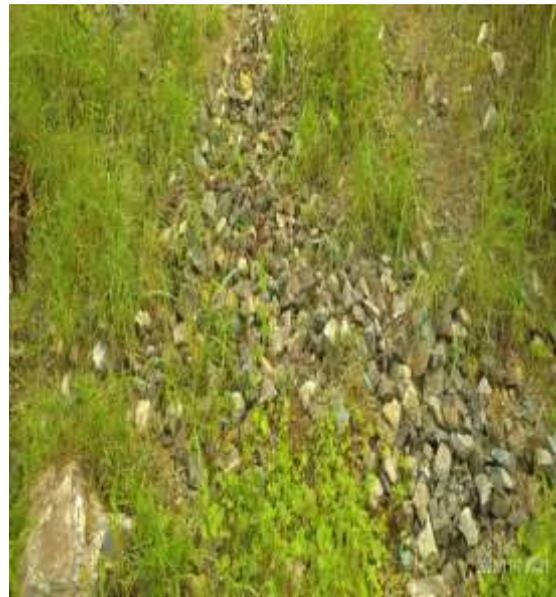
Descripción litológica: Talud que alcanza los 120 metros de altura y una superficie de 50 metros, cubierto por vegetación en su base y techo, con pendiente de 70 grados de inclinación, en cual se observan deslizamientos de detritos rocosos (Figura 24) por acción de los agentes erosivos, efecto de la gravedad y movimientos sísmicos, siguen los planos de fallas y capas de los estratos que conforman el afloramiento.

Figura 24. A) Talud de 120 m de altura.

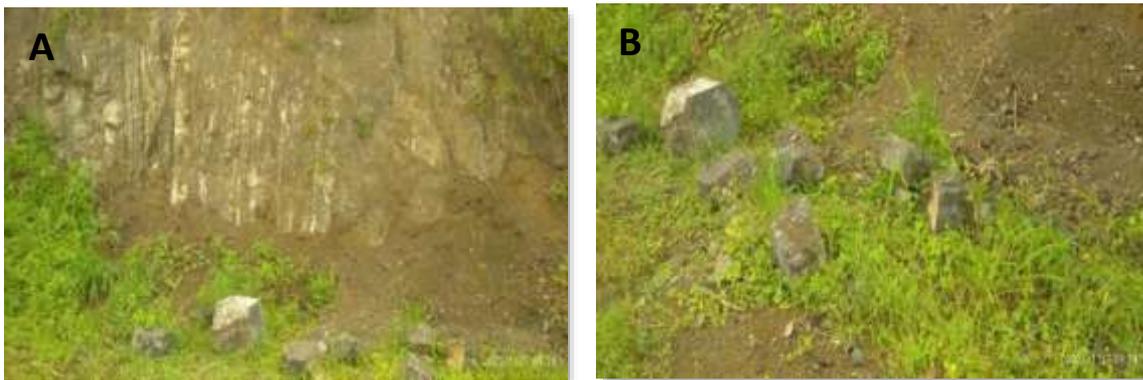
Descripción litológica: Talud agrietado de 30 metros de altura y una superficie de 50 metros de extensión, con pendiente entre los 70 y 80 grados, la cual provoca la caída libre de rocas por efecto lento de la gravedad, actividad sísmica y los agentes erosivos que actúan sobre este, ya el talud presenta poca vegetación (Figura 25 A), se observan fragmentos en su base de rocas desde los 10 hasta los 40 centímetros de grosor (Figura 25 B).

Figura 25. A) Talud de 30 metros de altura y B) Material desprendido.

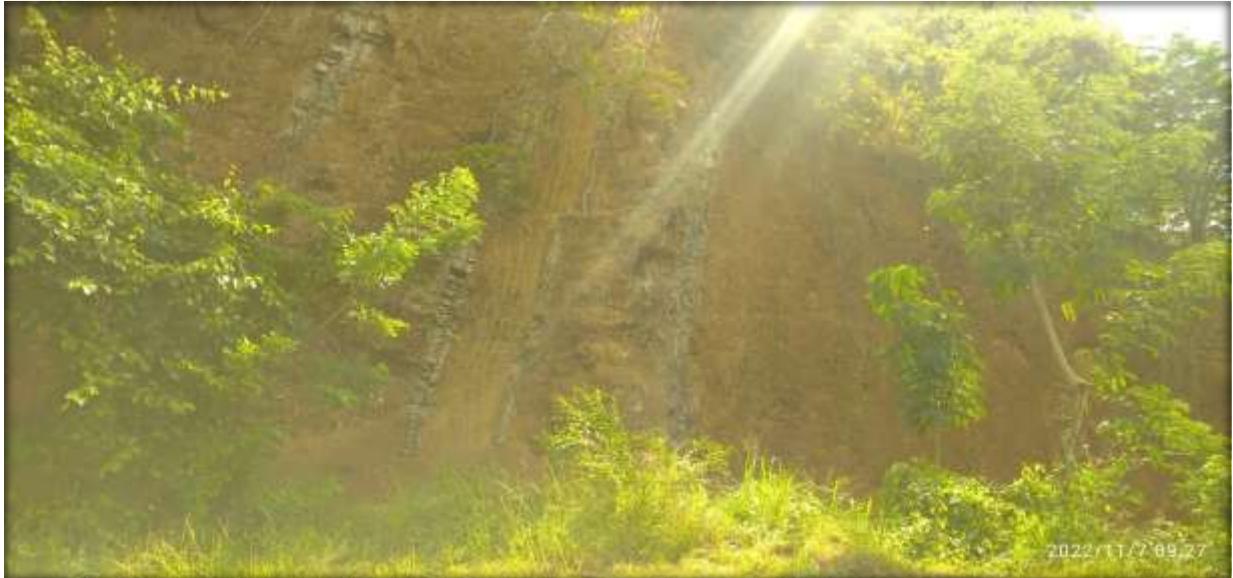
Descripción litológica: Talud d 50 metros de altura con una extensión de 150 metros (Figura 26), en el cual se observan movimiento de suelo de velocidad moderada por efecto de la gravedad, erosión y movimientos sísmicos, ya que se observan pendientes aproximadas a los 80 grados y grietas por efecto de los agentes erosivos que actúan sobre este. Los movimientos siguen las direcciones de los planos y grietas entre las capas que conforman el afloramiento (Figura 27), y crean acumulaciones en su base de suelo de hasta 1m, controladas por la vegetación en su base, sin presentar peligro para el vial.

Figura 26. Talud d 50 metros de altura.

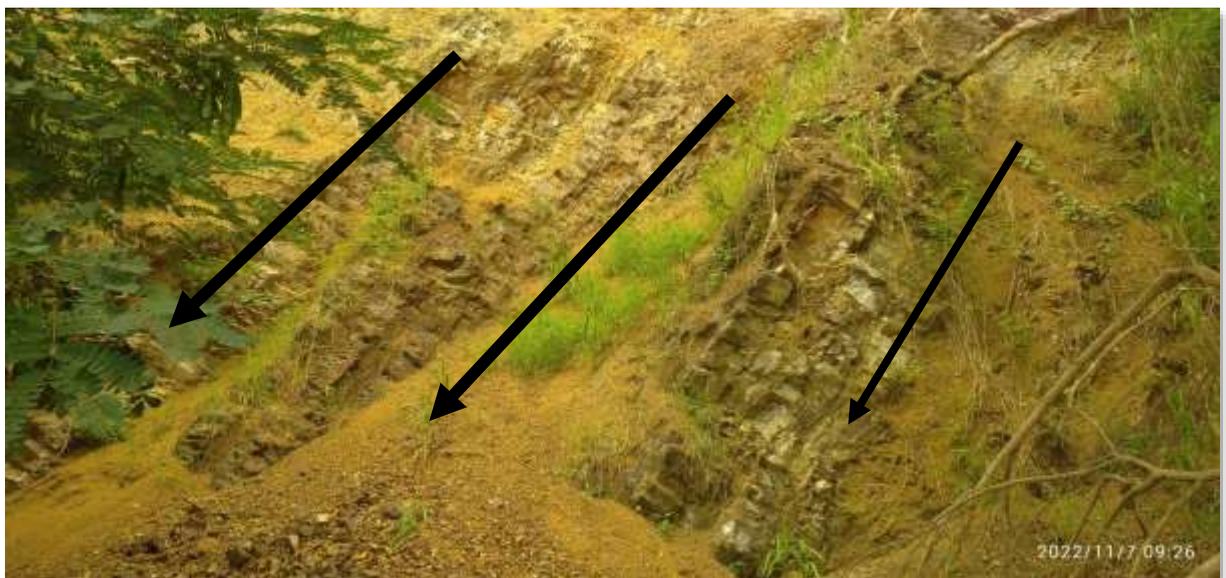
Figura 27. Dirección de los deslizamientos. Acumulación de sedimentos.

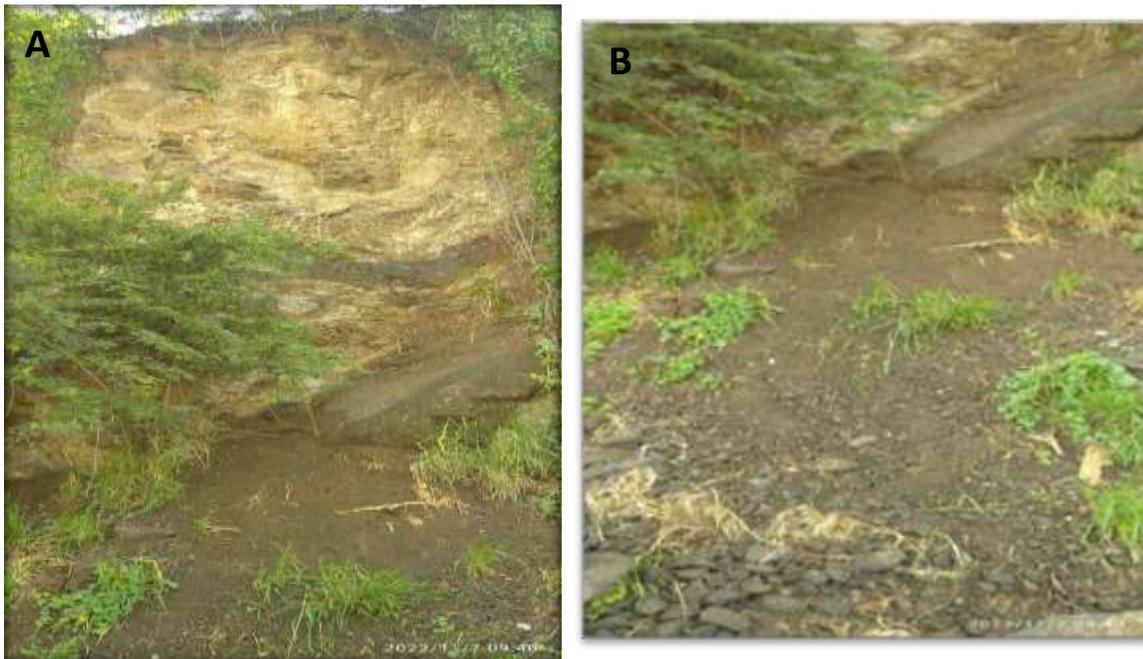
Descripción litológica: Abarca un área total de 20 metros se encuentra este talud de 30 metros de altura, donde se observan movimientos en caída libre de rocas, detritos y suelos, por efecto de movimientos sísmicos, actividad gravitacional y erosión, ya que el talud presenta una pendiente de 80 grados y poca vegetación en su techo. Se presenta agrietado y fracturado por la acción del intemperismo (Figura 28 A y B).

Figura 28. A) Talud de 30 metros de altura. B) Acumulación de sedimentos.

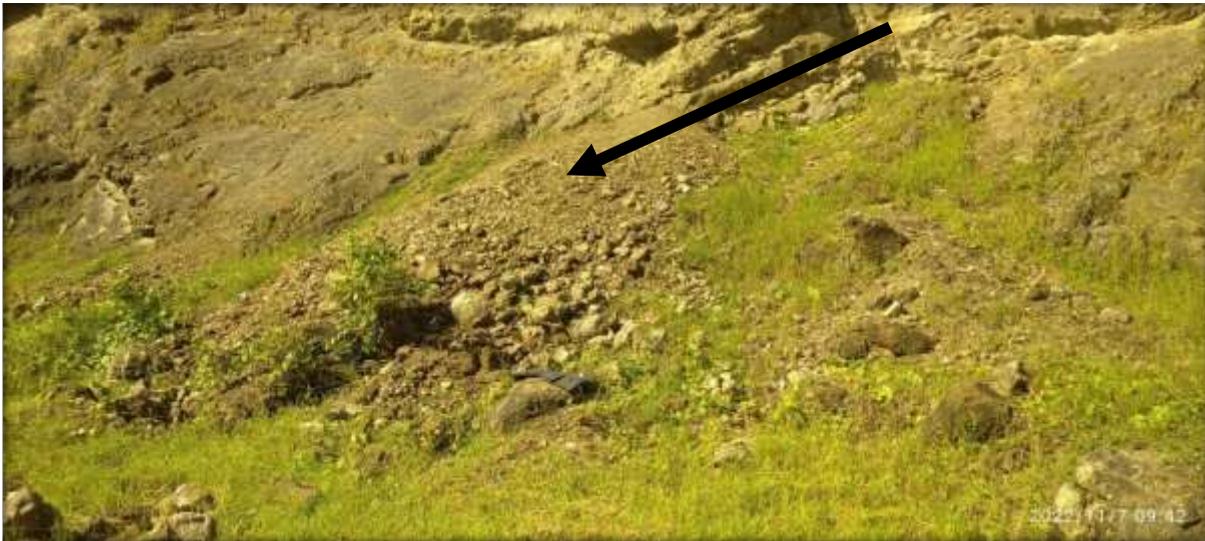
Descripción litológica: Abarca un área total de 120 metros, se encuentra este talud agrietado de 40m metros de altura (Figura 29), cubierto por poca vegetación, la cual lo hace vulnerable a procesos erosivos, donde se observan ruptura y desplazamiento pendiente abajo, de una masa de suelo, roca o mezcla de ambas, movimientos de masa de velocidad moderada a través de unas superficies de fallas, planas y de cuñas, que siguen la dirección de los planos de deslizamientos, producida por la falta de soporte en la base del talud, consecuencia movimientos sísmicos, actividad gravitacional y erosión ,con pendientes desde 40 hasta los 80 grados de inclinación.

Figura 29. Acumulación de pequeñas rocas y sedimentos productos de los desprendimientos.

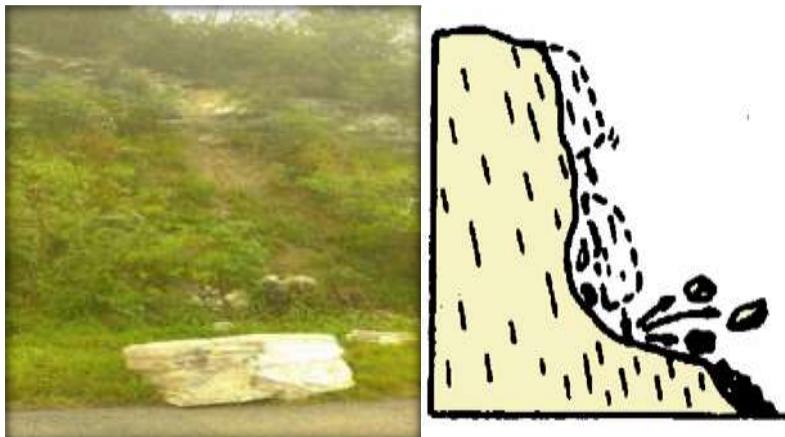
En el sector de la carretera objeto de estudio es muy común la ocurrencia de este fenómeno debido a que los taludes presentan ángulos muy abruptos y el grado de alteración y fracturación que presentan las rocas que lo forman.

Figura 30 A. Desprendimiento de rocas. B Modelo de Caída de rocas (Varnes, 1978)

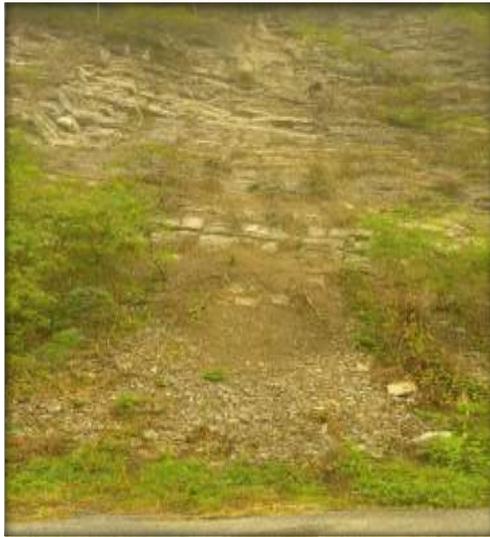
En los deslizamientos que se observaron durante los recorridos realizados se produjeron por encontrarse las grietas orientadas en la misma dirección del talud y las fracturas ser casi perpendiculares a la carretera, (Figura 31 A y B).

Figura 31 A. Deslizamiento

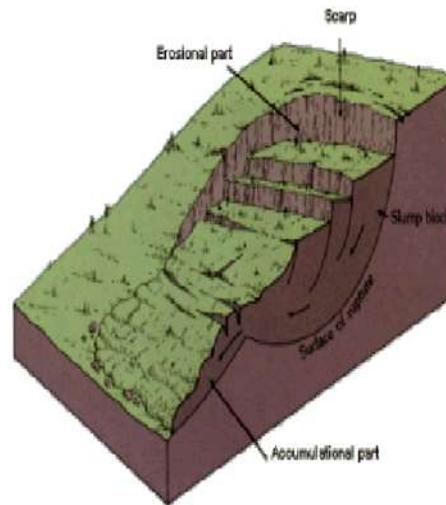
Figura 31 B Foto Deslizamiento

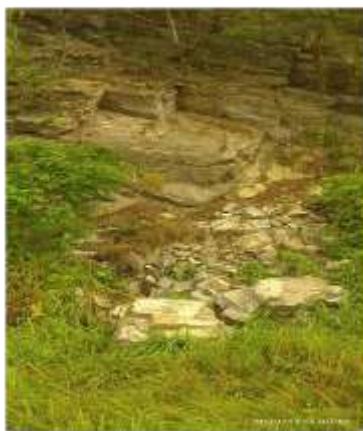
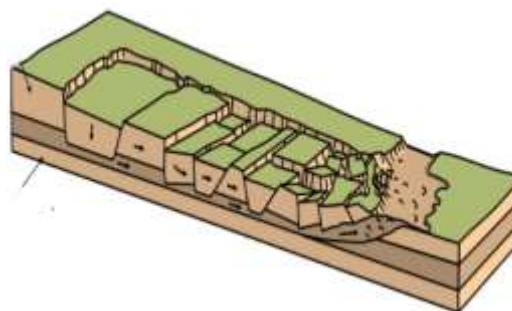
Expansiones laterales: El movimiento dominante es la extrusión plástica lateral, acomodada por fracturas de cizalla o de tracción, ocurren en pendientes muy suaves o terreno plano. se desencadena por un movimiento rápido del suelo, como el experimentado, cuando el material coherente, ya sea lecho rocoso o suelo, descansa sobre materiales que se licuan durante un terremoto, pero también puede ser inducido artificialmente (Cruden & Varnes, 1996).

Figura 32. A Expansiones laterales. B Foto Expansiones laterales.

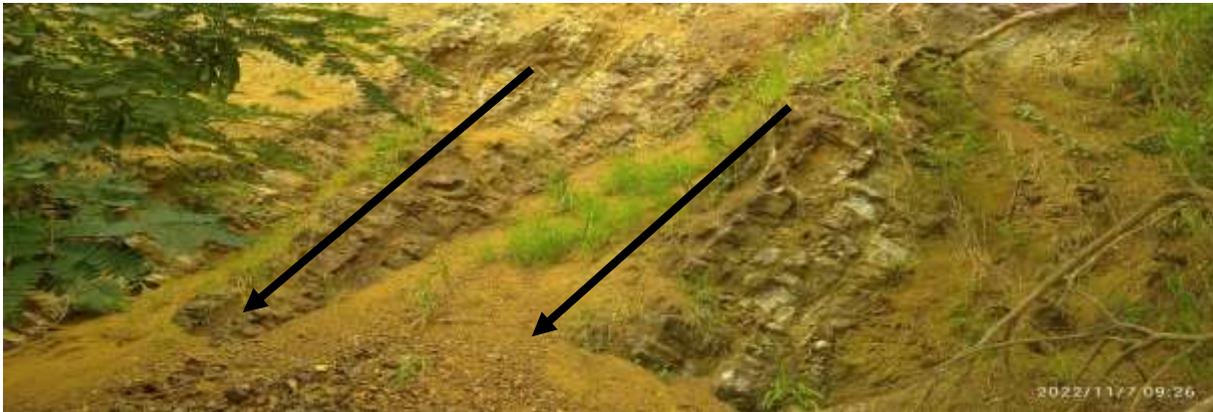
La lluvia provoca como resultado de la erosión pluvial en los taludes estudiados desgasta paredes y el arrastre de sedimentos siguen las direcciones de las grietas, las cuales en dependencia de la intensidad y duración de los periodos de lluvia genera deslizamientos de material constituyendo o no en algunos casos peligro para el vial (Figura 33).

Figura 33. Direcciones de los movimientos
