**Universidad de Moa “Dr. Antonio Núñez Jiménez”**

**Evaluación ingeniero geológica en carreteras de altas  
cargas transportadas. Caso de estudio: Vial “Salaito”,  
acceso a la Fábrica de “Cementos Moncada S.A.” en  
Santiago de Cuba**

(Tesis en opción al título académico de Máster en Geología)

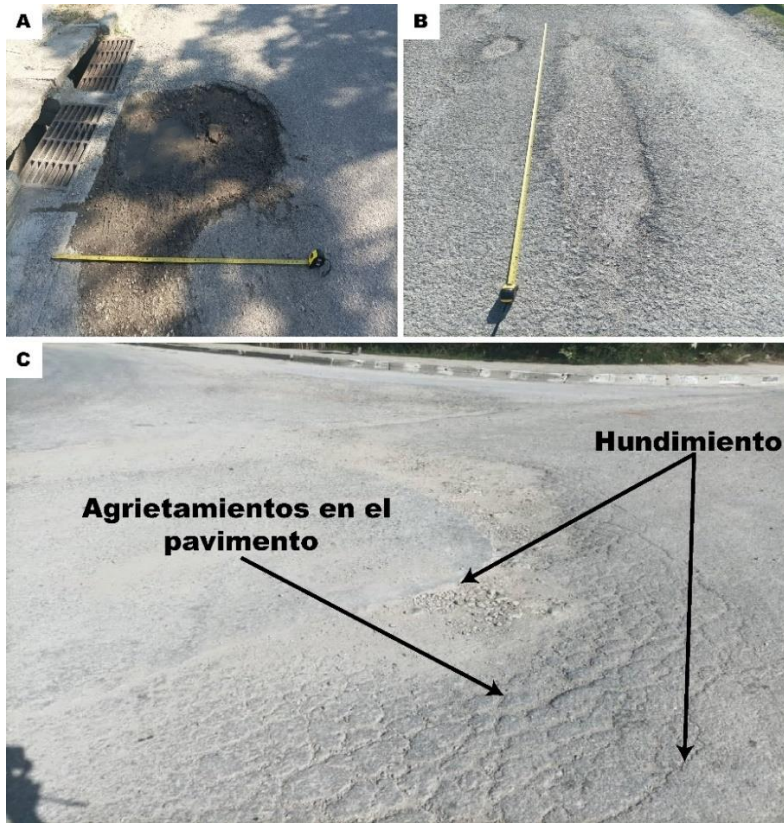
**Figura 4.** Lesiones observadas en el pavimento del vial Salaito. **A)**, y **B)**, Huecos o baches de distintos niveles de desarrollo. **C)**, Agrietamientos piel de cocodrilo, bacheo y hundimientos.

Una de las nuevas obras viales de altas cargas transportadas en esta provincia lo constituye el vial “Salaito”, que da acceso a la nueva fábrica de “Cementos Moncada S.A.”. Tras la construcción de este vial en el año 2019, se ha presentado un rápido deterioro que afecta su seguridad y estabilidad, visualizándose en su base y estructura general distintas afectaciones por causas geotécnicas, que se deben a su diseño o proceso de ejecución, y que requieren ser investigados en profundidad, aplicando los métodos y herramientas así como las concepciones establecidas en las distintas normativas sobre esta temática en particular. Entre las principales afectaciones se observan: hundimientos, agrietamientos, deterioro por desagregación del pavimento, parcheo y acometidas de servicios públicos, huecos, ahuellamientos, meteorización etc (ej. Figura 4).

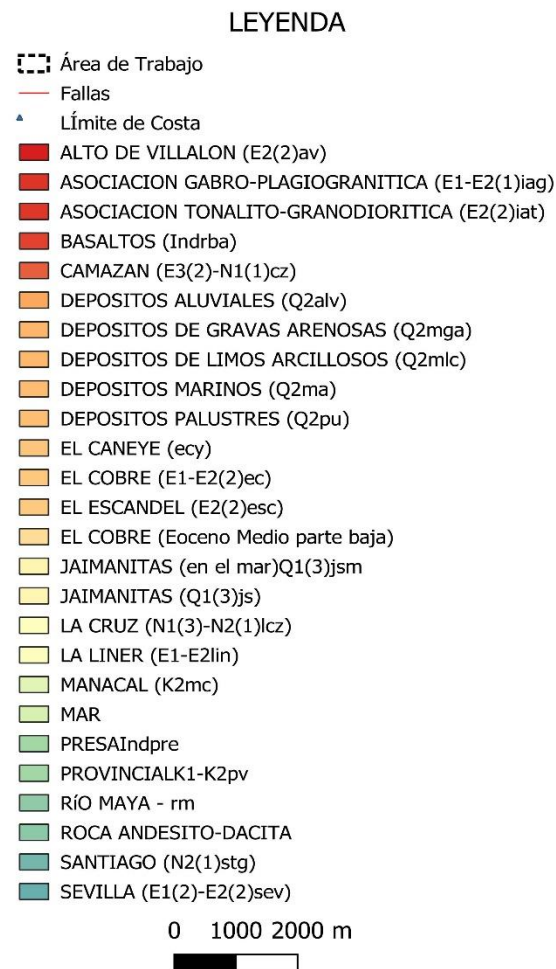
**Figura 6.** Plano geológico esquemático del área de estudio escala 1: 100 000, basado en el mapa geológico del IGP Cuba 1: 100 000.

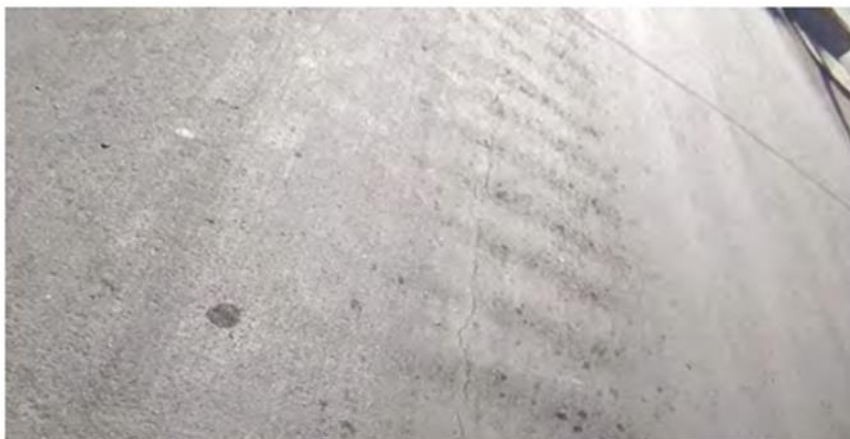
**Figura 10.** Exudación. Fuente: Vásquez Valera (2002).

- **Exudación:** La exudación es una capa delgada de bitumen en la capa de rodadura, la cual luce brillante, es producida por el exceso de asfalto en la preparación de la mezcla asfáltica, pudiendo llegar a crear una capa pegajosa en las temporadas calurosas, acumulándose estas capas en épocas frías en el pavimento (Vásquez Valera, 2002).

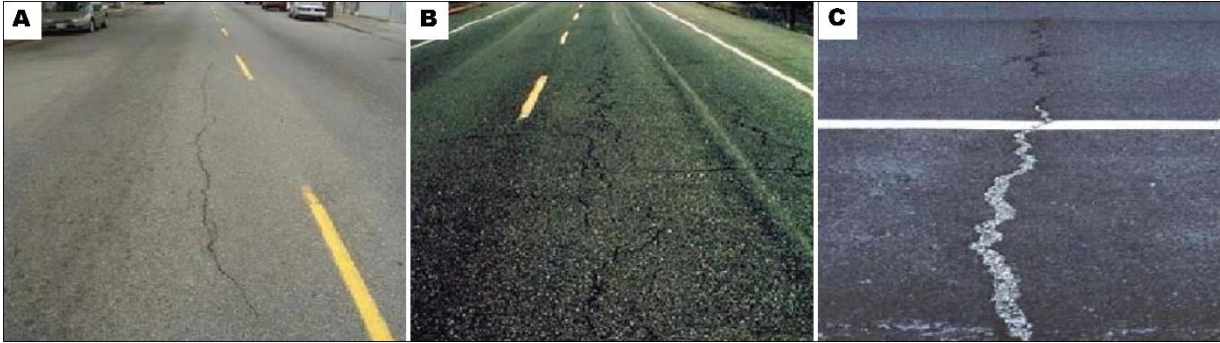
**Figura 13.** Grietas longitudinales y transversales. **A)**, Nivel de severidad L (Low-bajo). **B)**, Nivel de severidad M (Medium-medio). **C)**, Nivel de severidad H (High-alto). Fuente: Vásquez Valera (2002).

o la contracción de los ciclos de temperatura diarios, además de grietas de reflexión causadas en la base, con salvedad de las correspondientes a juntas de losas de concreto (AASTM D 6433-03, 2003).

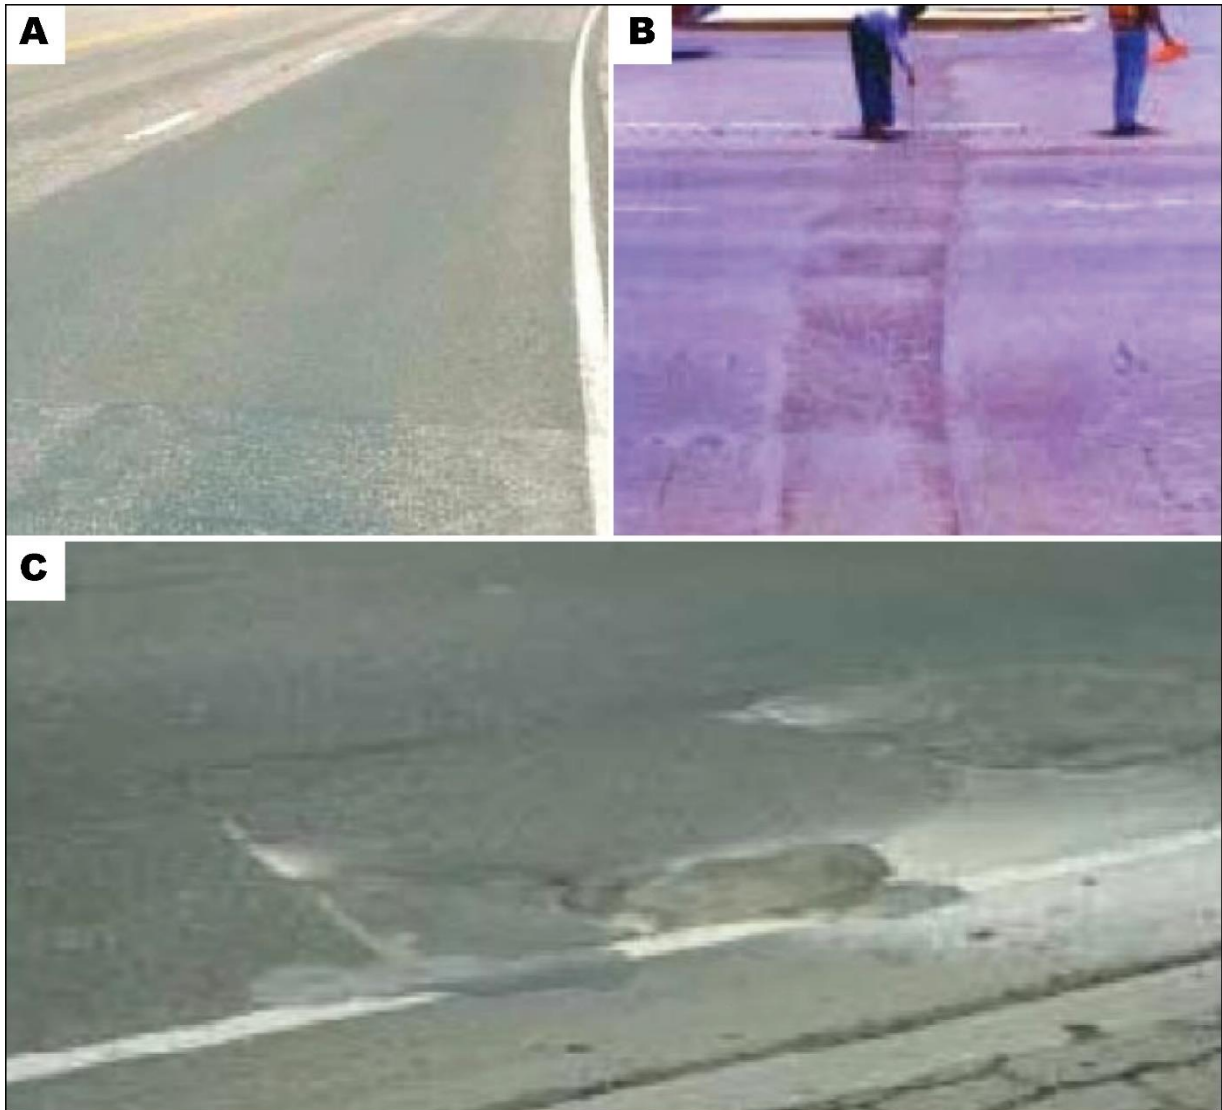
**Figura 14.** Parcheo y acometidas con varios niveles de severidad. **A)**, Nivel de severidad L (Low-bajo). **B)**, Nivel de severidad M (Medium-medio). **C)**, Nivel de severidad H (High-alto). Fuente: Vásquez Valera (2002).

- **Parcheo y acometidas de servicios públicos:** un parche es una zona cuyo pavimento ha sido construido nuevamente, a fin de reparar el pavimento ya construido. Sin importar que tan bien construido esté el parche, es inevitable que esté presente un deterioro acelerado respecto al pavimento existente, debido a las diferencias entre los comportamientos de los materiales reemplazantes, cuyas características de deformación y compactación suelen ser distintas, además de generar áreas que por su geometría son de difícil compactación (Vásquez Valera, 2002).

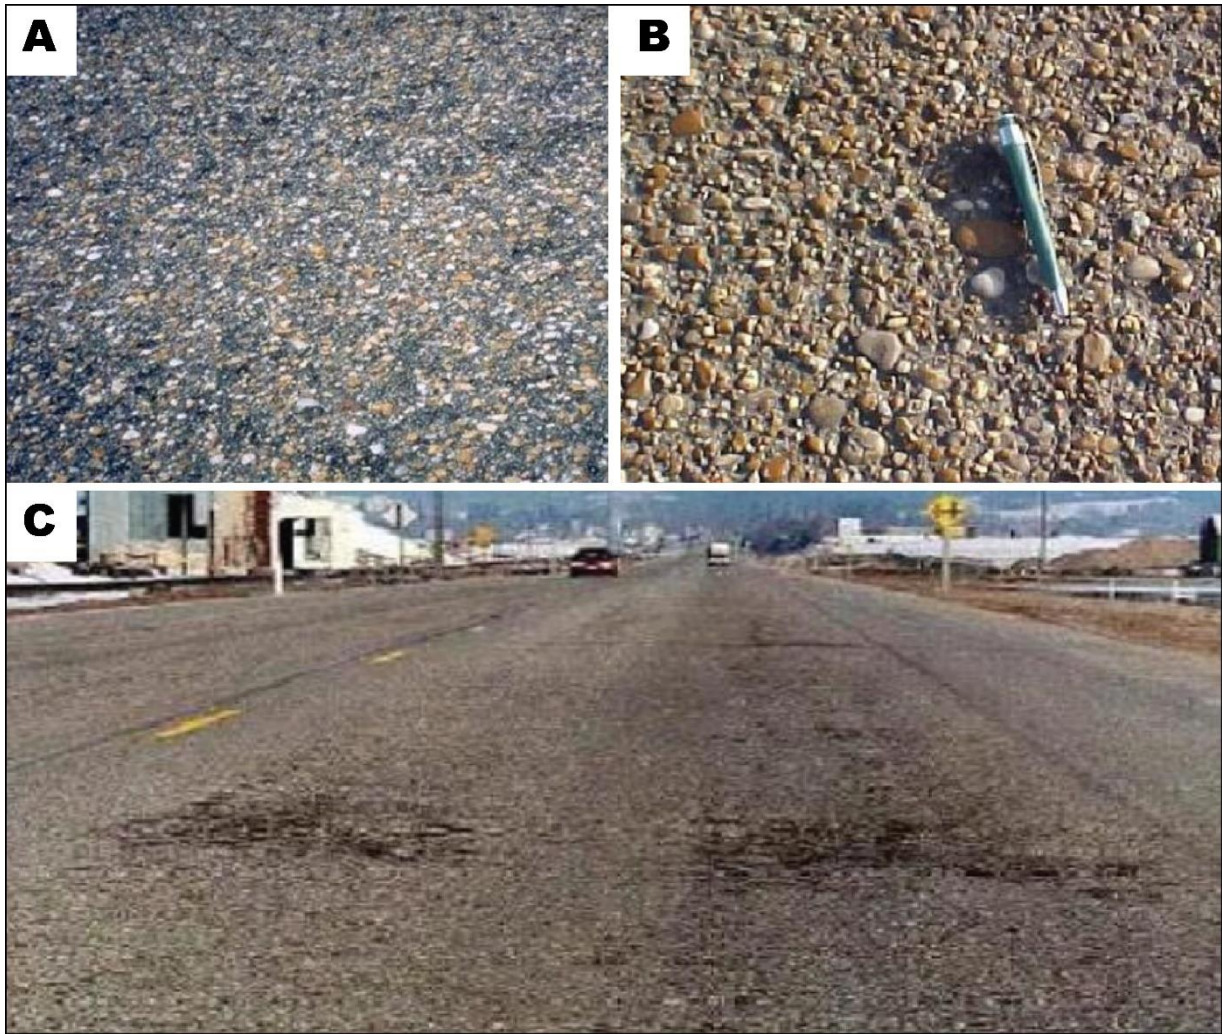
**Figura 17.** Meteorización. **A)**, Nivel de severidad L (Low-bajo). **B)**, Nivel de severidad M (Medium-medio). **C)**, Nivel de severidad H (High-alto). Fuente: Vásquez Valera (2002).

- **Meteorización o desprendimiento de agregados:** es la pérdida de la superficie de rodadura del pavimento, a través de la pérdida del material ligante y del material fino. No están ligados al desgaste natural producido por el uso del pavimento, más bien, a una mezcla de pobre calidad, vehículos con locomoción en base a “orugas” o derramamiento de aceites u otros químicos (Ticona Calizaya, 2022).

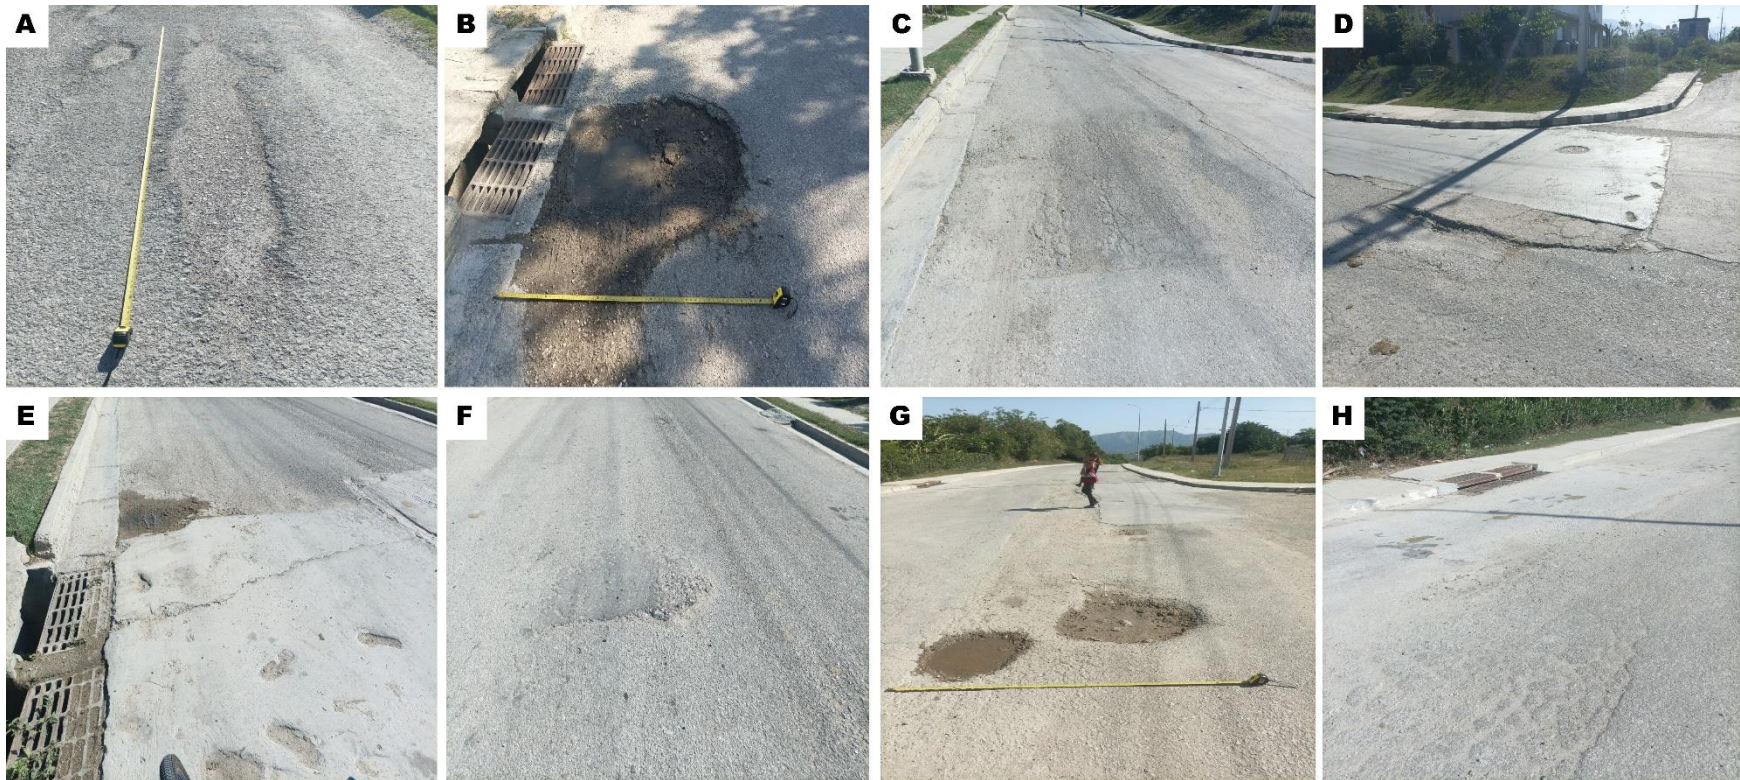
**Figura 20.** Lesiones detectadas en el vial Salaito. **A), B), G),** Huevo. **C),** Grietas longitudinales, parche de concreto y hundimiento. **D),** Parcheo, hundimiento. **E),** Parcheo, huevo y grieta transversal en losa de hormigón. **F),** Vertido de concreto en la vía, desprendimiento de agregados. **H),** Piel de cocodrilo y parche.

Físicamente, en la capa de rodadura se pudo comprobar la existencia de fenómenos como

- Exudación
- Piel de Cocodrilo:
- Agrietamiento en Bloques:
- Abultamientos
- Grietas Longitudinal y transversales
- Parcheo y acometidas de servicios públicos:
- Huecos
- Ahuellamiento
- Meteorización o desprendimiento de agregados

obras, alterando el orden expuesto en los procedimientos explicados anteriormente. Al consultar el libro de obra se supo que los controles de compactación a los rehínchos de esas excavaciones nunca fueron solicitados, pero es evidente que no cumplían con las necesidades de la obra, pues lesiones como los huecos, piel de cocodrilo, hundimientos y ahuellamiento son causados directamente por falta de resistencia en la capa base en combinación con la alta humedad del suelo.

También se supo que la conductora que abastecen de agua potable y las que se encargan de transportar las aguas albañales de la comunidad Petrocasas cruzan el vial en varios puntos entre las calas 21 a la 27 y se sabe también que en varias ocasiones han sufrido roturas importantes debido a las cargas que sobre ellas se transportan, dando como resultado que sean aportados a la capa de subrasante un flujo de agua constate para la cual no estaba diseñada.

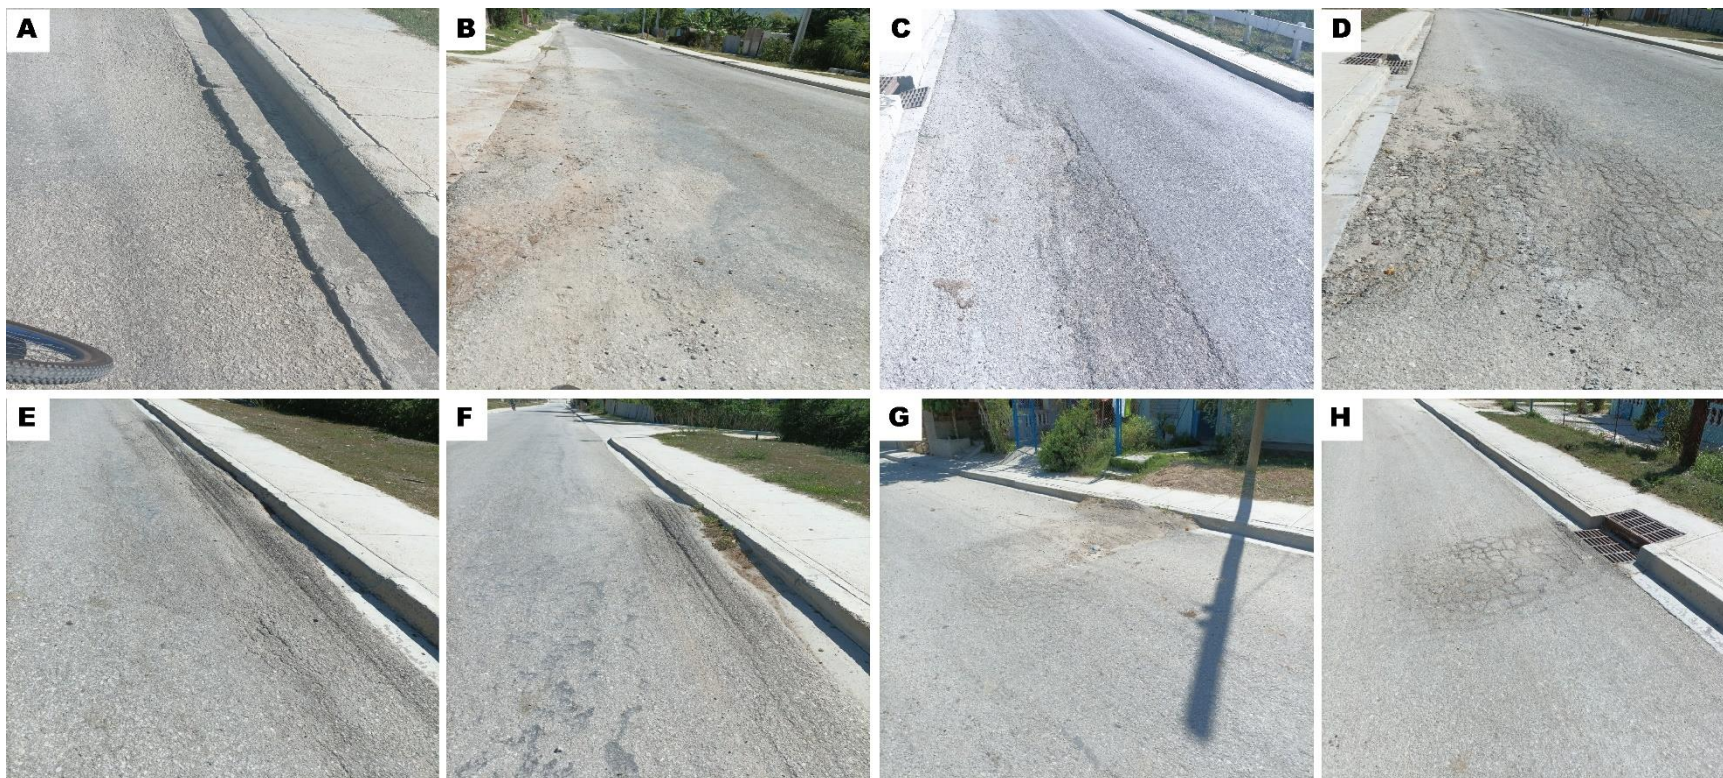
**Figura 21.** Lesiones detectadas en el vial Salaito. **A)**, Hundimiento. **B)**, Vertido de concreto en la vía, desprendimiento de agregados y huecos. **C)**, Desprendimiento de agregados. **D)**, Piel de cocodrilo. **E)**, Abultamiento, hundimiento y ahuellamiento. **F)**, Abultamiento, hundimiento ahuellamiento y exudación. **G)**, Abultamiento y hundimiento. **H)**, Agrietamiento en bloque.

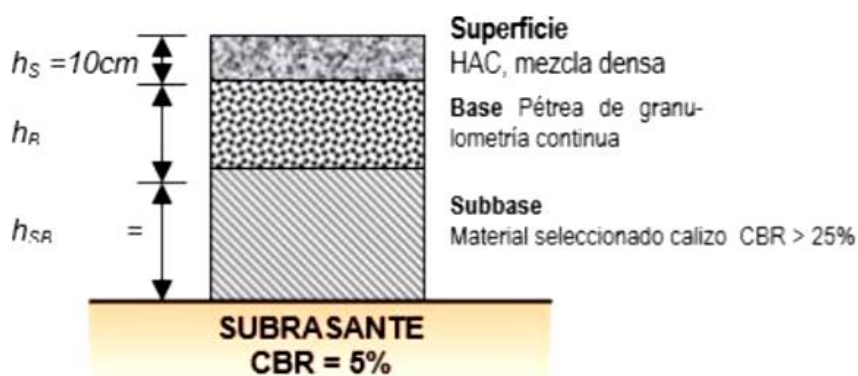
**Figura 26.** Esquema de la estructura del vial según requisitos de la norma NC 334-2004.

1. Una estructura sobre base pétrea basada en el esquema mostrado a continuación pudiendo tener variantes de hormigón asfáltico o losa de hormigón, según se refleja en la norma NC 334: 2004.
