INSTITUTO SUPERIOR MINERO  
METALURGICO DE MOA  
DR. ANTONIO NUÑEZ JIMENEZ

# *Trabajo de Diploma*

**Análisis de la vulnerabilidad sísmica del reparto  
Rolando Monterrey en el municipio de Moa.**

Moa: 2017 "Año 59 de la Revolución"

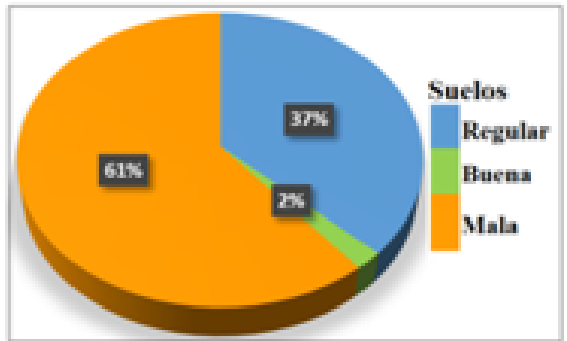
Figura 3.12. Suelos.

Si el terreno es blando se debe colocar una capa de relleno de grava sobre la cual se apoye el cimiento de concreto ciclópeo. Si el suelo es firme no es necesario construir el cimiento de concreto ciclópeo. En ambos casos se debe construir la viga de cimentación o viga de amarre de concreto reforzado. En la gráfica 3.12 se observa que el 61% de los suelos son geológicamente inestables. Esto ocurre

porque el contenido de arcilla de estos tipos de suelos los hace deformables, el cual aumenta o disminuye de acuerdo con el contenido de agua.

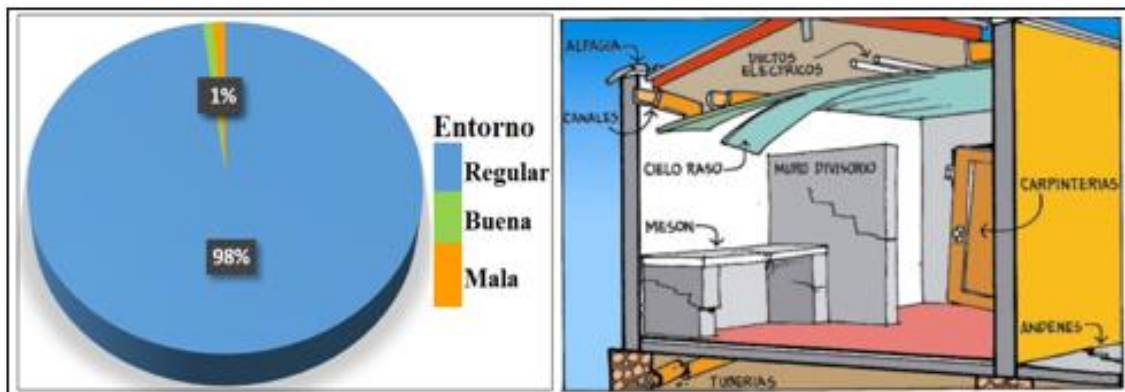
Figura 3.13. Clasificación del entorno.

En cuanto al entorno, se observó que el 98% es regular por la gran concentración de población en un área reducida y altamente escabrosa. En general, la capacidad de soporte de los suelos de fundación no supera en estos sitios  $1 \text{ kg/cm}^2$ . El manejo de aguas es un factor importante para la estabilidad de las viviendas. La mayoría de las zonas requiere un manejo de aguas adecuado.

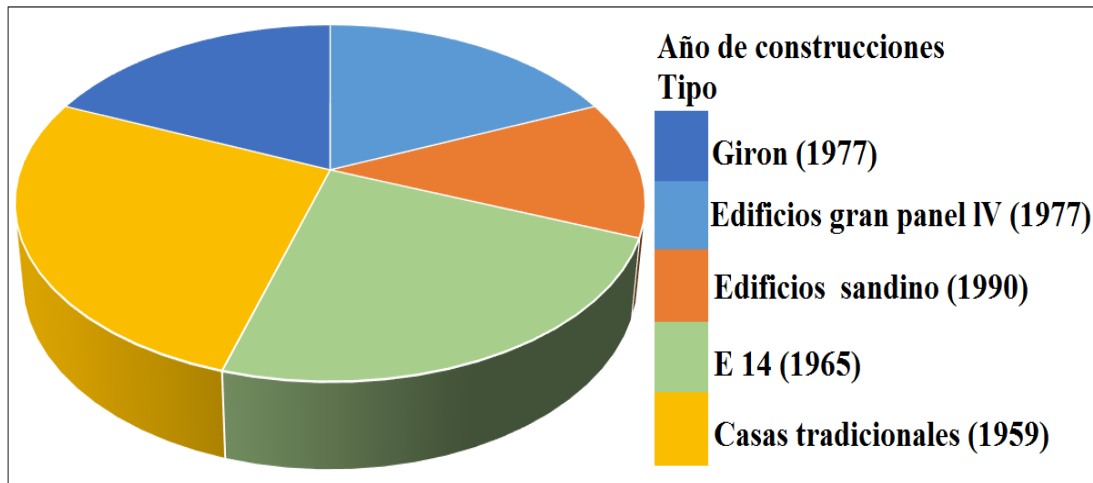
Figura 3.14. Año de construcción

La gráfica 3.14 muestra que las viviendas inventariadas se encuentran construidas entre 1965 y 1959. Se puede concluir con un alto grado de confiabilidad que las viviendas no cumplen las normas vigentes de sismo resistencia del código de 1998, lo que puede representar un alto grado de vulnerabilidad ante un evento sísmico.
