INSTITUTO SUPERIOR MINERO  
METALÚRGICO DE MOA

# *Trabajo de Diploma*

Diagnóstico geólogo ambiental de la  
presa de colas de la Empresa Cmdte  
Ernesto Che Guevara para el cierre  
definitivo

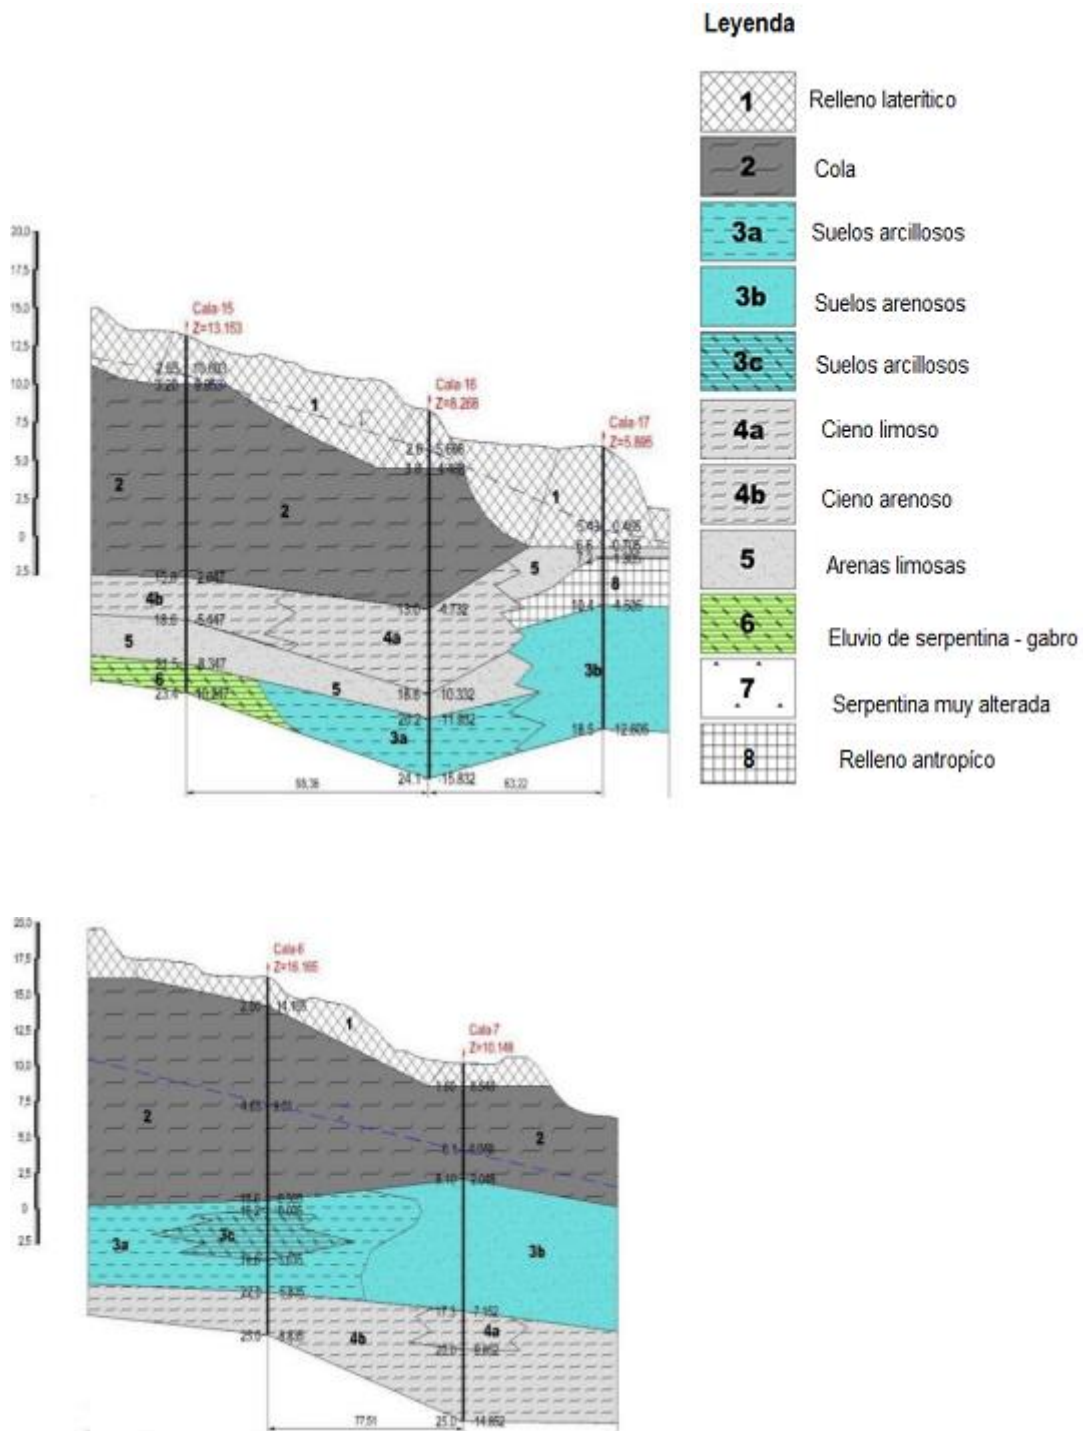
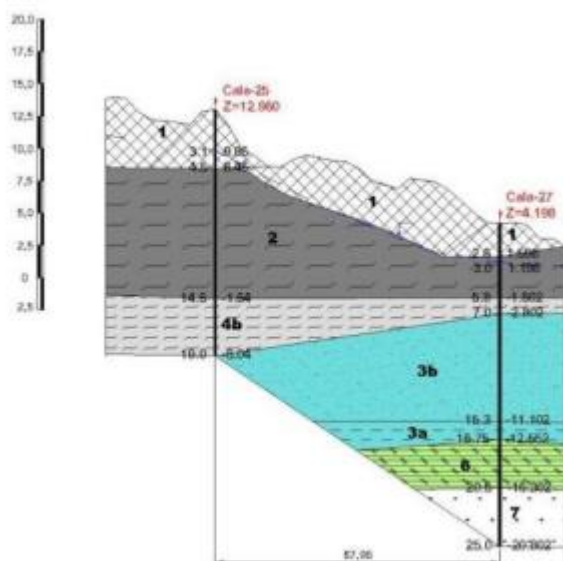
Figura 6: Perfiles ingeniero geológicos de la presa de colas Cmdte Ernesto Che Guevara.

En la siguiente figura se representan una serie de perfiles que se confeccionaron a partir de la realización de calas que se desarrollaron en la presa de residuos mineros metalúrgicos de la Empresa Cmdte Ernesto Che Guevara. Estas investigaciones ingeniero geológicas permitieron conocer las capas por la que están constituidos los diques de la presa de colas.

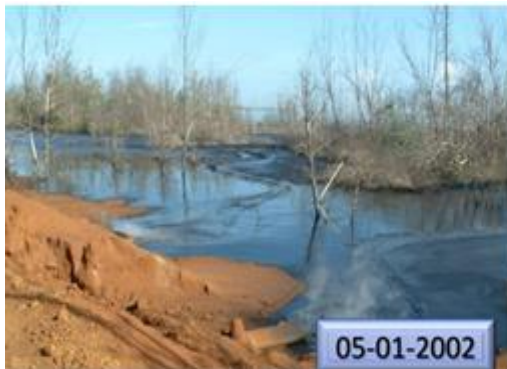
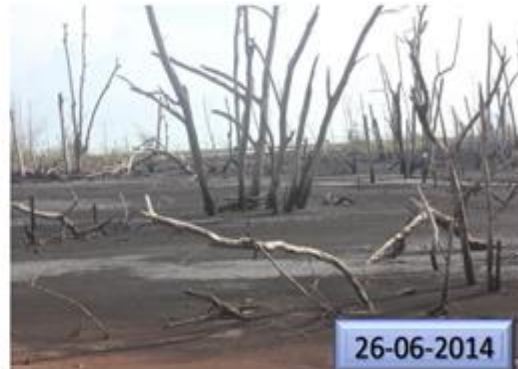
**(Desde la estación 218+25 a la 225+90).**

**Anexo (1.4). Talud Nor Este. Impacto costero.**
