**Trabajo de diploma presentada en opción al Título de Ingeniero de Minas**

**DIAGNÓSTICO TECNOLÓGICO DE LA CANTERA DE ÁRIDOS  
SAN JOSÉ SUR**

**Autor: Jona Haikera Thiremo**

**Moa / 2017**

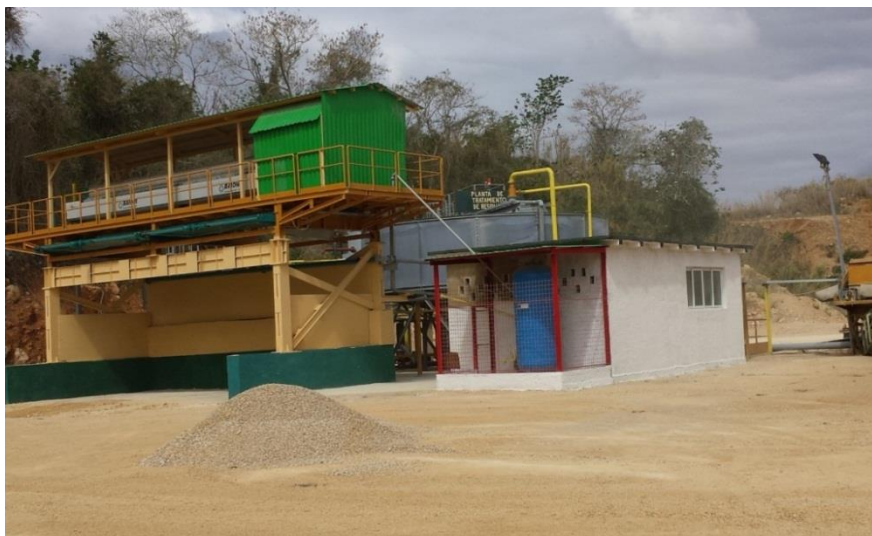
Figura 3.5. Planta de tratamiento de residuos.

En la cantera se realiza el montaje de una instalación para el tratamiento de los residuales del beneficio húmedo (lodos) con vistas a erradicar los focos contaminantes que resultan por el envío de la hidromasa hasta los diques para lodos por un canal de más de 2,0 Km y contempla a un plan de acción para la mitigación del negativo impacto medioambiental que se produce al explotar las canteras de áridos (Figura 3.5).

Los residuales sólidos (5 – 7% de humedad) se aprovecharán para fabricar bloques utilizados para la construcción.

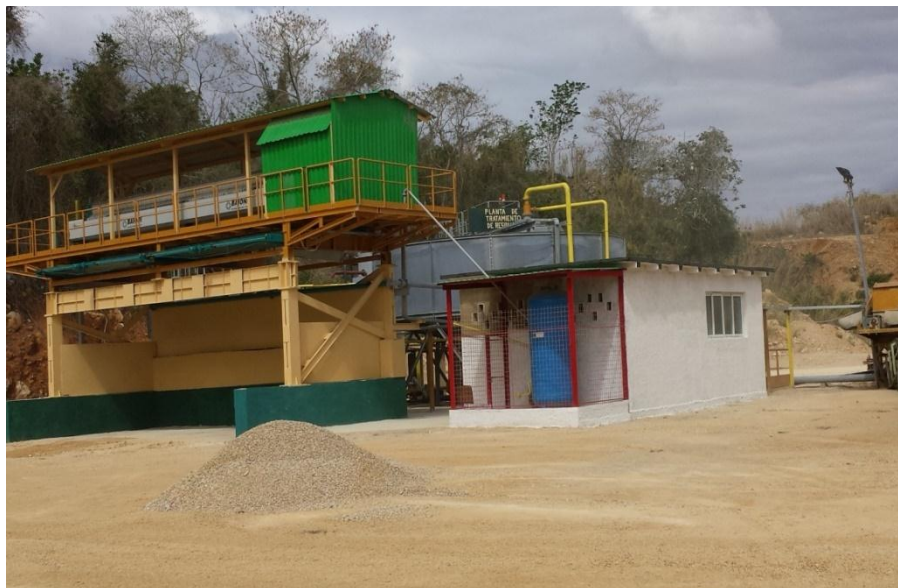
Figura 3.5. Planta de tratamiento de residuos.

En la cantera se realiza el montaje de una instalación para el tratamiento de los residuales del beneficio húmedo (Lodos) con vistas a erradicar los focos contaminantes que resultan por el envío de la hidromasa hasta los diques para lodos por un canal de más de 2,0 Km y contempla a un plan de acción para la mitigación del negativo impacto medioambiental que se produce al explotar las canteras de áridos (Figura 3.5).

Los residuales sólidos (5 – 7% de humedad) se aprovecharan para fabricar bloques utilizados para la construcción.
