TESIS EN OPCIÓN AL TÍTULO DE INGENIERO ELÉCTRICO

**Título: Metodología para solución de las fallas más
comunes en los generadores HYUNDAI de la
ETE Felton.**

Autor: Yasmani Gutiérrez Moraga.

MCA 2013

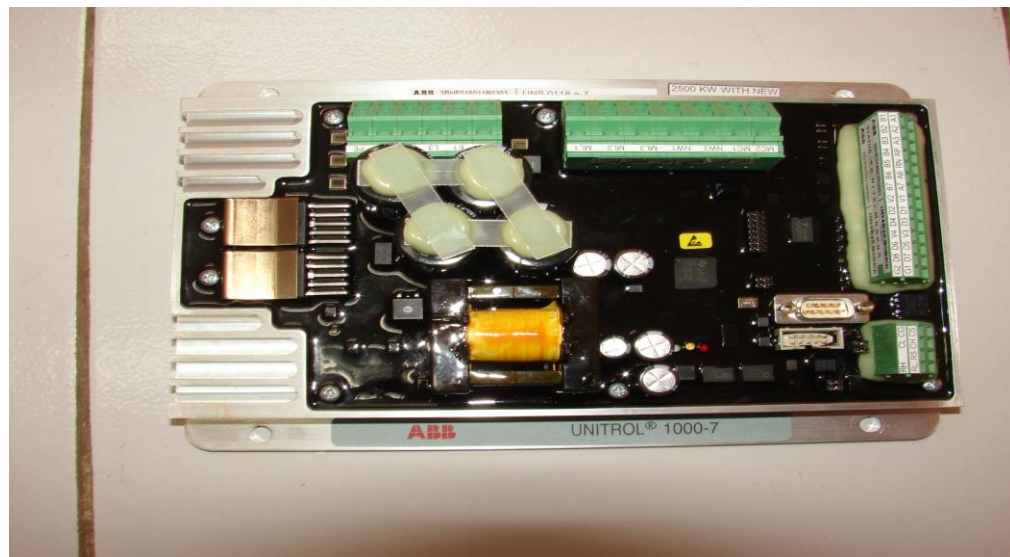
Figura 2.4 Regulador Automático de Voltaje (AVR)

Como principal causa de las fallas en la excitación en estos generadores se debe al gran porcentaje de 61.5% por fallas que ocurre debido a problemas que presentan los reguladores de voltaje (AVR), sus componentes electrónicos están en una base metálica sobre una placa sellada (figura 2.4), lo que nos imposibilita cambiar o determinar el el componente que se ha dañado y reparar la placa, por lo que hay que sustituir el regulador íntegramente, según encuesta realizada al grupo técnico eléctrico (ver anexo 21) generalmente por esta causa se asocia mucho con las fallas en el circuito de excitación rotatorias montado sobre el eje del generador; los componentes del rectificador de excitación, principalmente los varistores cuando se abren, dejan desprotegidos el circuito de rectificación y cualquier variación en el voltaje de la excitación provoca una variación en el voltaje del generador que se va de los rangos de regulación del AVR, hasta que este no puede regular estas variaciones y falla.

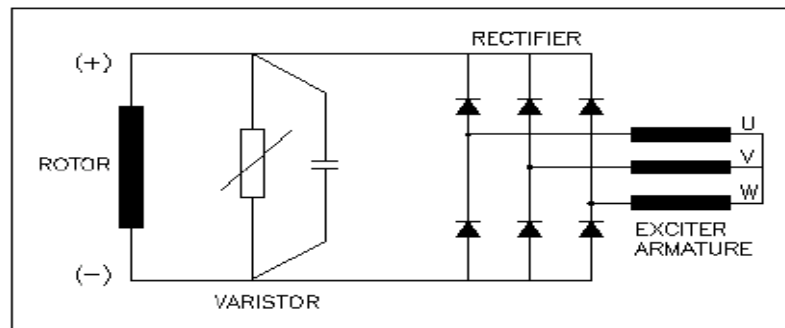
Figura 2.5 Circuito de Excitación del generador

Los puentes de diodos que representa el 15.4%, es otra de las causas por la cual el generador presenta averías en el circuito de excitación, ya que estos están

expuestos a las altas temperaturas (60 – 140 °C) que se crea dentro del generador lo que acorta su período de utilidad en gran medida, otra de los factores que influye en su ruptura fue explicado con anterioridad y son las variaciones de corriente y de voltaje que hace que estos dispositivos semiconductores fallen, las vibraciones ocurrientes en la máquina provoca las flojedades en los terminales y así el calentamiento hasta su deterioro. En la figura 2.5 se muestra el circuito de excitación.
