Trabajo de Diploma

**Título: EVALUACIÓN DE LOS RIESGOS POR FALLOS DE LA
PRESA INACTIVA DE MOA**

Autora: Anniè Basulto Machado

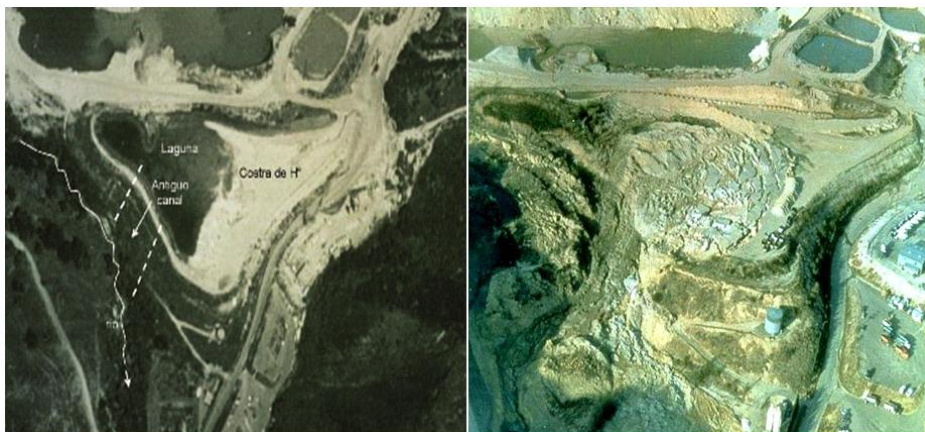
La presa de Tapo Canyon (ver Figura 1) de 24 m de altura, ubicada en California, construida por el método aguas arriba; se utilizaba para el almacenamiento de residuos finos provenientes del lavado de áridos, colapsó durante la ocurrencia del terremoto de Northridge California, 1994.

Figura 1. Vista aérea de la presa de Tapo Canyon previa a su rotura (izquierda) y rotura de la presa causada por el Terremoto de Northridge en 1994 (derecha) (Foto de Northridge Collection, Earthquake Engineering Research Center, University of California, Berkeley).

La presa se había iniciado en la depresión de una antigua cantera. La presa llevaba dos años inactiva al momento del fallo. Sin embargo, en la mitad este se continuó con el lavado de los residuos de camiones mezcladores de hormigón, hacia la mitad oeste del depósito se localizaba una laguna en contacto directo con la presa.

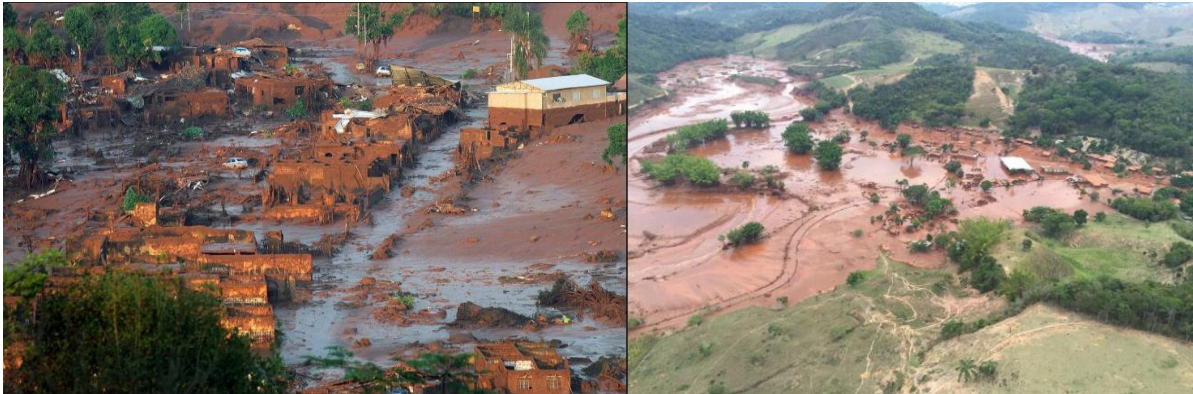
al fallar dos grandes presas de colas que ocasionaron la muerte de más de 200 personas y la destrucción de miles de hectáreas de tierras fértiles y la contaminación de los recursos hídricos de la región. Ver Figura 2.

Figura 2. Daños ocasionados por rotura de las presas de colas “Las Marianas” y “Brumadinho” en Brasil. Tomado de Google 2015 y 2019.

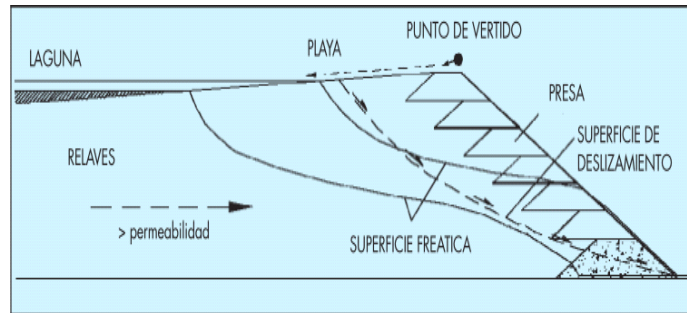
En la Figura 2 se muestra la zona de mayor inestabilidad del talud de una presa de cola por aproximación del nivel freático, debido a la elevación del nivel de agua en la laguna de decantación y su desplazamiento hacia la zona de playa.

Figura2. Deslizamientos provocados por ascenso del nivel freático, según Oldecop, L. y Rodríguez, R. 2008.

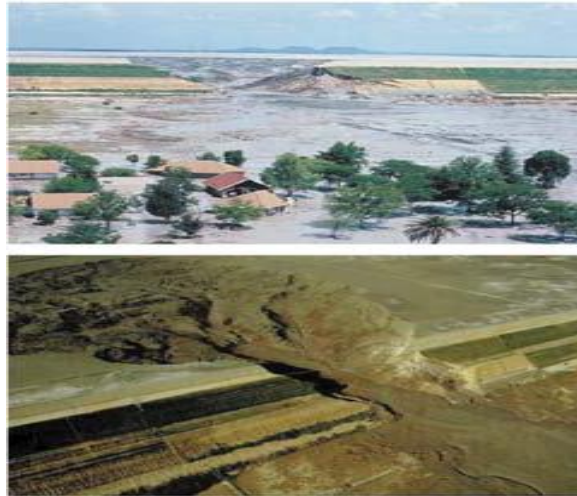
El fallo de la presa de Merriespruit, ocurrida en 1994. La causa de la rotura fue el desbordamiento provocado por el aporte de agua durante una tormenta de lluvia. En la Figura 3 se visualiza la brecha desde aguas abajo y primera línea de casas del pueblo afectadas por la avalancha de lodo. Detalle de la brecha y escarpa dejada por el material escapado medio para luego ser reutilizada en el proceso de extracción. Debido a que la demanda de agua del proceso de extracción era variable y a una inadecuada capacidad del depósito intermedio, era habitual que una cantidad importante de agua quedara almacenada en la presa. En el mismo sitio donde se produjo la rotura, la presa había presentado problemas de filtración y de inestabilidad en el pie del talud. En 1991 se colocó, como medida paliativa, un contrafuerte de escollera. Casi un año antes de ocurrir la falla el llenado del depósito fue suspendido. Sin embargo el vertido de colas continuó de forma esporádica y también ocurrieron escapes de colas desde depósitos vecinos que estaban en operación. Puesto que estos vertidos ocasionales ocurrieron siempre en el mismo costado del depósito, la laguna de decantación fue empujada gradualmente hacia el borde opuesto (el que luego fallaría).

Figura 3. La falla de la presa de Merriespruit, ocurrida en 1994.

Una foto satelital obtenida 3 semanas antes de la falla muestra que la laguna se encontraba en contacto directo con la presa y lejos de la toma de la tubería de decantación, impide la posibilidad de extraer los excesos de agua. No se conoce la altura de resguardo al momento de la falla, pero se estima que era escasa. La falla de la presa de Merriespruit se inició con una tormenta de lluvia que aportó 50 litros/m². Si bien la falla ocurrió por la noche y por lo tanto se conocen pocos detalles, se ha llegado a la conclusión de que el mecanismo que inició la falla fue el desbordamiento (Fourie et al., 2001). La brecha dejó escapar 600000 m³ de colas que fluyeron a lo largo de 3 km (Figura 3). El pueblo vecino de Merriespruit fue inundado con una ola de lodo que alcanzó 2,5 metros de altura destruyendo varias casas y matando a 17 personas. El agua vertiendo por el coronamiento erosionó la cara exterior del talud iniciando una brecha de erosión retrocedente.

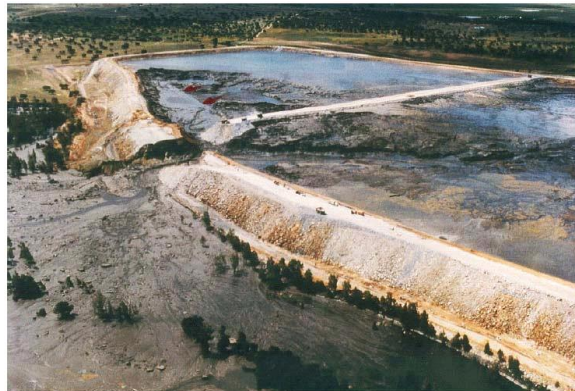
El análisis de los fallos por problemas en la cimentación se ejemplifica mediante el estudio del caso del fallo de la presa de Aznalcollar (1998), (ver Figura 4).

Figura 4. Rotura de la Presa de Aznalcollar, 1998. (Foto tomada de Oldecop. L.)

La serie de fenómenos que contribuyeron a que el fallo ocurriera, estuvieron relacionados con la cimentación seleccionada para la construcción de la presa. La presa es de tipo anular, con recrecimiento hacia aguas abajo y una pantalla impermeable de arcilla en su cara de aguas arriba.

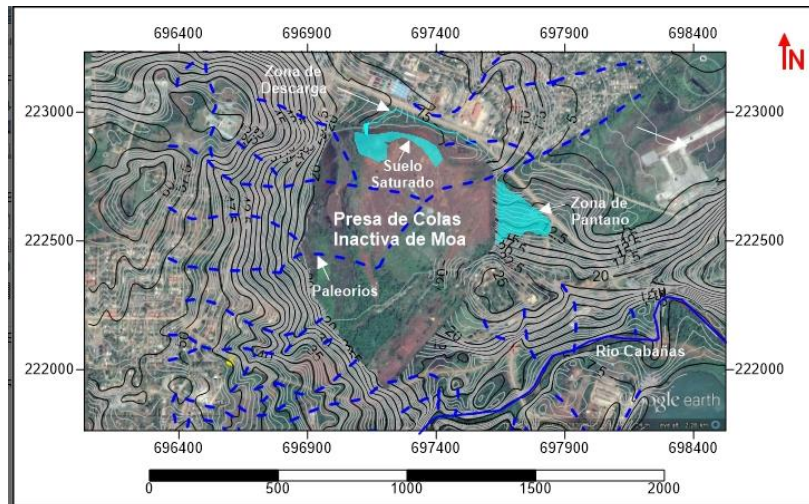
El drenaje natural superficial y subterráneo (Figura 7), unido a las intensas precipitaciones propician la erosión hídrica: laminar, en surcos y en cárcavas. La magnitud de la erosión de los taludes de la presa de colas es elevada, en forma de surcos y cárcavas de gran profundidad. Las cárcavas cortan los estratos de aluviales de la base de la presa de colas, y en forma de erosión vertical y horizontal que acelera el proceso de degradación del material que forma el talud. El arrastre de las aguas hacia el interior de la presa ha incrementado la vulnerabilidad, arriesgando la integridad física del dique de contención.

Figura 7. Zonas de drenaje superficial y subterráneo de la presa de colas inactiva de Moa.

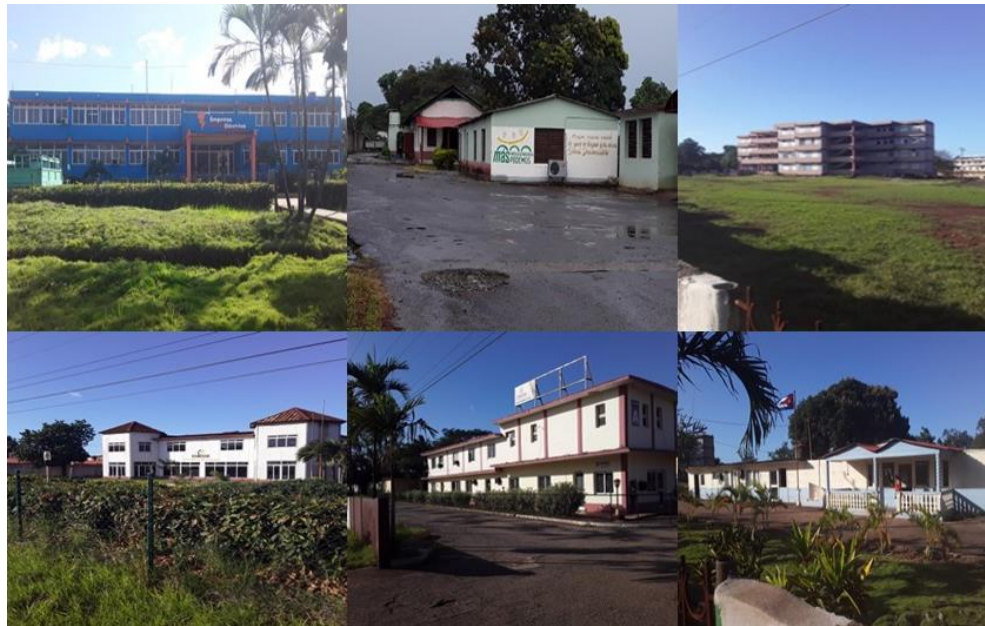
Figura 19. Instalaciones económicas

Hacia el norte de la presa se ubica la Dirección Municipal de la Empresa Eléctrica, de Educación, Oficinas y almacenes de tiendas CIMEX, Carpintería de la EMA, Empresa Constructora de Moa, un centro de suministro de combustibles de CUPET en construcción, la empresa Municipal de la Agricultura de Moa, redes eléctricas, líneas de comunicaciones, y la carretera que comunica a Moa con Baracoa y Holguín. Figuras 19 y 20.

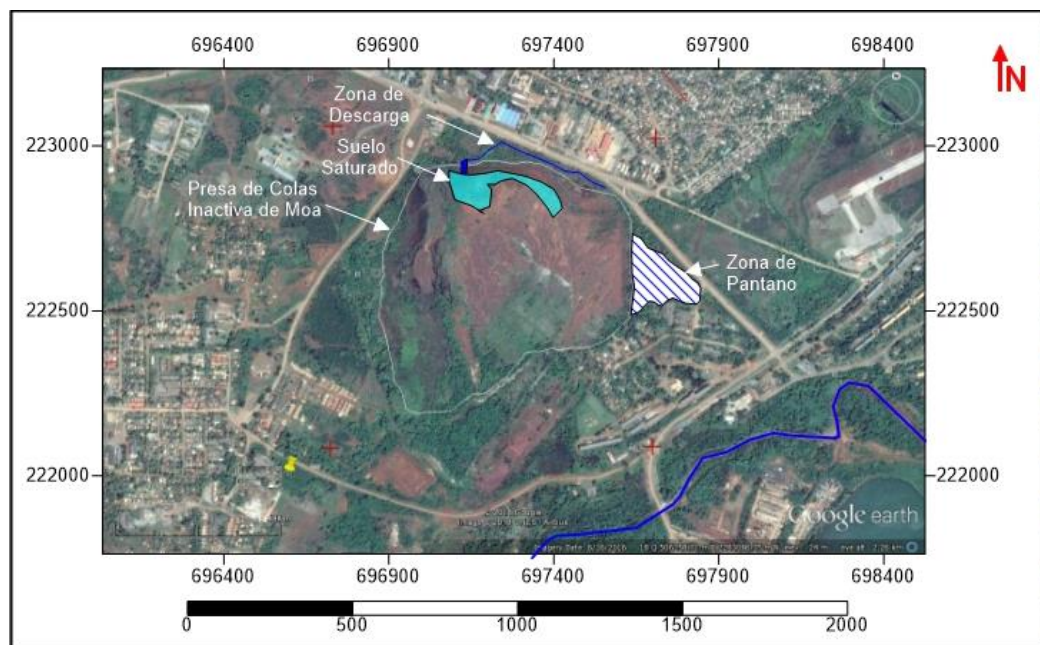
Figura 30. Mapa de ubicación de zonas de vulnerabilidad hídrica de la presa

La presa se encuentra sobre una red hídrica que constituye una zona de descarga (Figura 30) de los acuíferos superiores, presencia de manantiales y de zonas pantanosas, existiendo un alto nivel de saturación que unido a los depósitos del Cuaternario donde fue construida la parte norte de la presa existencia un valle aluvial donde concurren paleoríos. Estas condiciones incrementan el grado de vulnerabilidad hídrica de la presa.

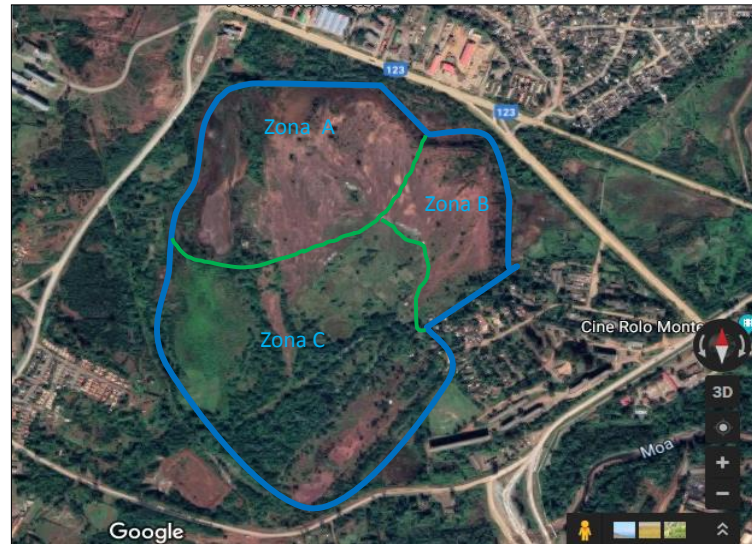
Figura 31. Mapa de la distribución del área de estudio por zonas.

La presa tiene varios objetos de obra en todo su perímetro, por lo que es necesario definir una zonificación de los riesgos por fallos, la zonificación es el resultado del análisis de todos los factores que intervienen en el proceso de fallo de la presa de colas. Finalmente se realiza una zonación de la presa de colas, esto permite la evaluación de los riesgos en cada zona y definir los niveles de riesgos existentes. Las zonas se delimitan teniendo en cuenta los niveles de vulnerabilidad global de las mismas (Figura 31). Los peligros de origen natural son: erosión, deslizamientos y agrietamientos; el peligro antrópico analizado es el de fallo de las estructuras de obras de drenaje de la presa.

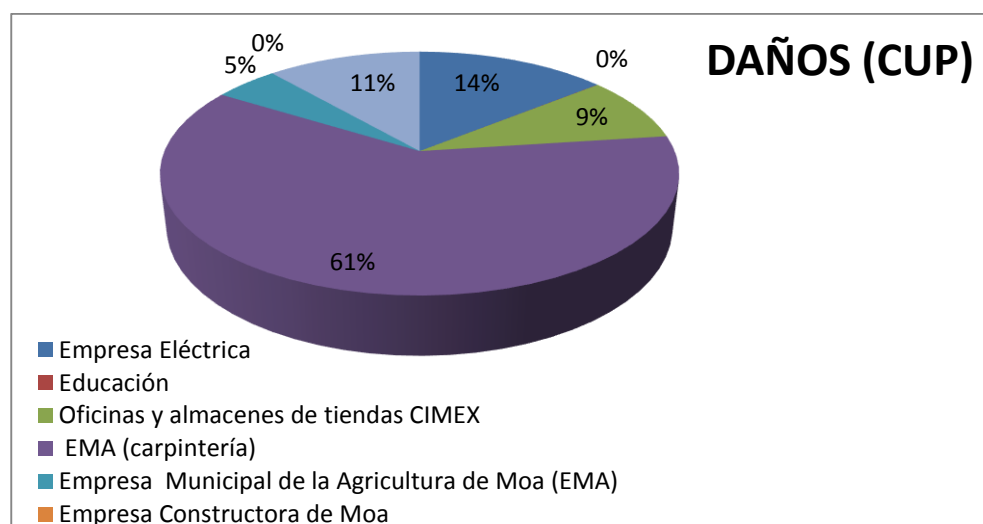
Figura 35. Daños económicos de las instalaciones que se encuentran alrededor de la presa colas inactiva de Moa ante su colapso.

Las instalaciones más afectadas son: la Carpintería de la EMA que alcanzan daños de un 61 % de los daños económicos ante el fallo de la presa y la Empresa eléctrica con un 14% de los daños económicos de la instalación. (Figura 35).

En la evaluación cuantitativa del porcentaje de los costos de las instalaciones que pueden ser afectadas según los daños que puede ocasionar el colapso de la presa inactiva de Moa se obtuvieron como resultado que la empresa eléctrica que se encuentra ubicada en la parte norte de la presa representa a una pérdida económica de 72582.208 CUP y la empresa Municipal de la Agricultura de Moa (EMA) dañificada económicamente en 24379.365 CUP.

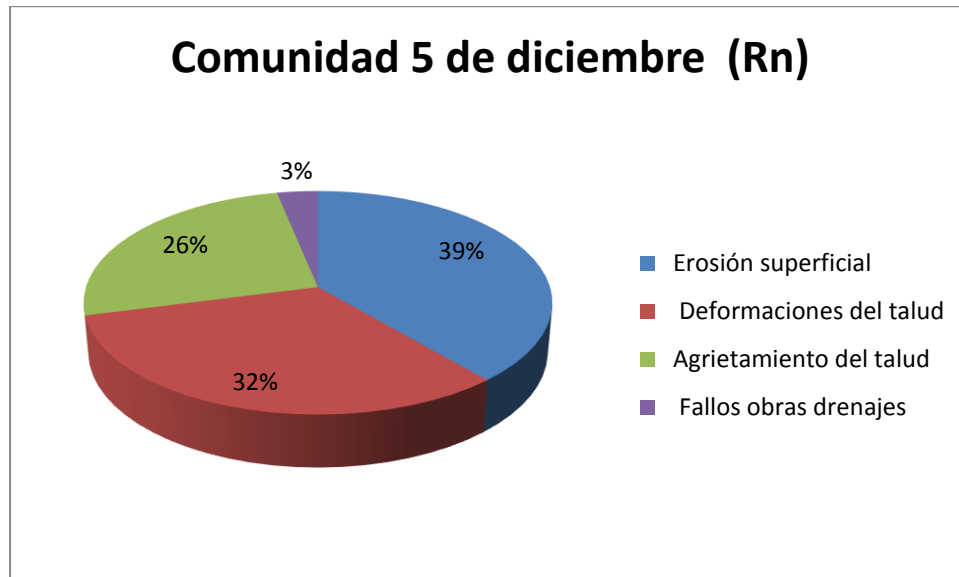
Figura 36. Por ciento de los daños por grupos de peligros.

Esta zona comprende la comunidad 5 de diciembre donde hay construcciones de viviendas encima de los diques de la presa por lo que los daños fueron evaluados por los grupos de peligros que se encuentran presente en la presa, y se demostró que la erosión superficial es uno de los peligros que más afecta esta zona teniendo el nivel más alto de los peligros representado por 39% de ellos, esta zona presenta un nivel de riesgo medio lo que es equivalente al 40% de riesgo, y ante el fallo de la presa puede ser dañadas las viviendas que trae como consecuencias pérdidas económicas. Ver Figura 36 y Anexo 7.

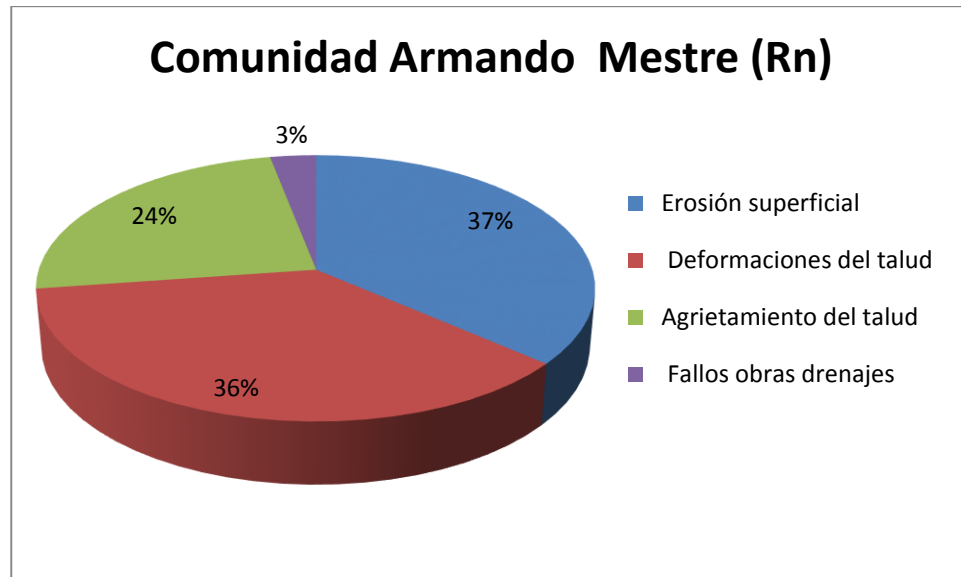
Figura 37. Por ciento de los daños por los grupos de peligros.

Esta zona limita con la comunidad 5 de diciembre, la comunidad de Armando Mestre una tierras agrícolas, la probabilidad de ser afectada ante la ocurrencia de un fallo de los diques de la presa es alta, puesto que se encuentran en peligro una parte de la población de la Comunidad 5 Diciembre que se encuentra situada sobre un dique de la presa, con la evaluación de los riesgos por los grupos de peligros se demostró que la erosión superficial es el peligro que más afecta esta zona con un 37% daños, el nivel de riesgo de esta zona es medio.

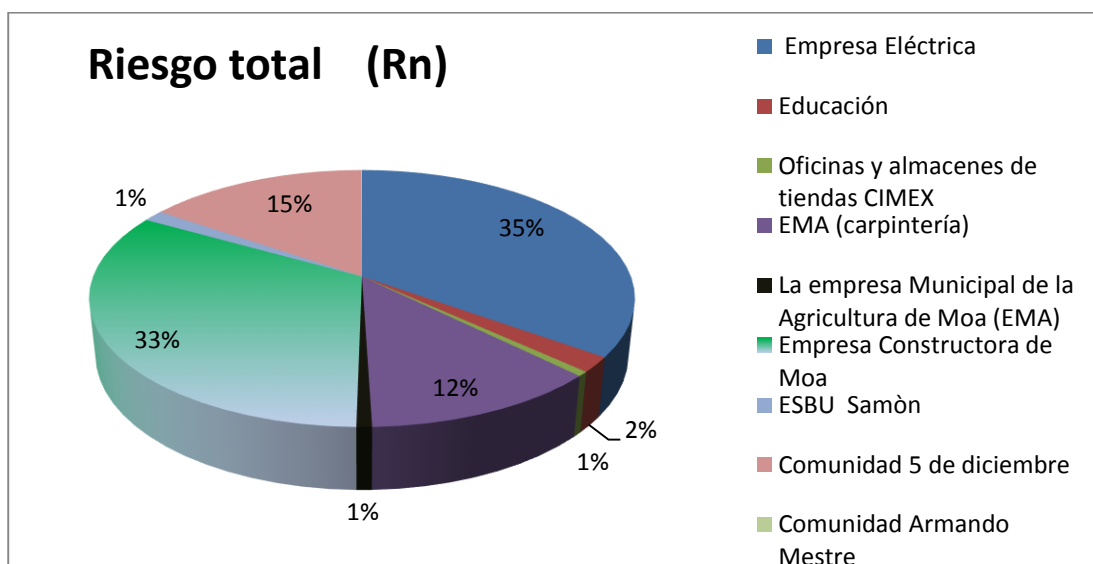
Figura 38

Los riesgos se calculan teniendo en cuenta el análisis de los peligros, el índice de riesgos, la probabilidad de ocurrencia de los peligros, los costos de los elementos en riesgo y la distancia peligrosa a que se encuentran los diferentes elementos. Los resultados finales muestran en la Figura 38.

La empresa eléctrica municipal se encuentra a escasa distancia de la presa de colas, además de existir una rotura del dique en esta misma zona, siendo esta instalación la más vulnerable ante el fallo de la presa, alcanzando la probabilidad de un 33 % de daños económicos, la empresa de la construcción tiene el 33 % del costo de su entidad en riesgo, así como el resto de las instalaciones.
