**TESIS EN OPCIÓN AL TÍTULO DE  
INGENIERO METALÚRGICO**

**DISPONIBILIDAD DE CÁMARAS EN LA  
PLANTA DE HORNOS DE REDUCCIÓN DE  
LA EMPRESA ERNESTO GUEVARA**

**AUTOR: LEOLVIS MERIÑO CESAR**

**2010**

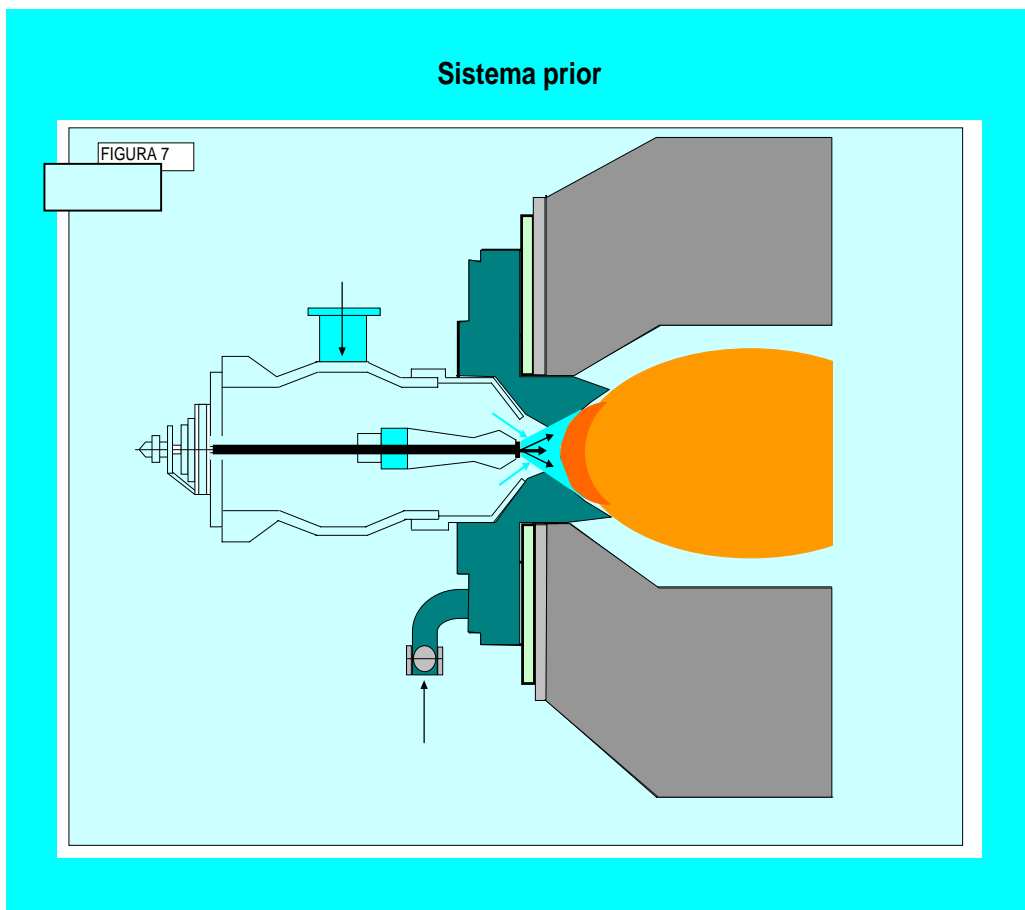
A continuación se le muestra una representación en la figura 1 donde se muestra un quemador de tecnología Prior, donde se observa que la llama del mismo no influye sobre los materiales refractarios, el punto de encuentro del aire de combustión y el combustible donde se inicia la llama, este proceso ocurre en la boquilla del quemador Prior siguiendo los parámetros mencionados anteriormente para realizar una operación eficiente en el mismo.

Figura 1: Esquema de la llama en el interior del quemador.

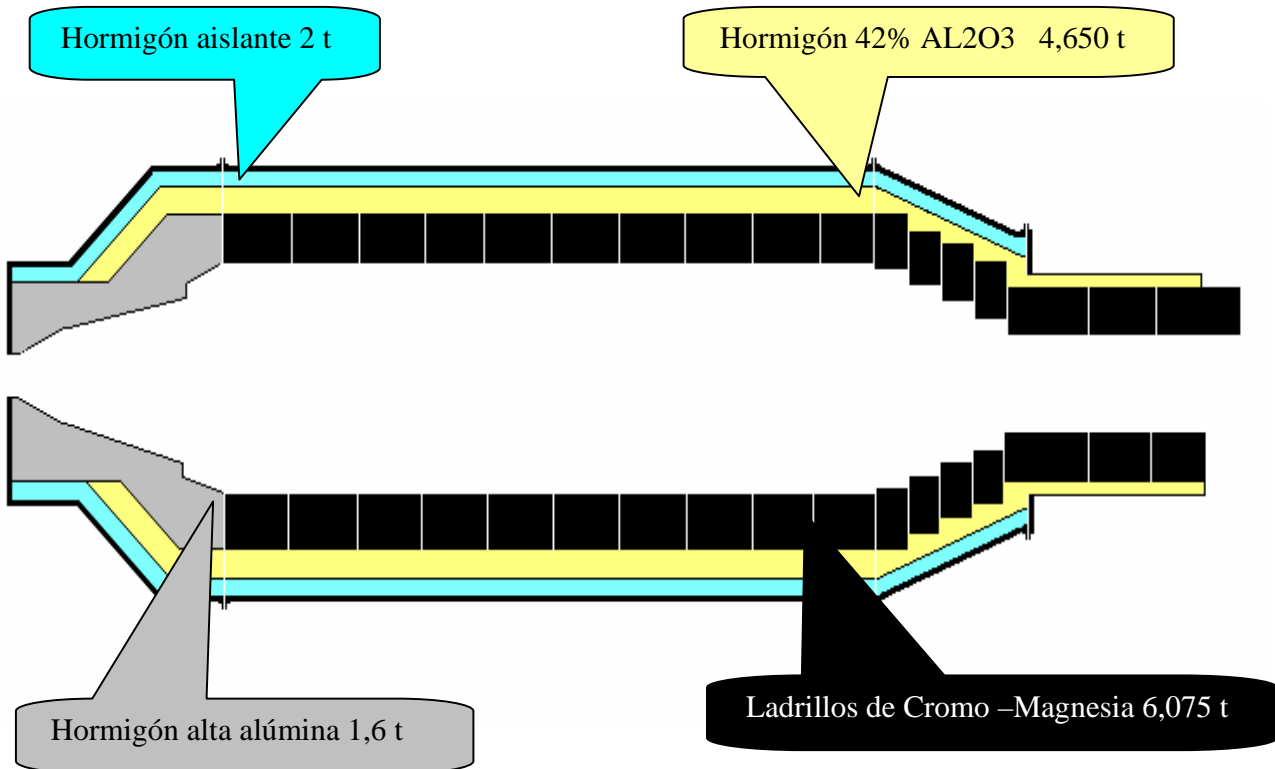
Todo esto para un total de 14.325 toneladas material refractario en el capítulo 3 se encuentran los precios de los materiales utilizados, en la figura 2 se puede observar la distribución de los materiales refractarios utilizados en una reparación. Están distribuido de la siguiente manera, la primera capa se consume dos toneladas de hormigón aislante, en la segunda capa se utiliza (4,650 t) de hormigón al 42% de  $\text{Al}_2\text{O}_3$ , la tercera capa es de hormigón de alta alúmina el cual se lleva 1.6 toneladas, y para la cuarta capa se utiliza (6.075) toneladas de ladrillos de cromo magnesita, esta información se obtuvo del trabajo investigativo realizado para dichos materiales, del cual nos auxiliamos para elaborar el esquema que se expone a continuación.

FIGURA 2 Esquema de una cámara y las diferentes capas de hormigón

Se realizó un estudio para determinar la cantidad real de materiales refractarios que se consume la reparación de una cámara, ya que la misma esta compuesta por cuatro capas

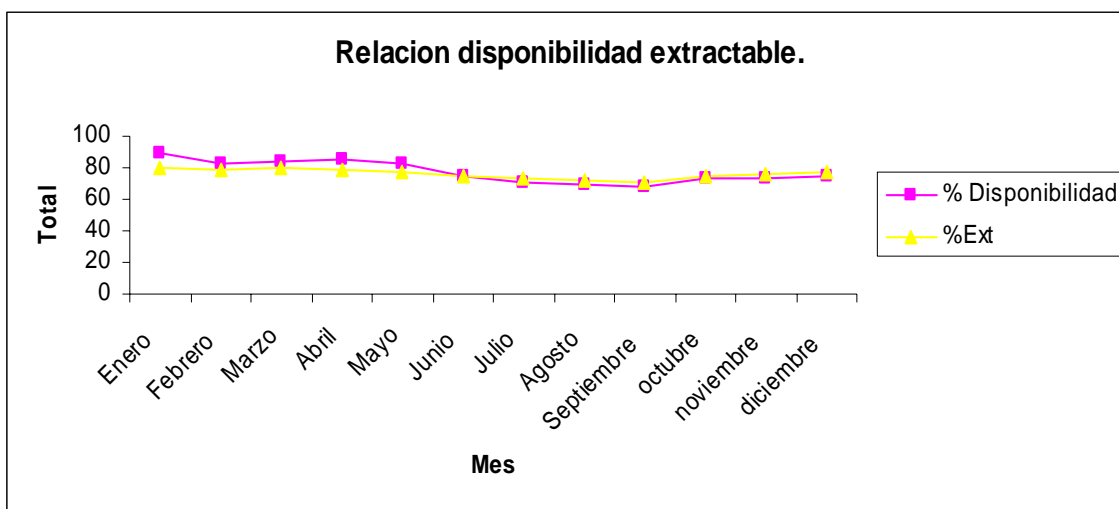
Figura 3 Relación disponibilidad extractable 2009

En la figura 3 se obtiene la relación entre la disponibilidad de cámaras de combustión y el extractable en el año 2009, el estudio realizado sobre esa base nos proporciona la estrategia de trabajo del 2010, ya que se demuestra un alto coeficiente de correlación (**0,919313848**). Una buena disponibilidad trae consigo buenos resultados en la reducción de los minerales dentro del horno, se obtiene un perfil térmico con la característica deseada y la atmosfera gaseosa con la

Como se muestra en las figuras 3 y 4 desde principio del año 2009 la tendencia de la productividad de la planta ha ido en descenso y esto esta influenciado por la disponibilidad de cámaras aunque existen otros factores que influyen en el incremento productivo de la planta la correlación entre estos dos indicadores es de 0,86 fuerte y positiva, también se determinaron los coeficientes de correlación entre todos los indicadores sobre la que influyen la disponibilidad de cámaras de combustión , teniendo encuentra el resultado que debe ser para que sea eficiente mayor de 0,85 hasta 1 ,los resultados se muestran en la tabla 10.

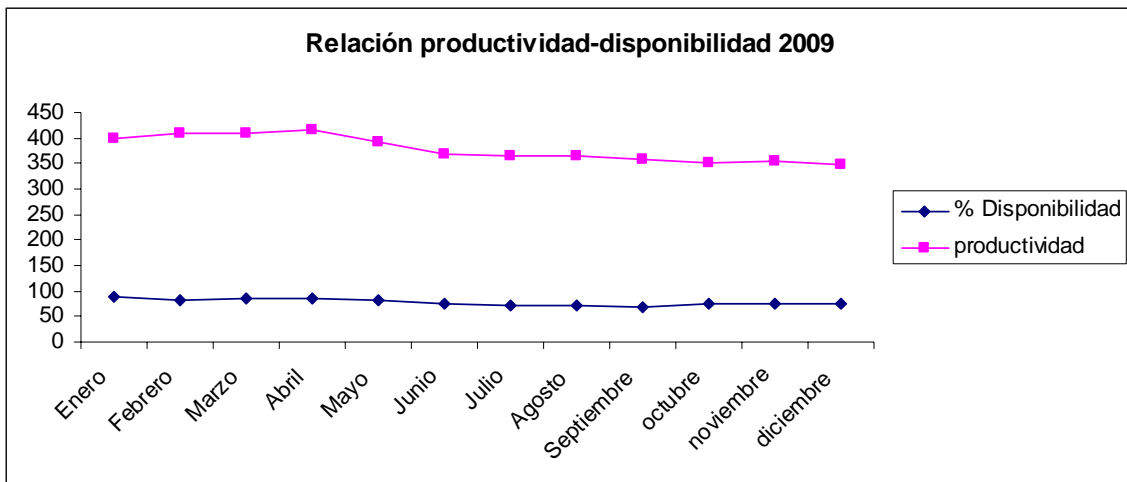
En análisis se grafico la relación entre los indicadores que influyen directamente en los resultados de la planta, durante el periodo del año 2009 y hasta abril del 2010 para ver su comportamiento y se aprecia que los dos indicadores tienen relación.

**Figura 4 Relación productividad –disponibilidad 2009**

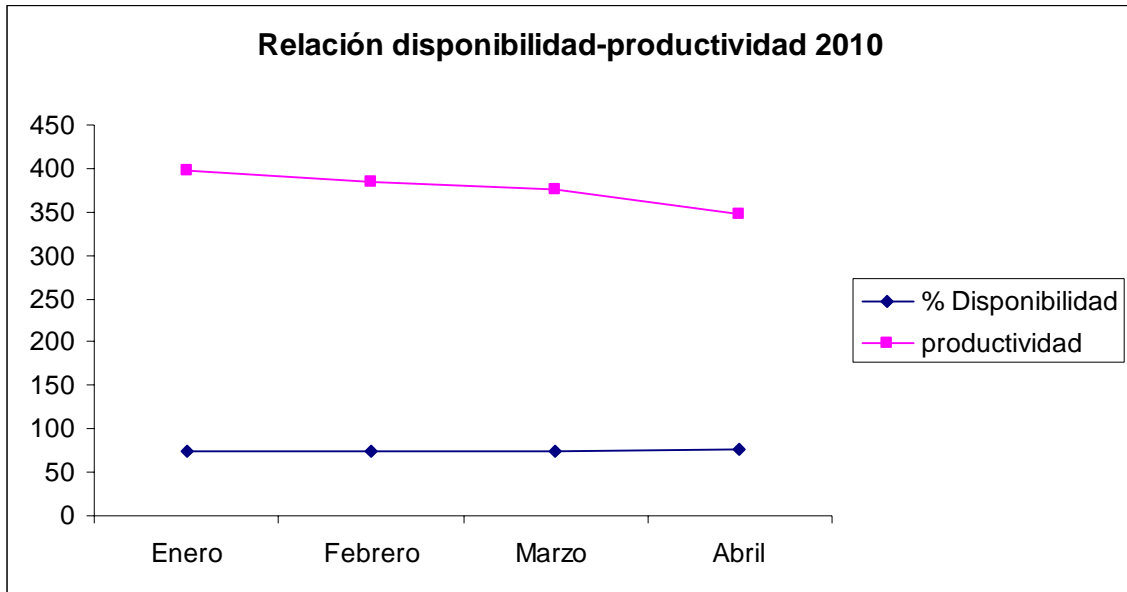
**Figura 5: Relación disponibilidad – productividad 2010**
