Boletín de Ciencias de la Tierra, núm. 36, diciembre, 2014, pp. 18-25

Procedure for the recovery of the mined area in the deposit gravel - sand Rio Sagua, Holguin. Cuba

Alexis Montes de Oca-Risco ^a, Mayda Ulloa-Carcassés ^b & Suraymi García-Cruz ^c

Procedimiento para la recuperación del área minada en el yacimiento grava – arena Río Sagua, Holguín. Cuba

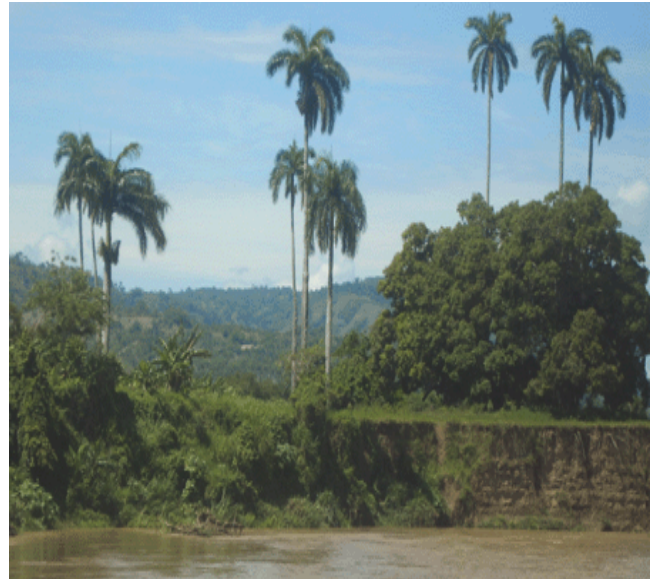
Foto 1. Presencia de vegetación en el yacimiento

Desde el punto de vista florístico es un área de abundante vegetación, prevaleciendo un hierbazal que sobrepasa 1.5 m de altura como promedio. Entre las especies herbáceas que predominan tenemos la Phyla nudiflora (oro azul), Triumfetta semitriloba (guisazo de caballo), Bambusia vulgaris (Bambú), entre otras. También en el área se cuenta con el árbol nacional de Cuba, (la palma real) Roystonea regia, perteneciente a la familia de las palmáceas (Ver foto 1).

El uso futuro que se le propone al área que actualmente se encuentra en explotación (Foto 1 y 2) es Hábitat natural, para darle este uso final, habrá que tomar las medidas que hay que integrar al proyecto de explotación para obtener un adecuado uso final del área degradada.

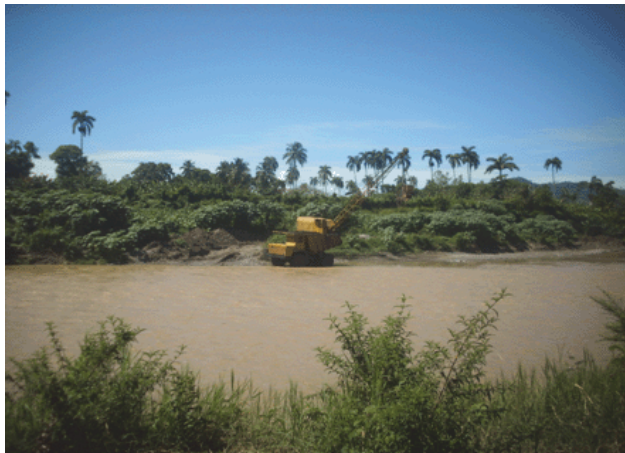
Foto 2. Zona en explotación

Para la elección del uso final de la gravera se plantea por el autor darle un uso final Hábitat natural al área que actualmente se encuentra en explotación (Foto 2), para lo cual, se tuvo en cuenta los aspectos necesarios que debe cumplir estos terrenos para este uso en función del tipo de minería. (Tabla 5)

Tipo de área degradada	Uso final	Aspectos necesarios
Zona en explotación (Foto 2)	Hábitat Natural	<ul style="list-style-type: none"> · Suelo fértil bien reconstituido · Selección de especies · Modelado de orillas y excavaciones
